ANÁLISE DAS PATOLOGIAS EM EDIFICAÇÃO RESIDENCIAL - ESTUDO DE CASO EM SALVADOR/BA

Este trabalho analisa as manifestações patológicas que interferem na parte estrutural de um imóvel residencial localizado no bairro do Uruguai na cidade de Salvador/BA. Observou-se que, devido ao imóvel ter sido executado sem a devida orientação de profissional qualificado nem projetos arquitetônicos e complementares e apresentar pouco controle de qualidade nos serviços e materiais empregados, as manifestações patológicas encontradas se dão por diversas causas. A falta de informação aos usuários sobre a necessidade de manutenção preventiva e reparativa contribui para a deterioração do imóvel. Assim sendo, busca-se demonstrar com esse trabalho que as manifestações patológicas encontradas são graves e que necessitam de intervenção o mais rápido possível. A fim de colaborar com os estudos e principalmente contribuir com a redução de problemas futuros, foi desenvolvido um estudo de caso desta edificação que apresenta fissuras e rachaduras, ausência de vergas e contravergas e movimentações térmicas da laje. Com isso foram apresentadas as principais características dessas manifestações patológicas e sugestõ

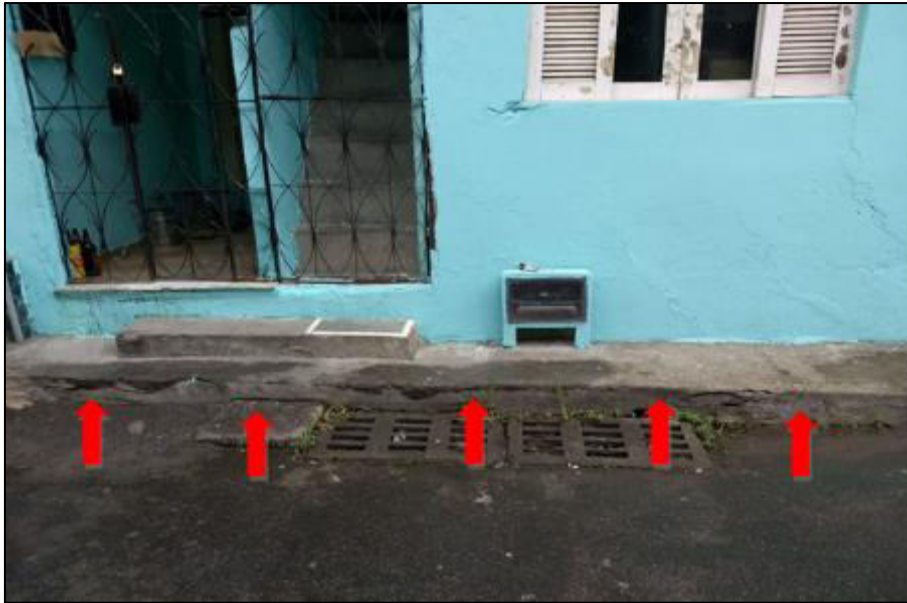
A Figura 3 mostra uma trinca horizontal localizada na fachada frontal do imóvel, observou-se durante a vistoria que a boca de lobo está obstruída, o que leva ao acúmulo de água na região indicada e favorece infiltrações, que contribuem para a instabilidade do solo de fundação.

Figura 3 – Trinca no passeio da fachada do imóvel

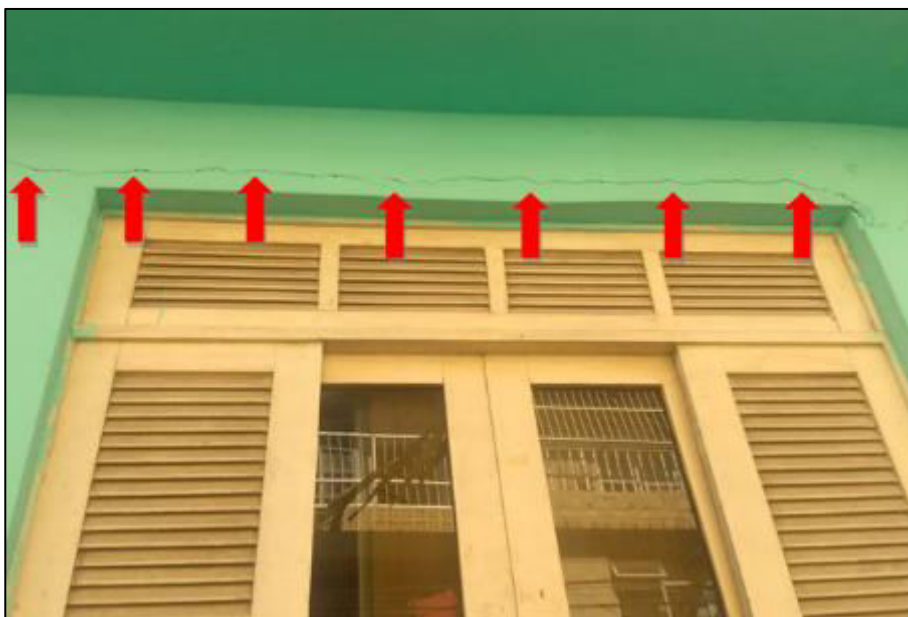
Na Figura 4 observa-se uma trinca horizontal na parte superior da janela da fachada frontal do imóvel que aparece também na parte interna do mesmo local (Figura 5). A trinca observada possivelmente é proveniente da ruptura por compressão dos componentes da alvenaria ou da própria argamassa de assentamento, uma vez que há deformação transversal do revestimento no ambiente interno, sugerindo a existência de sobrecarga na alvenaria ou solicitações de flexo-compressão da parede. Também é possível que fatores como a movimentação térmica da laje e retração da argamassa estejam contribuindo com o observado.

Figura 4 – Fissura horizontal na fachada

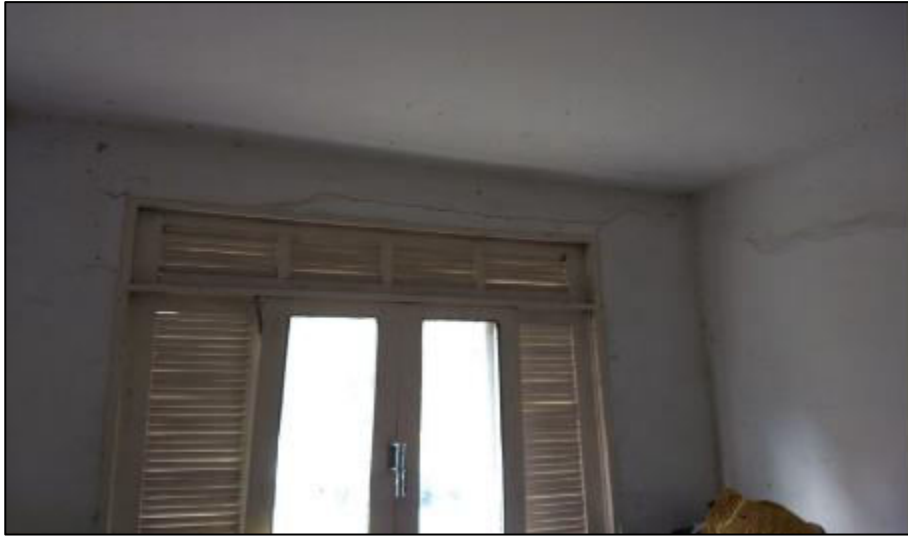
Figura 5 – Fissura horizontal no ambiente interior

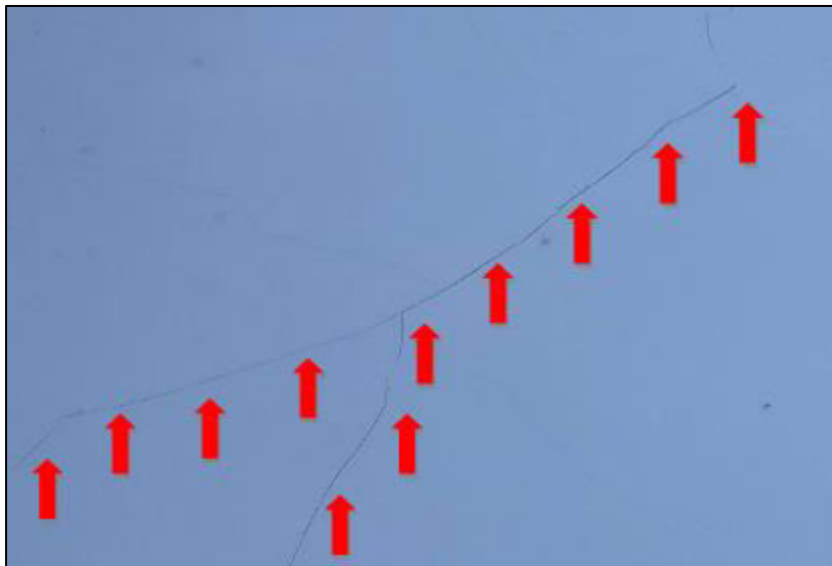
A Figura 6 mostra uma fissura na face inferior da laje de forro, possivelmente causada por excesso de carga na laje, que foi construída inicialmente para ser uma laje de cobertura e posteriormente passou a ser utilizada como laje de piso após a construção de um novo pavimento na residência.

Figura 6 – Fissura na face inferior da laje de forro

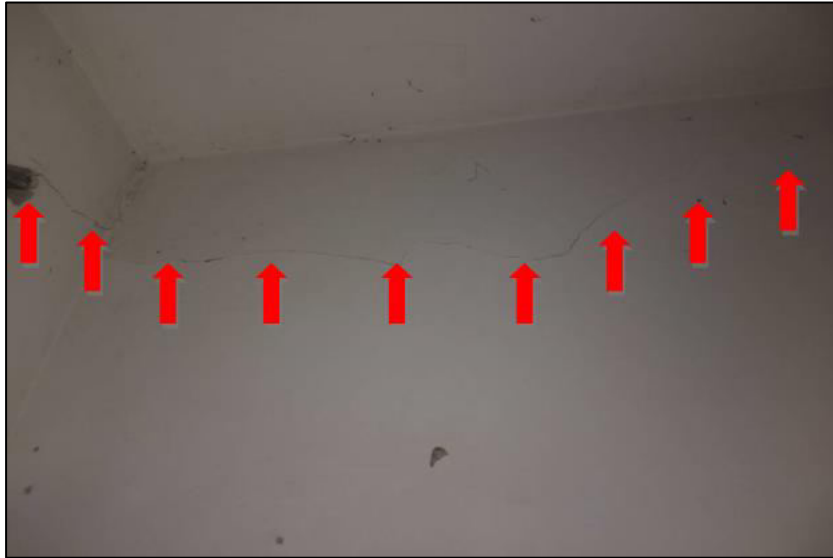
As Figura 7 e Figura 8 apresentam as rachaduras horizontais nas paredes da sala, com deslocamento do revestimento próximo ao vão da porta. Deve-se atentar para o fato de que não há viga sob a laje, estando esta apoiada diretamente na alvenaria. Tal fato resulta na transferência de carga diretamente para as alvenarias, incluindo as de movimentação térmica e deformações da laje.

Figura 7 – Fissura horizontal na parede da cozinha

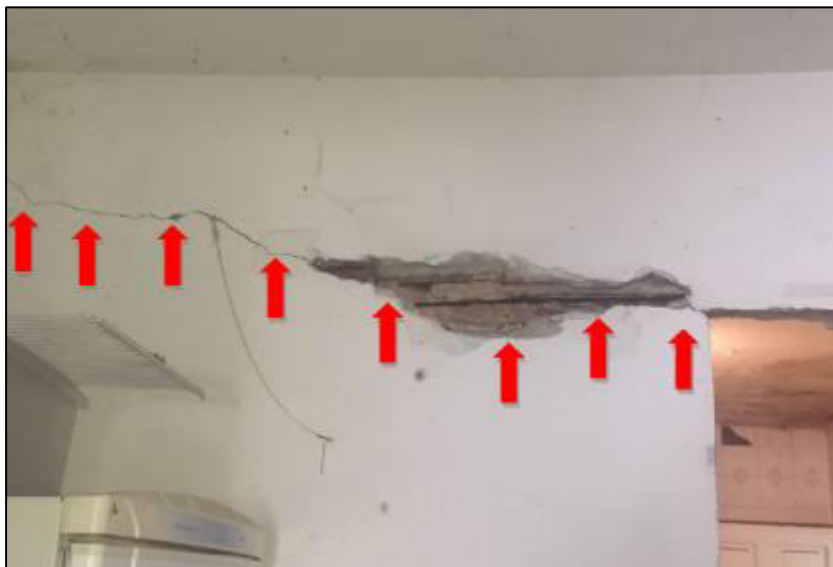
Figura 8 – Fissura na cozinha com deslocamento do revestimento

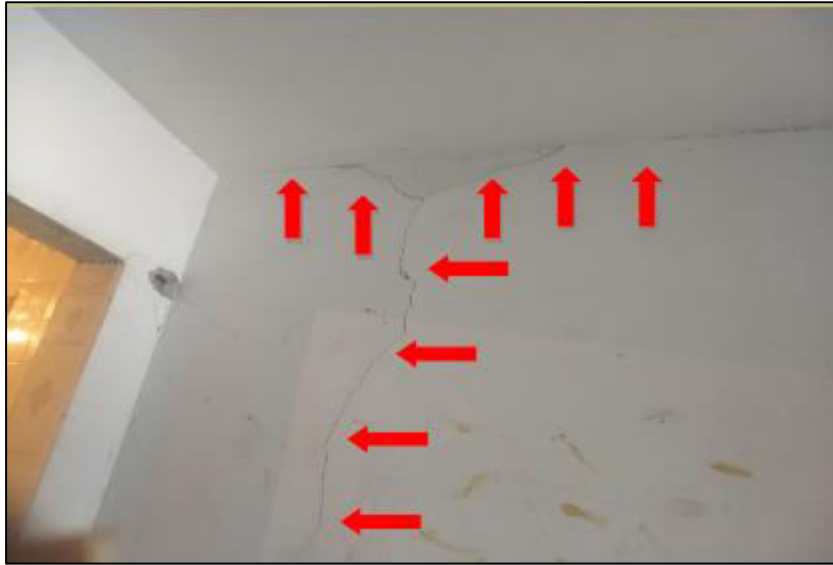
A Figura 9 evidencia uma trinca vertical que começa próxima à laje e desce verticalmente até o piso da sala. A principal causa para o aparecimento desta trinca é o recalque diferencial da fundação somado à sobrecarga que a laje está impondo nas alvenarias.

Figura 9 – Trinca vertical na parede da sala

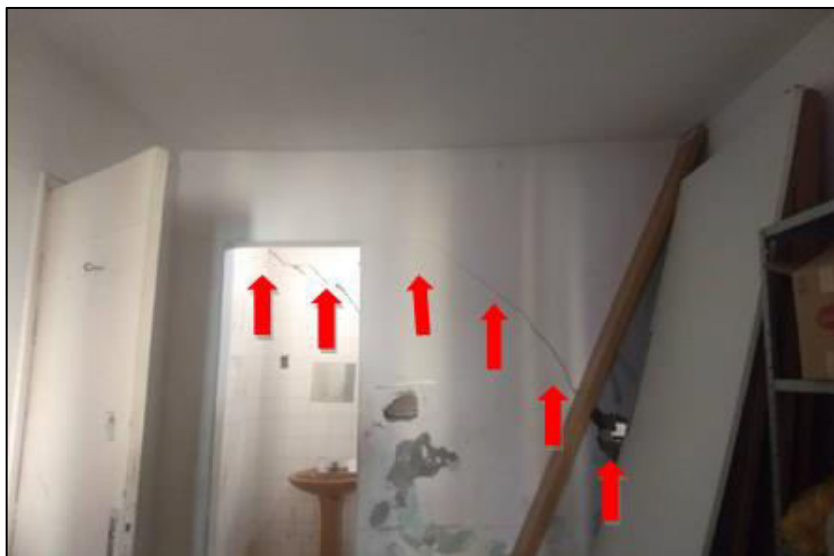
As Figura 10 e Figura 11 mostram trincas e rachaduras que ocorrem a aproximadamente 45° na parede do Quarto 1 e do banheiro. Apesar de estarem em ambientes diferentes, ambas ocorrem com mesma orientação, característica da ocorrência de recalques. Durante a vistoria foi observado que tais manifestações são ativas e estão progredindo com o tempo. Tal situação é alarmante, uma vez que a evolução da fissura poderá levar à ruptura total do elemento.

Figura 10 – Fissuras inclinadas na parede do quarto

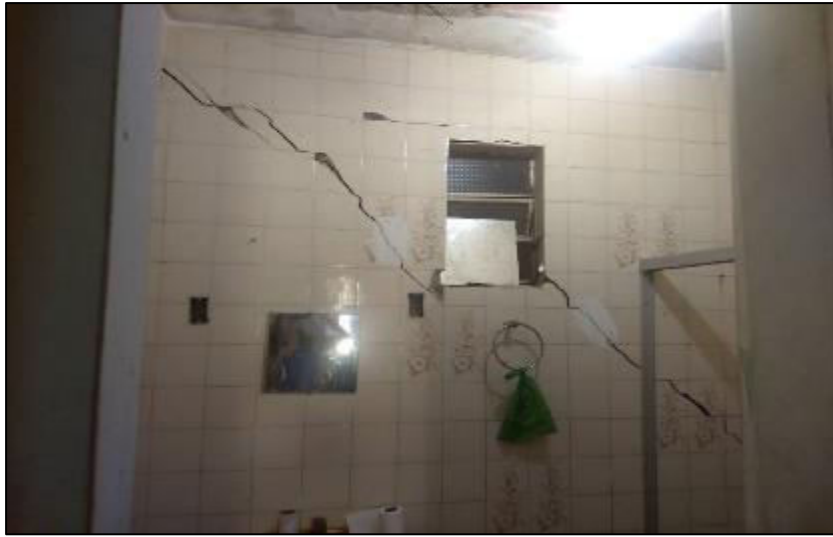
Figura 11 – Rachadura inclinada a aproximadamente 45° no banheiro

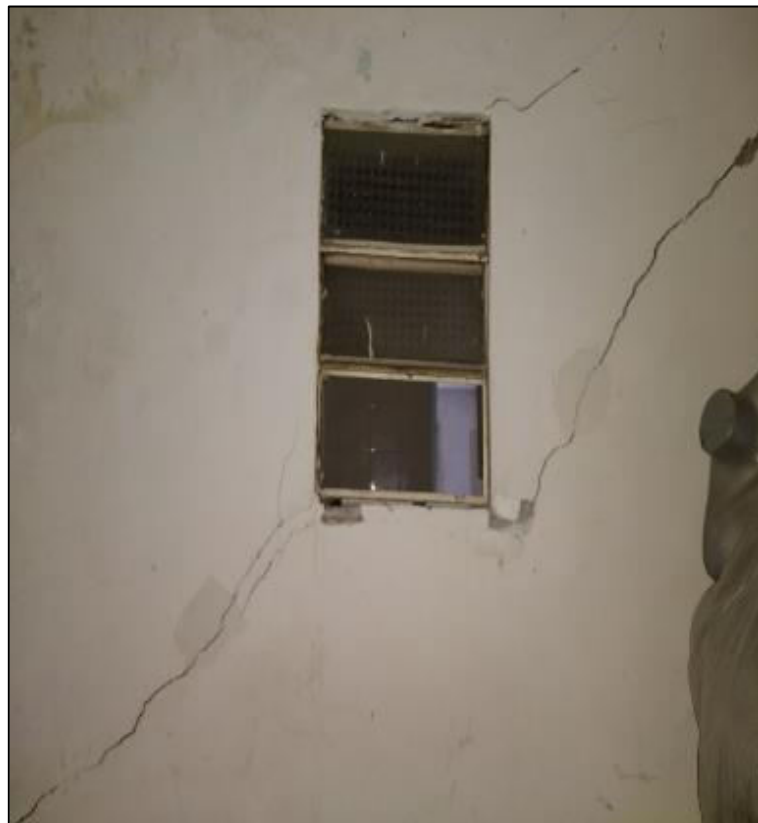
O mesmo padrão de fissuração é observado na área externa à janela do banheiro, conforme exposto na Figura 12. Tais fissuras apresentam aberturas expressivas de 1,0 mm, e assim como o exposto anteriormente estão ligadas ao recalque diferencial de fundação potencializado pela aplicação de cargas diretamente sobre a alvenaria.

Figura 12 – Rachadura inclinada na parede do banheiro

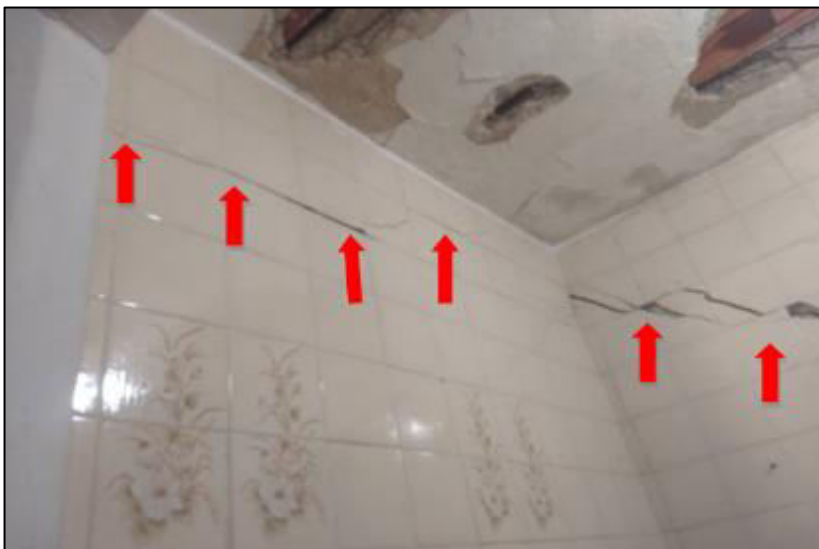
Observa-se na Figura 13 a existência de trincas horizontais, provenientes da ruptura por compressão dos componentes de alvenaria, que recebem carregamento diretamente da laje. Encontram-se ainda rachaduras inclinadas, provenientes do recalque de fundação.

Figura 13 – Rachaduras horizontais

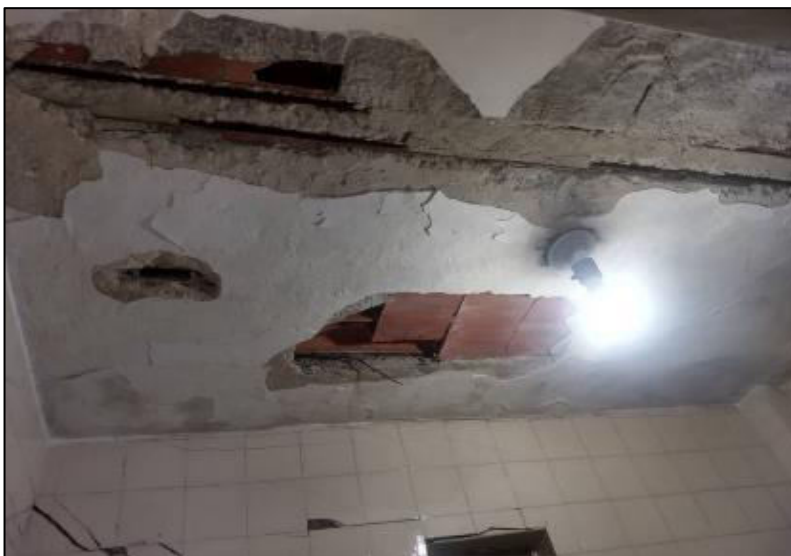
A Figura 14 mostra o deslocamento do concreto encontrado na laje do banheiro do Quarto 1, apresentando ainda armaduras expostas com sinais de corrosão apresentando redução de sua seção transversal, em alguns trechos a oxidação foi tão acentuada que não existe há mais armadura. O carregamento excessivo sobre a laje e a presença de infiltração advinda do pavimento superior são listadas como possíveis causas de tal manifestação.

Figura 14 – Deslocamento e corrosão na laje do banheiro

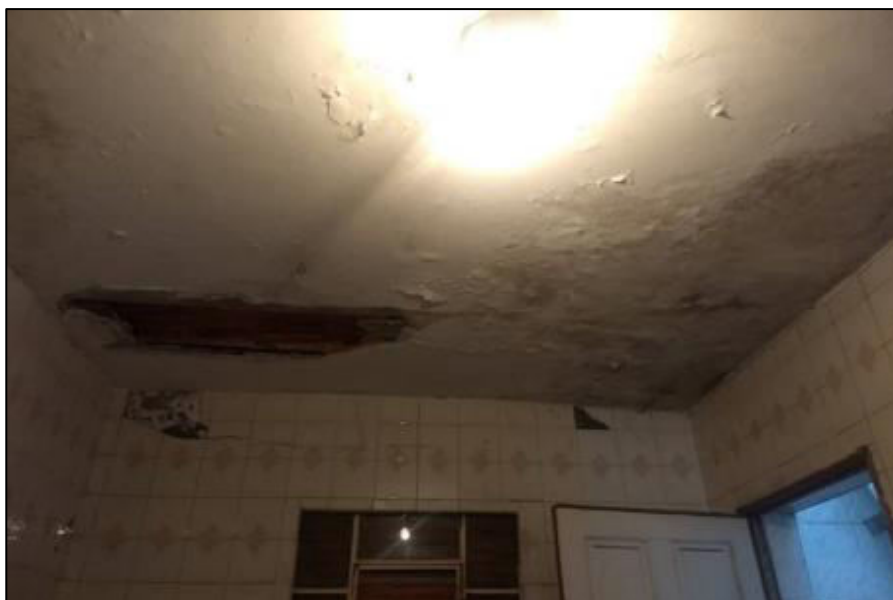
Na Figura 15 observa-se deslocamento do concreto da laje da cozinha, também há sinais de infiltração advinda do pavimento superior, similar à laje do banheiro.

Figura 15 – Infiltração e deslocamento na laje da cozinha
