PATOLOGIAS DO CONCRETO ARMADO DE BACIAS DE EFLUENTES: ESTUDO DE CASO EM SALVADOR/BA

**NUNES, Uelder da Silva (1); COELHO, Vinícius Almeida (2); BARBOSA,
Luanne Bastos de Britto (3); CERQUEIRA, Milena Borges dos Santos (4);
SILVA, Francisco Gabriel Santos (5)**

- (1) Universidade Federal da Bahia, welder.nunes@hotmail.com
- (2) Universidade Federal da Bahia, mrvoelho@gmail.com
- (3) Universidade Federal da Bahia, lubastosb@gmail.com
- (4) Universidade Federal da Bahia, milena.bsc@gmail.com
- (5) Universidade Federal da Bahia, fgabriel.ufba@gmail.com

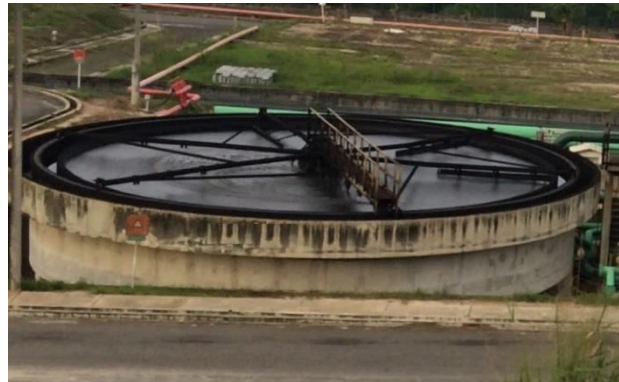
Figura 3 - Foto geral do Flotador

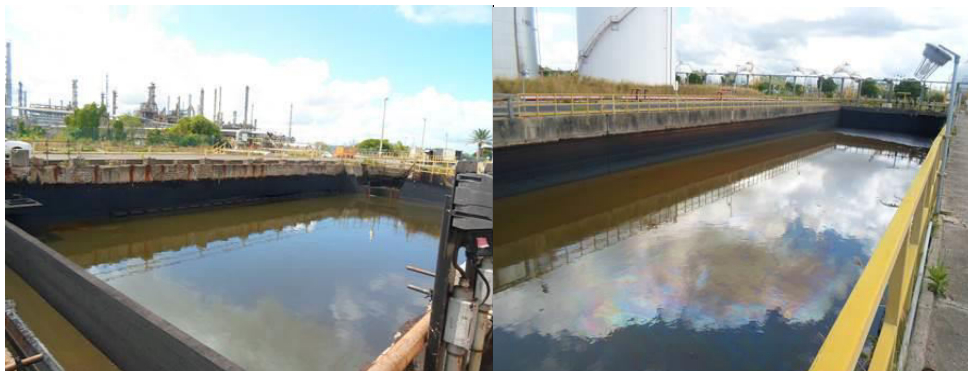
Figura 4 - Vista Geral da Bacia (Lado Sul) e (Lado Norte)

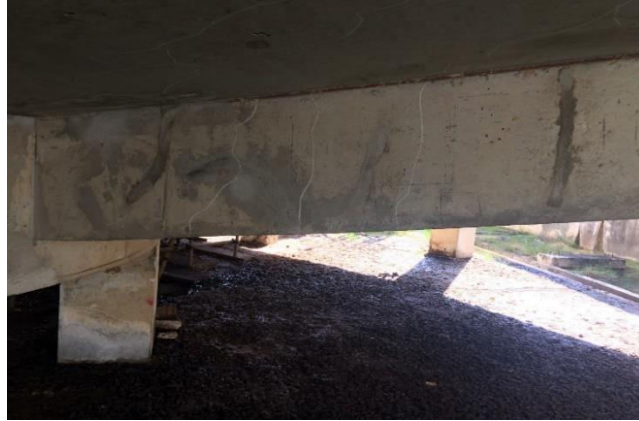
É possível verificar na Figura 6, as fissuras nas vigas dessa estrutura, típicas de vigas subarmadas solicitadas à flexão. Assim, a causa da fissuração pode ser insuficiência de armadura longitudinal (positiva), ancoragem insuficiente da armadura positiva ou sobrecarga acima do previsto no cálculo estrutural. Tendo em vista o alto nível de agressividade do ambiente (Classe IV), as fissuras existentes tornam-se um meio propício para a propagação das manifestações patológicas, pois facilita a

penetração dos agentes agressivos no concreto. Com isto, surgem outras manifestações patológicas como a disgregação do concreto e a corrosão de armaduras.

Figura 6 - Fissuração nas vigas do Flotador

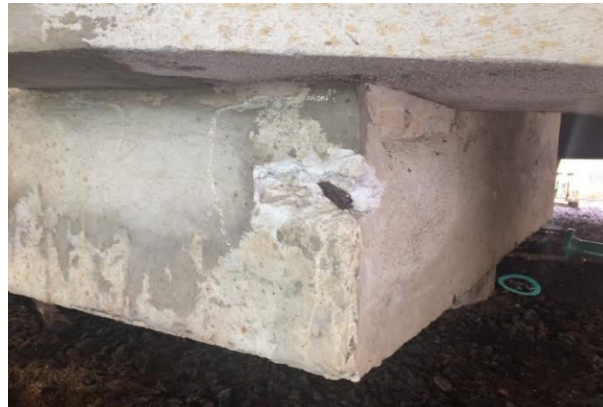
A disgregação do concreto ocorreu, principalmente, em pontos de corrosão de armaduras, como pode ser visto na Figura 7.

Figura 7 - Disgregação do concreto e armadura corroída

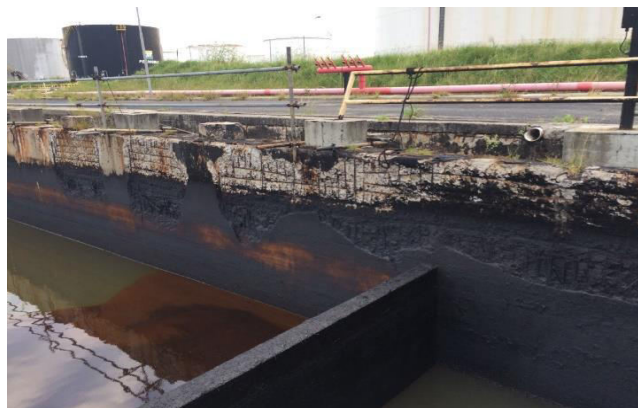
Nota-se na Figura 8, o alto grau de corrosão de armaduras e disgregação do concreto nas paredes da Bacia, com a conseqüente exposição das armaduras ao ambiente agressivo. Tendo em vista que se trata de uma estrutura antiga, a ocorrência de corrosão de armaduras é devida ao insuficiente cobrimento das armaduras, pois a norma referente ao cobrimento de peças estruturais da época de construção ser menos exigente que a norma atual, quanto à relação da durabilidade e os cobrimentos a serem utilizados. O cobrimento das armaduras foi em torno de 1,5cm. Nota-se também que estas manifestações ocorreram na parte superior das paredes, área não molhada, exposta ao ambiente. Porém, a área molhada, a qual está na maioria do tempo coberta pelo efluente, encontra-se mais conservada.

Figura 8 - Patologias nas paredes da BAC 2
