AVALIAÇÃO E QUALIFICAÇÃO DAS PATOLOGIAS DE FACHADAS EM CERÂMICA DE UM RESIDENCIAL EM SALVADOR

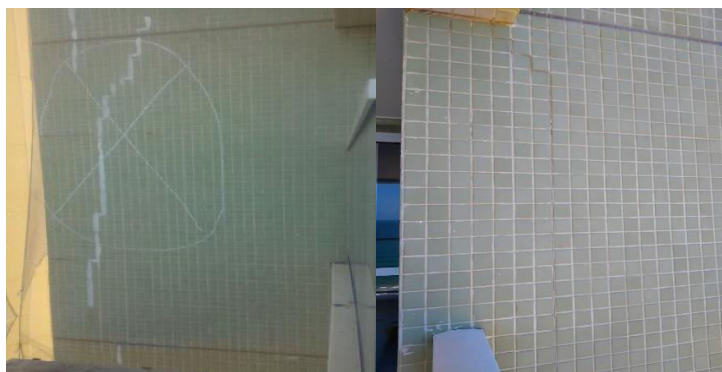
A origem de fissuras é justificada pela sua localização. Aquelas situadas em regiões de amarração da alvenaria aos pilares são ocasionadas por deficiências nas ligações ou pela falta de juntas de movimentação vertical, devido às tensões de tração geradas pelas movimentações higrotérmicas diferenciais entre alvenaria de blocos cerâmicos e o pilar (Figura 1).

Figura 1 – Fissura vertical na região de amarração entre pilar e alvenaria

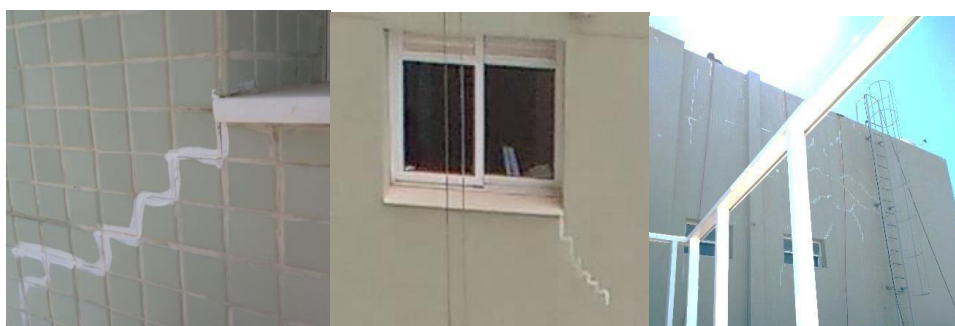
As fissuras próximas às quinas inferiores das aberturas das fachadas, inclinadas a 45°, “trinca de bigode” são provocadas pelas tensões de tração que se concentram nos cantos das janelas, o uso de contra vergas pode evitar o problema conforme Figura 2. Além disso, como não havia proteção térmica da laje, fissuras foram encontradas nos últimos pavimentos e no ático devido às variações térmicas diferenciais entre as lajes de cobertura e a alvenaria.

Figura 2 – Fissuras inclinadas na quina da janela e no ático

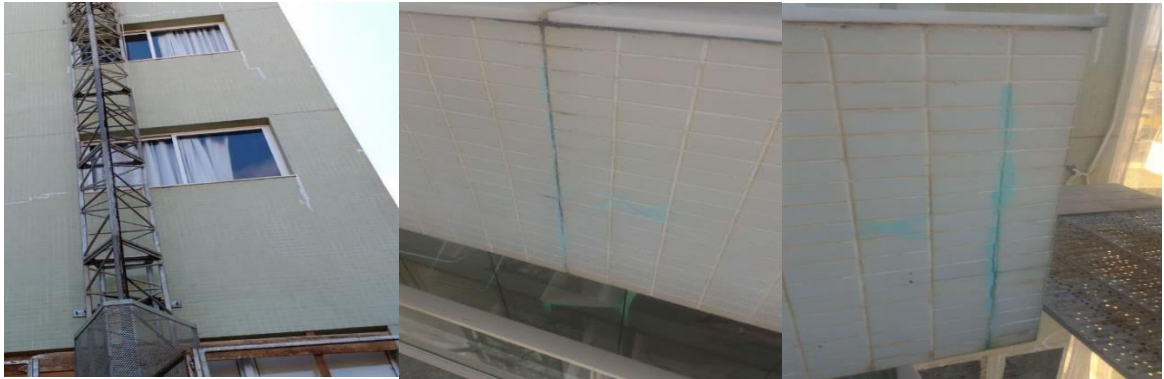
Como não há juntas de movimentação ao longo das platibandas e dos chapins das janelas, as movimentações térmicas entre este corpo e o revestimento cerâmico geraram fissuras verticais ou inclinadas às extremidades de apoio das platibandas na cobertura das torres e dos chapins das janelas (Figura 3).

Figura 3 – Fissuras verticais próximas às janelas

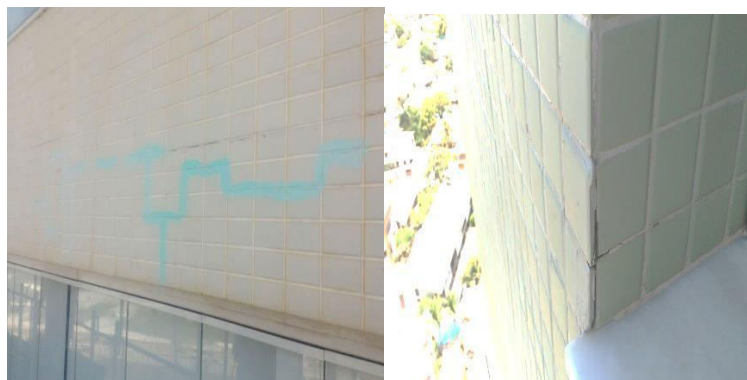
A falta de juntas de movimentação horizontal no revestimento externo gerou fissuras na região de fixação entre a alvenaria e as vigas das fachadas (Figura 4).

A ocorrência de destacamentos cerâmicos ocorreu por três fatores: perda de aderência entre o emboço e o chapisco; perda de aderência entre o emboço e a alvenaria cerâmica, o que, pelos resultados dos ensaios de aderência realizados em laboratório, foi causada por possível deficiência na aplicação das camadas de argamassa ou na sua resistência, e o terceiro fator é a perda de rejunte entre as pastilhas cerâmicas (Figura 4), deixando a região vulnerável a percolação de água na interface entre as pastilhas e argamassa colante e sua posterior evaporação, o que gera pressão negativa que empurra a cerâmica para fora do revestimento. Foi detectado descolamento pela verificação de som cavo.

Figura 4 – Fissura na região da viga e descolamento

mento das fissuras nos revestimentos externos da zona entre viga/alvenaria ou pilar/alvenaria do edifício ocorreu o surgimento de pontos de umidade e infiltração de água. Dessa forma, a saturação da argamassa de assentamento e posterior absorção de umidade pelos componentes do revestimento cerâmico tem como efeito o aumento de volume destes componentes, porém, com a evaporação desta água absorvida, há redução de volume destes mesmos elementos. Esse ciclo de variação volumétrica acarreta no aumento da abertura da fissura e deslocamento da cerâmica.

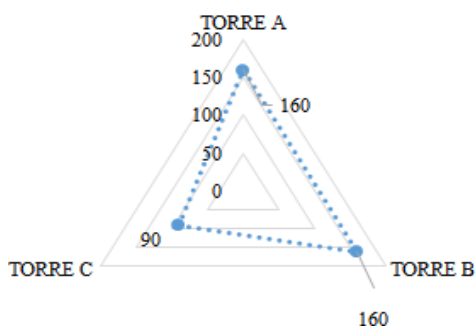
O conjunto das vedações verticais das três edificações do empreendimento revelam alto grau de degradação, evidenciada pela classe VI do método de Taguchi (2010), o que compromete seu desempenho e vida útil.

Figura 8 – Gráfico referente à performance das fachadas

Em relação aos outros edifícios do empreendimento, a Torre C possui as fachadas menos deterioradas. Apesar das três torres apresentarem as mesmas características físicas, é importante ressaltar que, após a execução das torres A e B, a empresa responsável declarou falência, e, desta forma, a construção da Torre C foi assumida pela incorporadora, o que pode explicar a diferença de desempenho entre as edificações. Devido a essa questão, os métodos, técnicas e materiais construtivos podem ter sofrido alterações que implicaram num desempenho diferente entre as edificações.
