ESTUDO DE CASO DE MANIFESTAÇÕES PATOLÓGICAS DE FALHAS DE EXECUÇÃO EM SISTEMAS HIDROSSANITÁRIOS

Sendo assim, a finalidade do estudo de caso é apresentar os resultados de um levantamento de manifestações patológicas no sistema predial hidrossanitário, e os danos físicos ocorridos no estacionamento e no subsolo de um prédio residencial multifamiliar, objetivando identificar as origens desses problemas através de uma inspeção predial minuciosa e analisando as condições técnicas, funcionais e de manutenção da edificação.

Com o objetivo de elaborar uma inspeção predial, através de uma necessidade demandada pela síndica responsável pelo Condomínio do Edifício Costa, situado na Rua Cônego Floriano, bairro Sagrada Família, Belo Horizonte – MG, foi vistoriada as áreas comuns do estacionamento e subsolo da edificação.

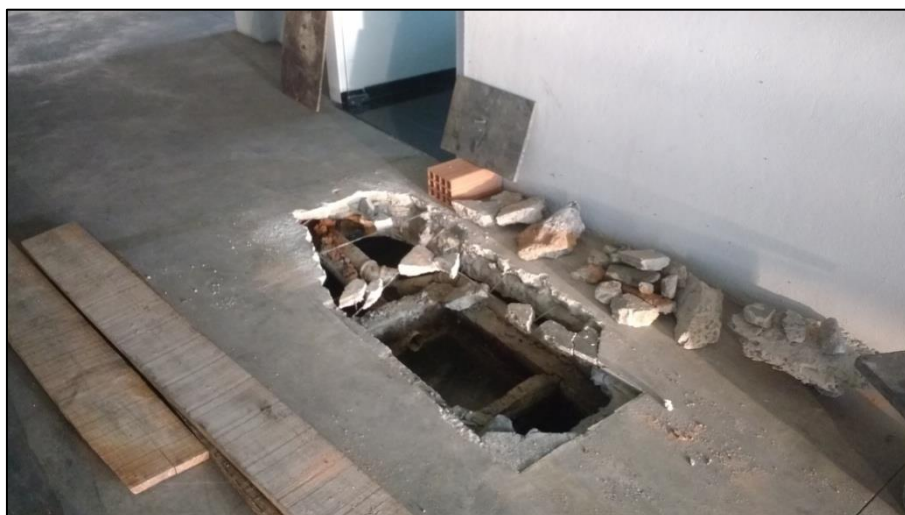
Para melhor identificar e diagnosticar as anomalias causadas ao estacionamento do subsolo do condomínio, foi necessário fazer uma “janela de inspeção” no piso do estacionamento, expondo a caixa de gordura e seu entorno. Vide Figura 1.

Diante do exposto e analisando o estado da caixa de gordura, que a princípio é o fator agravante do problema, pode-se observar que a mesma encontrava-se íntegra, sem danos aparentes nas bordas, e possivelmente sem danos na base, estando em bom estado de funcionamento.

Figura 1 – Janela de inspeção na caixa de gordura localizada no estacionamento

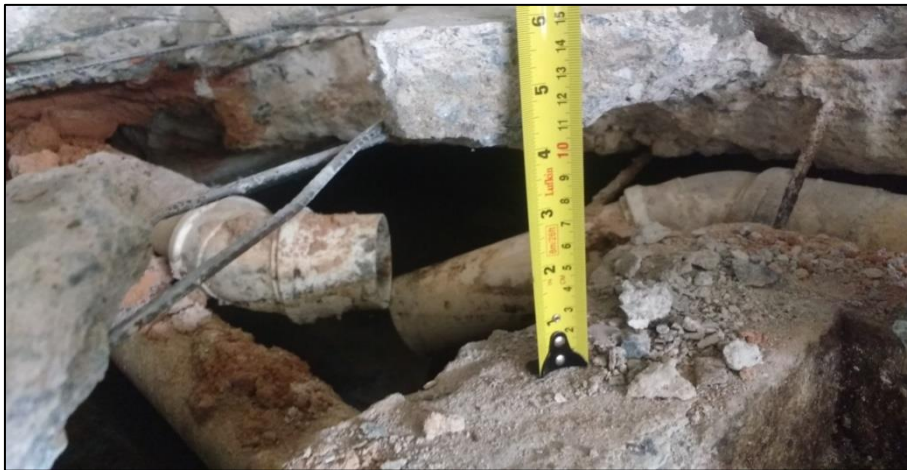
Na inspeção visual, as imagens registradas mostraram inconformidades construtivas e problemas nas instalações hidrossanitárias, onde pode-se observar um recalque de 10 cm (dez centímetros) Figura 2, da caixa de gordura em relação ao piso do estacionamento, que ocasionou o deslocamento e esmagamento da tubulação da caixa Figura 3.

Figura 2 – Recalque da caixa de gordura (10 cm)

Com relação ao recalque da caixa de gordura ocasionado pelo vazamento já relatado, a tubulação de entrada da mesma sofreu esmagamento e pequena alteração de seção na montante, o suficiente para gerar uma fissura entre a parede de concreto e a tubulação, por onde ocorre a percolação de líquido para o exterior, quando o mesmo atinge cota superior a esta fissura, contaminando o solo no seu entorno.

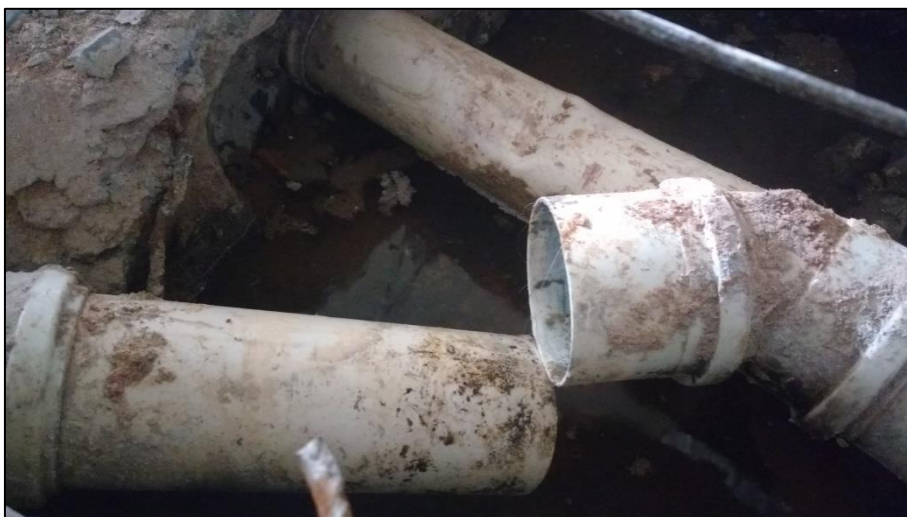
Figura 3 – Esmagamento e deslocamento da tubulação

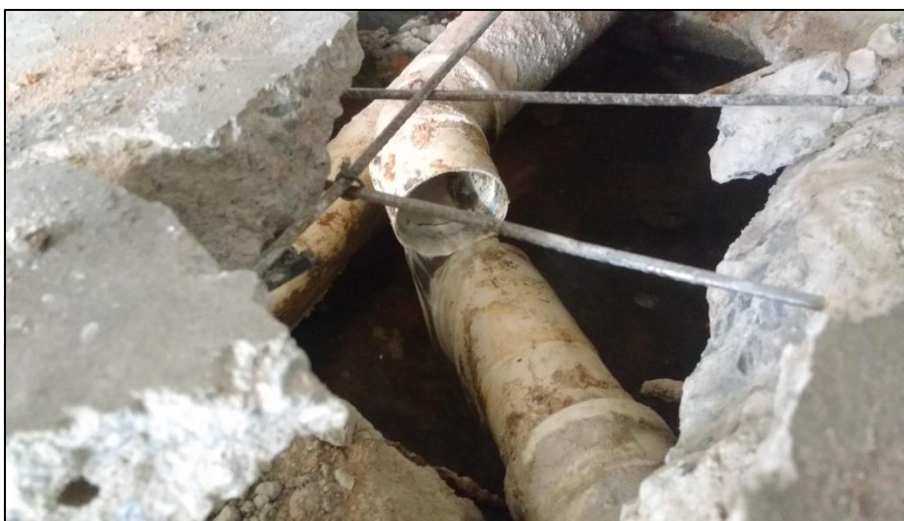
Além das observações anteriores, foi observado uma tubulação de PVC com diâmetro de 100 mm à montante da caixa de gordura, totalmente desencaixada da conexão, que segundo a síndica, corresponde à tubulação da área de serviço dos apartamentos, que em todo o momento da vistoria, estava vertendo efluentes (água servida) alagando todo o entorno da caixa de gordura (Figura 4), além de causar séria infiltração no muro de arrimo no pavimento inferior (subsolo), com visível perda de material argiloso do aterro, danos no revestimento e na pintura provenientes da umidade excessiva ocasionada pela infiltração (Figura 5).

Figura 4- Evidência de escoamento de água servida

Essa infiltração ocasionou deterioração da pintura, desagregação do revestimento, gerando ambientes úmidos e insalubres que são propícios para o desenvolvimento de fungos e bactérias, prejudiciais à saúde. Ainda tendo este vazamento como fato, podemos afirmar que os problemas geraram a retrossifonagem na tubulação e ralos dos moradores do 1º andar, que foram ocasionados pelo desencaixe desta tubulação. No local que estava erroneamente ocorrendo o deságue, estava tamponado com o material do aterro, e com o passar do tempo, e com a ação constante de vazamentos das águas servidas, este aterro saturou-se, promovendo inclusive o carreamento de solos, gerando o recalque do aterro sob o piso do estacionamento e as infiltrações no vão da escada e no muro de arrimo do subsolo inferior (Figuras 4 e 5).

uma ou mais atividades no processo da construção. Entre as causas identificadas, foi certificado que os problemas estavam sendo ocasionados pelo vazamento da tubulação das águas servidas, que se encontrava desencaixados, devido a uma falha executiva durante a obra, onde estava constantemente escoando água no solo, causando infiltrações e resultando em manifestações patológicas nos subsolos do condomínio.

Portanto, é possível concluir que diante das não conformidades técnicas construtivas, e da falta de desempenho dos sistemas vistoriados, a edificação necessita de intervenção imediata para corrigir e sanar as irregularidades apontadas, evitando assim a evolução dos problemas já existentes e agravamento da situação.

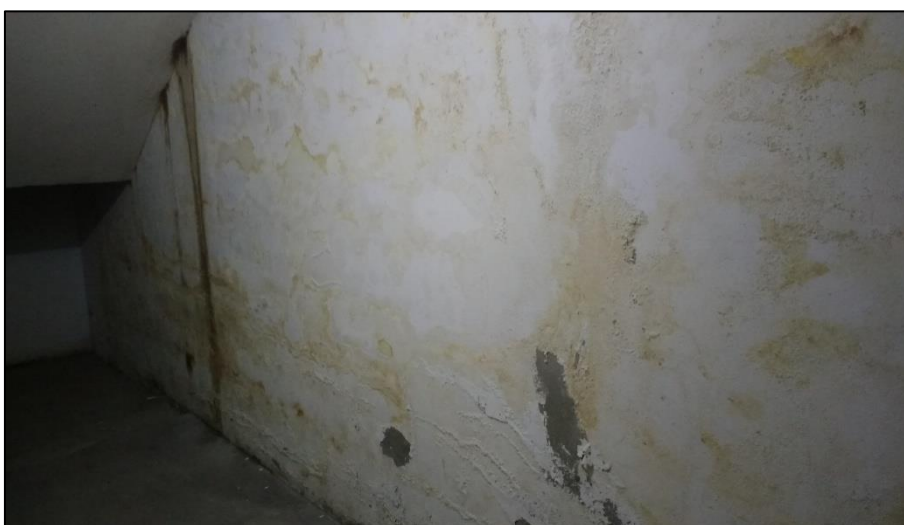
Figura 5 – Muro de arrimo com infiltração no pavimento inferior (subsolo)
