## ESTUDO DE CASO: DIAGNÓSTICO DO DESCOLAMENTO E DESPLACAMENTO DO REVESTIMENTO CERÂMICO EM PERÍCIA DE FACHADAS EXTERNAS EM EDIFÍCIO RESIDENCIAL EM BRASÍLIA/DF

**RIBEIRO, Nathalia Emanuelle Cardoso (1); LINO, Ana Cláudia Rodrigues (2);  
COELHO, David Nunes (3); SOUSA, Havana Tássia (4); ALVES, Nielsen José  
Dias (5)**

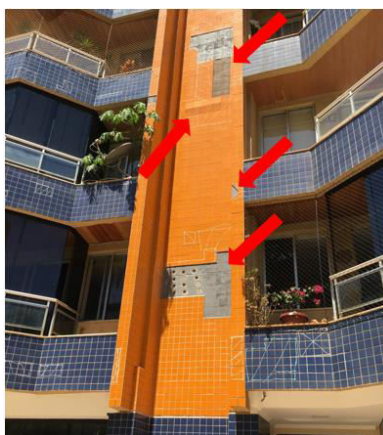
**Figura 3 – Destacamento e estufamento do revestimento cerâmico (Fachada A)**

As fachadas A e D, como é mostrado na figura 3 e 4, possuem revestimentos cerâmicos estufados, com risco de queda. Na figura 5, é mostrado na fachada C, não possui mais revestimento cerâmico, com aparência de reboco fraco e praticamente coberto de argamassa.

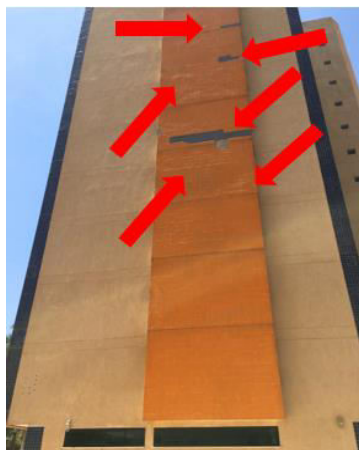
**Figura 4 – Destacamento e estufamento do revestimento cerâmico (Fachada D)**

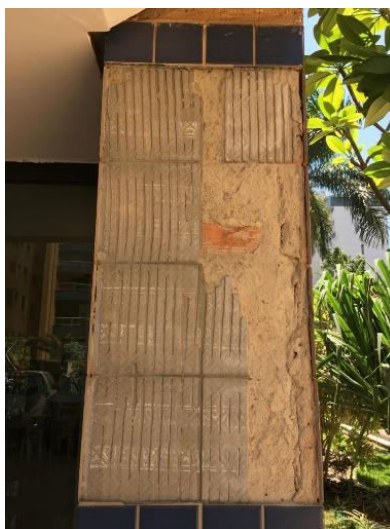
**Figura 5 – Sem revestimento cerâmico e parcialmente coberto de argamassa (Fachada C)**

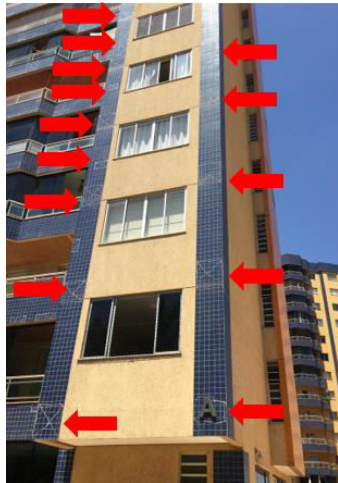
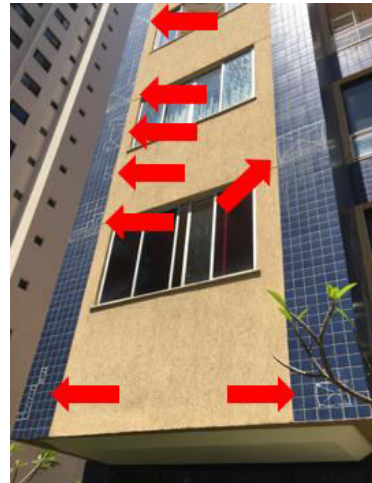
**Figura 6 – Fachada (A) marcada    Figura 7 – Fachada (A) marcada**

Contudo, foi realizado o ensaio de percussão, onde se determina a identificação de regiões que apresentam um som cavo após a aplicação de pequenas batidas com martelo funileiro sobre o revestimento. A fachada A (Figura 6 e 7) possuem várias áreas contribuintes.

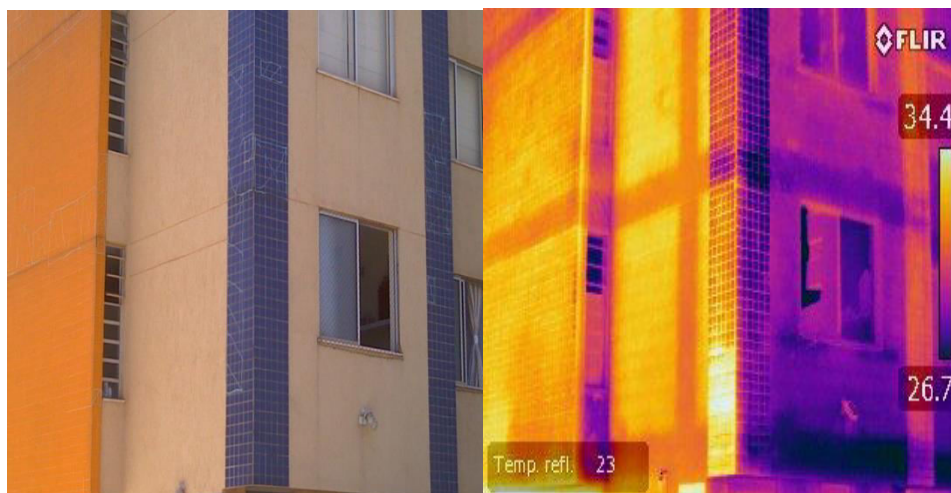
**Figura 8 – Análise térmica da fachada**

Outro procedimento realizado foi usando a câmera termográfica de infravermelho, com o intuito de observar o comportamento térmico de áreas com fissuras, falhas de aderência e zonas com temperaturas distintas, onde nota – se que a presença de umidade altera a temperatura superficial do revestimento. Executando o ensaio de percussão foi possível observar que nas zonas com temperaturas altas (cor mais clara) a argamassa estava descolada, mas não houve deslocamento. Estão presentes na figura 8, 9 e na figura 10, há deslocamento e estufamento do revestimento cerâmico.
