A ASSISTÊNCIA TÉCNICA COMO RECURSO PARA IDENTIFICAÇÃO DE MANIFESTAÇÕES PATOLÓGICAS: ESTUDO DE CASO EM HABITAÇÕES DE INTERESSE SOCIAL

SILVA, Maria De Lara Peixoto (1); PEREIRA, Amanda Peixoto (2); MORAIS, Gabriela Tenório (3)

(1) Universidade de Pernambuco, maria.de.lara.peixoto@gmail.com

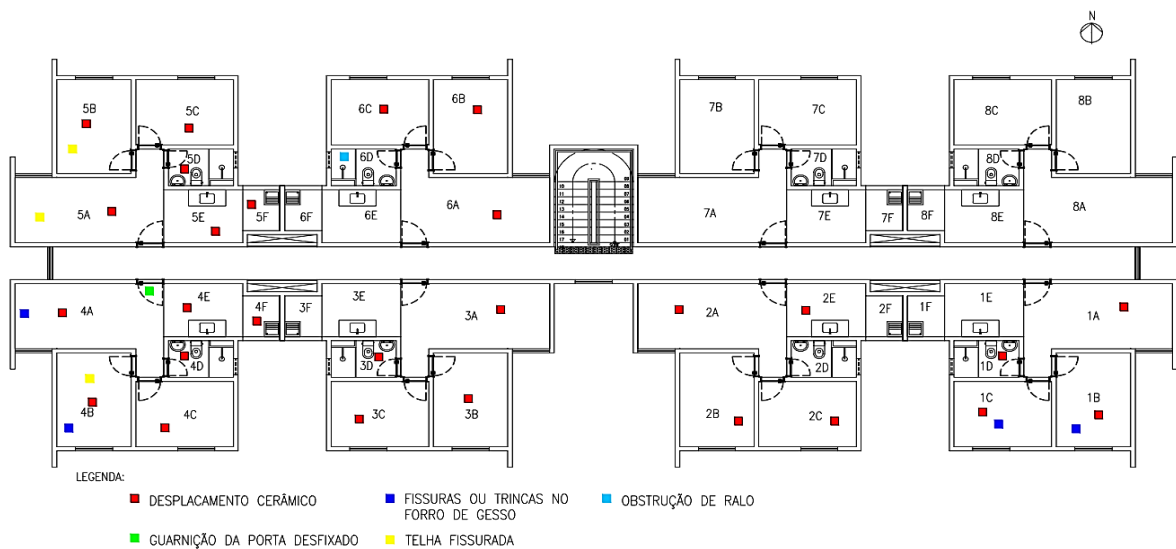
Figura 2 – Mapa de danos por ambiente do Pav4-BlocA.

O empreendimento compreende 8 apartamentos por pavimento/bloco (Pav-Bloc), 6 ambientes por apartamento, totalizando 48 ambientes por Pav4-Bloc e 144 ambientes para os três Pav4-BlocA, B e C. Dos 144 ambientes vistoriados, 32 registraram manifestações patológicas, bem como em um mesmo ambiente foram registradas mais de um tipo de manifestação (desplacamento cerâmico e fissuras no forro de gesso, por exemplo), assim foram contabilizados, no total, 40 problemas nos ambientes, distribuídos em 36 no Pav4-blocA, 3 no Pav4-BlocB e 1 no Pav4-BlocC, conforme demonstrado nas Figuras 2, 3 e 4.

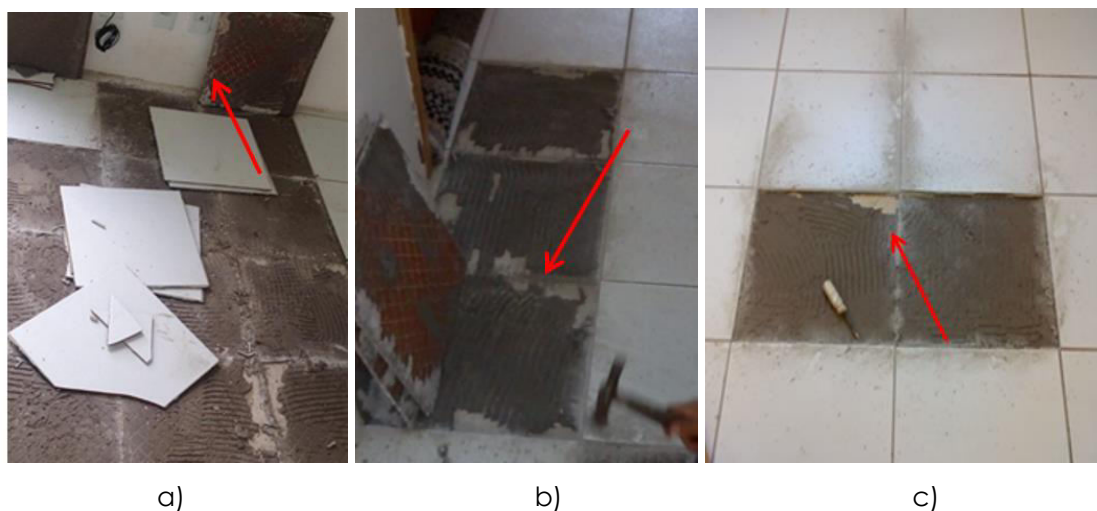
Para o caso deste estudo, as possíveis causas do deslocamento cerâmico são: falha na etapa de execução e falha do material. A manifestação patológica de deslocamento cerâmico devido à aplicação incompleta da argamassa colante pode ser observada a partir da Figura 6.

Figura 6 - Deslocamento cerâmico devido à aplicação incompleta: a – no tardo; b – no contrapiso; c – ou falha no material.

Algumas placas cerâmicas apresentaram som oco e outras evidenciaram aplicação incompleta da argamassa colante no tardo (verso da placa). Constatou-se ainda que, em algumas placas, a argamassa colante foi aplicada corretamente, porém ainda assim ocorreu o deslocamento (Figura 6c), o que indica a possível falha no material.

Algumas melhorias, podem ser recomendadas, tais como: elaboração de indicadores de assistência técnica, oferecimento de treinamentos com periodicidade planejada, intensificação das fiscalizações dos serviços, assim como exigência de laudos de ensaio dos materiais por lote de entrega aos fornecedores.
