PATOLOGIAS E SUAS CAUSAS NO PATRIMÔNIO HISTÓRICO DO SÉC. XVIII: CAPELA DE SANTO ALEIXO – MAGÉ/RJ

MARCHON, Tainá (1); HORA, Isabella Mayara Abreu (2)

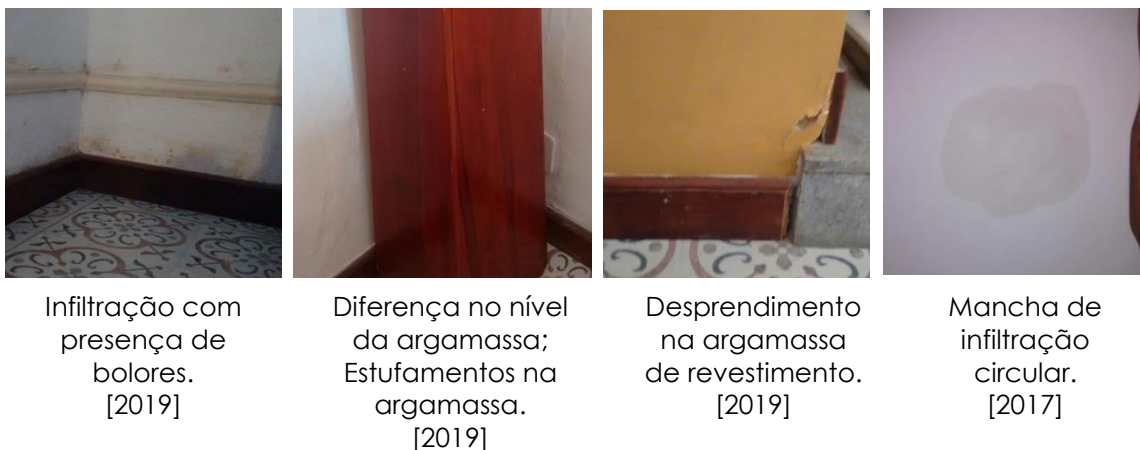
Figura 4 – Demonstração das patologias encontradas nas alvenarias

As alvenarias autoportantes apresentam manchas de sujeira, bolores/infiltrações/manchas de umidade, estufamento e desprendimento da camada pictórica. Nos trechos onde foram feitas instalações elétricas, encontra-se diferença no nível da argamassa e fissuras.

Constatou-se que a sujeira presente no exterior das alvenarias da edificação (de acordo com sua posição e forma de ocorrência) é causada pela precipitação – que bate no piso e respinga para o edifício, trazendo consigo partículas que se agregam na camada pictórica, criando, desta forma, uma mancha. As manchas de umidade/bolores sob as janelas do coro são causadas pelo mau dimensionamento dos beirais do telhado, que não protegem a fachada e provocam a percolação das águas da chuva pela alvenaria. Já no seu interior, as manchas de sujeira são justificadas por marcas de uso inapropriados, tendo sua forma mais recorrente o apoio de calçados.

A presença de umidade resulta no aparecimento de bolores, estufamento da argamassa de revestimento e desprendimento da camada pictórica, que acontecem tanto pela infiltração de água das chuvas, como pela percolação de água oriunda do solo, por ascensão capilar, quando a

base das alvenarias não possuem impermeabilização; outra possível causa para esta ocorrência é a umidade de condensação, que tende a aparecer em ambientes com pouca ventilação. Observou-se também, manchas de infiltração circulares na argamassa de revestimento, seguidas de desprendimento da camada pictórica, causada pela ausência da alvenaria, onde o local recebeu apenas a argamassa de revestimento.

A diferença no nível e o aparecimento de fissuras na argamassa de revestimento, apresentadas em sua maioria nos locais onde foram realizadas instalações elétricas, indicam que esta patologia se dá principalmente pela incompatibilidade da nova argamassa com a argamassa existente. Com a variação de temperatura e a presença de umidade, estes elementos se comportam de forma distinta, apresentando diferença de dilatação, que causam o aparecimento das fissuras.

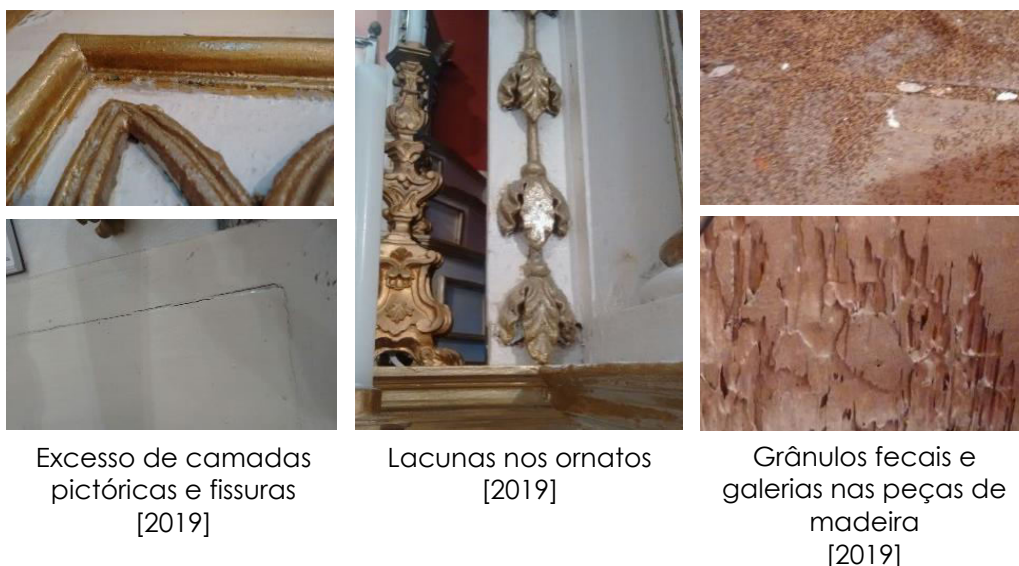
Figura 5 – Demonstração das patologias encontradas na madeira

Os ornatos em madeira presentes no retábulo encontram-se com excesso camadas pictóricas, fissuras, desprendimentos e lacunas em sua composição, além de apresentarem sinais de ataque biológico.

O excesso de camadas pictóricas é justificado por deficiências em técnicas adotadas na manutenção do templo. A não remoção da camada danificada e a sobreposição de uma nova camada não compatível resulta no aparecimento de fissuras.

Já o ataque biológico encontrado é provocado por agentes xilófagos, identificados pela presença de galerias nas peças e de grânulos fecais no ambiente, como feitos por cupim de madeira seca (ELEOTÉRIO, 2000). O ataque se dá por penetração de um par sexuado através de rachaduras na madeira (MENDES, 1988) e o risco de infestação é ampliado quando as condições de temperatura ambiente, ar e umidade são adequados para a reprodução (CRUZ, 2001). Os agentes se alimentam da celulose presente na madeira e instalam novos ninhos em seu interior, iniciando assim uma nova colônia. Ocorre, então, perda de material e resistência (BRITO, 2014).

A utilização de pregos de modo inadequado identifica-se como uma intervenção não eficiente. Esta ação não segue a recomendação técnica da utilização de colas para a união de peças de madeira (GONZAGA, 2006) que resulta no desprendimento destas peças e, conseqüentemente, lacunas no retábulo.

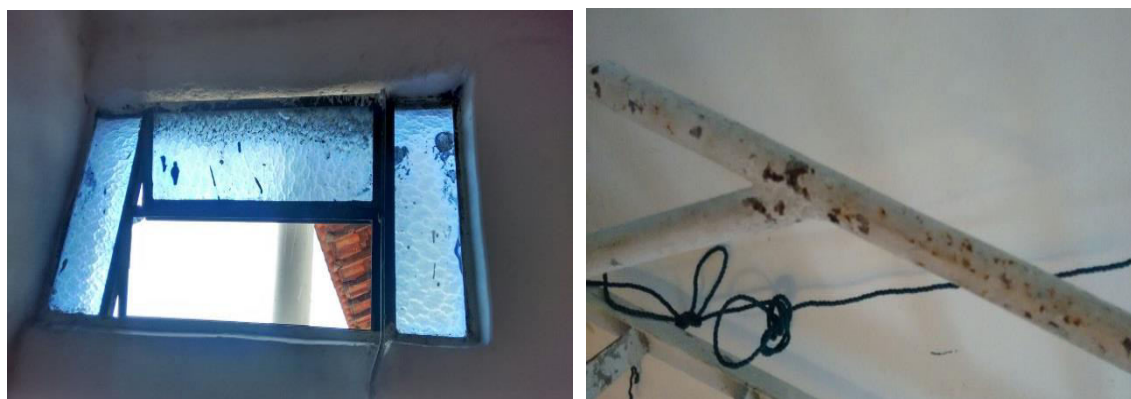
Figura 6 – Demonstração das patologias encontradas no metal

As esquadrias – atualmente compostas por metal e vidro – e a escada metálica que permite o acesso à torre sineira apresentam oxidação e desprendimento da camada pictórica. Pode-se notar também nas esquadrias algumas lacunas nos vidros. Não foi possível constatar nos sinos instalados na torre sineira a oxidação, devido ao excesso de camadas pictóricas.

A oxidação nos elementos citados anteriormente possui indicativos de serem provenientes de água das chuvas. Nas esquadrias da sacristia e coro, quando a oxidação é encontrada na parte inferior dos componentes, atribui-se esta mazela ao rebatimento da água em

superfícies, que respinga para o elemento. Já na parte superior, esta patologia pode ser imputada ao mau dimensionamento dos beirais que não protegem de forma adequada, permitindo que a água entre pelos vãos da torre sineira e tenham contato com a escada. As lacunas presentes nestes elementos referem-se à ausência de pedaços dos vidros instalados nos caixilhos metálicos, possivelmente causados pelo desprendimento do material pela falta de manutenção em conjunto com diferença térmica ou ação humana.

O desprendimento da camada pictórica nestes elementos metálicos ocorre devido a expansão do metal quando oxidado.

Lacunas nos vidros
[2017]

Desprendimento da camada
pictórica e oxidação
[2017]
