ESTUDO DE TÉCNICAS SUSTENTÁVEIS PARA A CONSERVAÇÃO E RESTAURO DA CAPELA DE SANTA TERESINHA

BARBOSA, Maria Teresa Gomes (1); INNOCENCIO, Camila de Rezende (2)

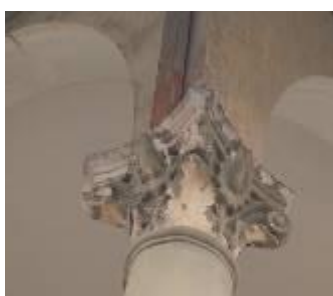
A estrutura que dá suporte ao volume da torre e abriga o alpendre é formada por colunas esculpidas em alvenaria e capitéis em massa. Observa-se que a capacidade de suporte das peças em relação aos esforços solicitantes encontra-se preservada, no entanto foram verificados pontos com perda de seção no revestimento argamassado dos capitéis e do embasamento das colunas, conforme figura 2. Além disso, a fixação das peças de madeira que sustentam o telhado de amianto (elemento espúrio) sobre o alpendre, geraram sobrecarga e por consequência, fissura nos pontos-chaves dos arcos, vide figura 3.

Figura 2 – Foto das colunas

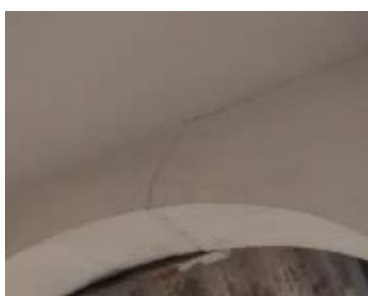
Figura 3 – Foto das fissuras nos arcos

críticos, as fissuras aparentemente estão consolidadas. Sendo assim faz-se necessário intervir nas fendas e fissuras, de modo à reestabelecer a capacidade de carga da alvenaria, promovendo o fechamento (evitando a penetração de agentes degradadores), o selamento (eliminando infiltrações de água nos componentes) e a estabilização, por meio de injeção de materiais com resistência menor à sua a fim de evitar rachaduras secundárias.

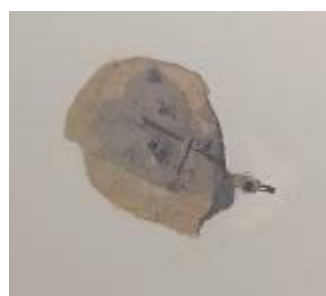
Na laje de cobertura do alpendre e base da torre, por conta da passagem de um ponto de iluminação, intervenção esta realizada de forma inadequada, percebe-se a perda da camada de cobrimento do concreto seguida de carbonatação, e por consequência exposição e corrosão de armadura, vide figura 4.

Figura 4 – Corrosão de armadura

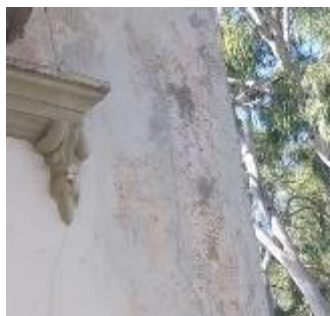
A fachada frontal apresenta desgaste e perda de camada pictórica, umidade descendente e microrganismos junto ao vitral bem como fissura oriunda do recalque de fundação sofrido pela edificação, que pode ser observada também pelo lado interno da parede (figura 5). Além disso, as mísulas, elementos escultóricos ao redor da cobertura, esculpidos em alvenaria e revestidos com massa, apresentam em alguns pontos, desprendimento da argamassa e perda de seção.

Figura 5 – Fissuras na fachada frontal

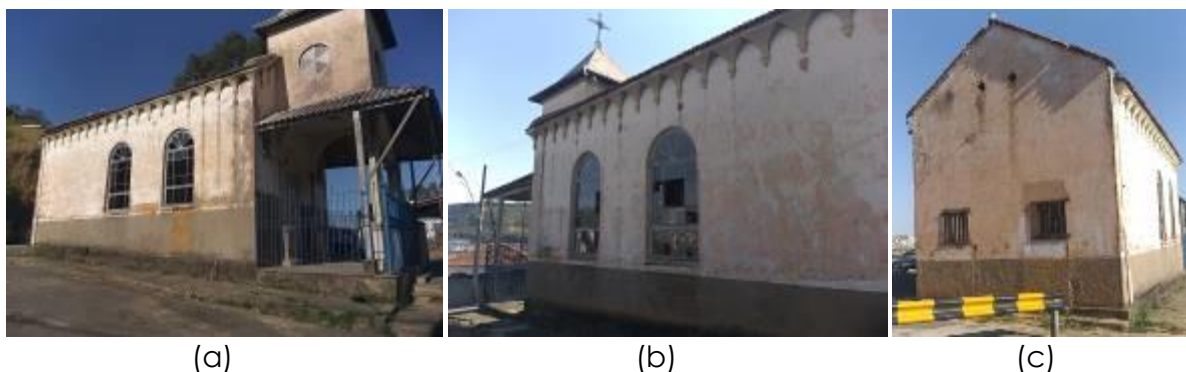
As duas fachadas laterais apresentam manifestações patológicas semelhantes, sendo observados: desgaste e perda da camada pictórica, pontos com desprendimento do emboço, sujeidade generalizada, umidade ascendente (favorecida pela presença do barrado em chapisco que dificulta a respiração das paredes), presença de microrganismos, vegetação de pequeno porte junto à base e fissuras mapeadas oriundas da associação de movimentações higrotérmicas diferenciadas entre o revestimento e a estrutura (RIBEIRO; VOLKWEIS, 2016), vide figura 6.

Figura 6 – Fachadas.

A fachada posterior (vide figura 6) apresenta os mesmos danos das demais, porém além dos problemas descritos há a presença de microflora e oxidação das grades ao redor dos vãos das janelas, lacunas no óculo e perdas de seção no ressalto de concreto no embasamento da edificação, deixando a alvenaria exposta. Situação esta que, juntamente com o caimento inadequado, falta de drenagem superficial e a alta velocidade de escoamento das águas pluviais que escoam pelo talude situado ao fundo terreno, permitiram a infiltração da água na base da edificação, carreando o solo e gerando recalque diferencial nas quatro extremidades da fundação, que é rasa.

Para evitar novas movimentações na fundação faz-se extremamente necessário recompor os elementos de concreto protetores do embasamento da edificação, promover drenagem superficial das águas pluviais e manter restrições ao tráfego de veículos pesados nas proximidades da capela. Por fim é de extrema importância para a preservação dos elementos construtivos, bem como se tratando de uma questão de saúde pública, combater a infestação de pombos presente na edificação que além de degradar o bem, oferece riscos por conta dos excrementos secos à população vizinha, devido à possibilidade de inalação de esporos de *Criptococcus*, culminando em doenças como criptococose e histoplasmose.

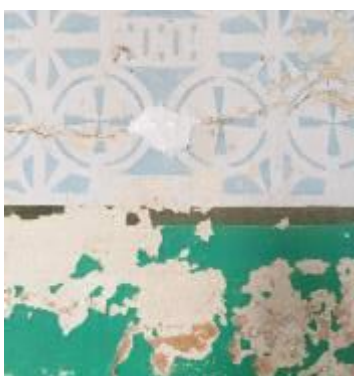
As paredes internas (vide figuras 7 e 8) da edificação apresentam de modo geral, perda de camada pictórica e de partes das pinturas

parietais, desprendimento do reboco, fissuras oriundas de movimentação higroscópica e sujidades aderidas provenientes do acúmulo de fezes de aves, cuja infestação é um importante elemento degradador do local. No entanto, na parede do altar mor percebe-se a existência de fendas próximas aos vãos e ao arco-do-cruzeiro, que perpassam a estrutura de alvenaria autoportante e podem ser visualizadas também do interior da sacristia, sendo manifestações claras dos problemas estruturais existentes. Suas causas advêm do recalque de fundação e do comprometimento do madeiramento da cobertura que gera distribuição disforme dos esforços e por consequência, sobrecarga. Além disso, a situação foi agravada devido à movimentação de veículos pesados ao redor da capela, causando vibrações, aumento do recalque e expansão das fendas.

Figura 7 – Paredes internas

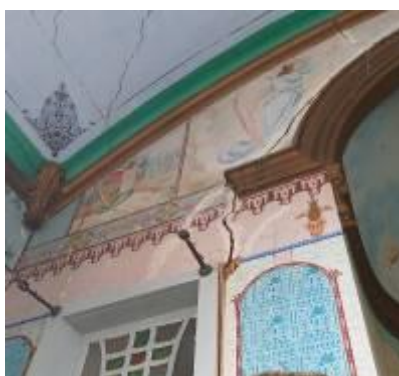
Figura 8 – Fendas na parede do altar-mor

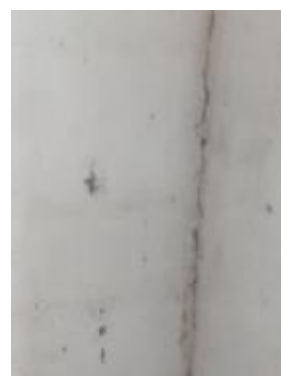
Nota-se ainda rachadura no encontro de cunhais das paredes (figura 9) da sacristia, indicando colapso por sobrecarga e recalque, e início de destacamento do painel de alvenaria.

Figura 9 – Rachaduras nos cunhais

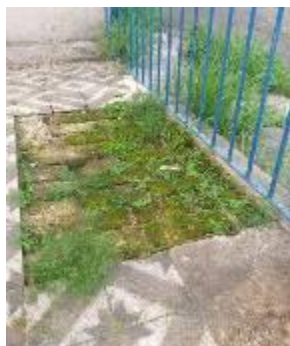
No alpendre os ladrilhos hidráulicos apresentam desgaste por conta do uso, sujidades aderidas, vegetação de pequeno porte além de peças faltantes (figura 12). Já no interior da nave nota-se maior desgaste dos ladrilhos por uso e principalmente pelos excrementos de aves ali aderidos. O piso de cimento queimado da sacristia apresenta uma camada espessa, de aproximadamente 5 cm de excrementos de pombos acumulados e aderidos sendo esta a principal causa de seu desgaste (figura 13).

Figura 12 – Ladrilhos do alpendre

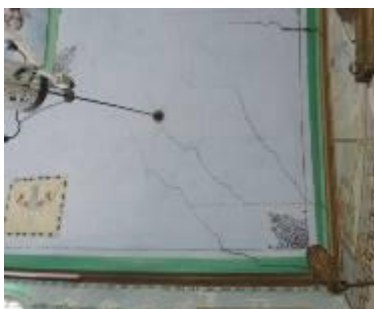
O forro de estuque da nave apresenta fissuras nos quatro cantos oriundas do recalque da fundação e da sobrecarga do telhado, cuja estrutura está comprometida (figuras 14). Além disso, nota-se a existência de um ninho de aves em seu interior, sobre as fissuras. Foram verificadas ainda manchas de umidade com microflora, advindas de infiltração pela cobertura. O forro de madeira da sacristia encontra-se completamente degradado, devido à presença de insetos xilófagos, umidade descendente e inúmeras aves, cujos excrementos aceleram o apodrecimento das peças (figuras 15).

Figura 14 – Forro da nave

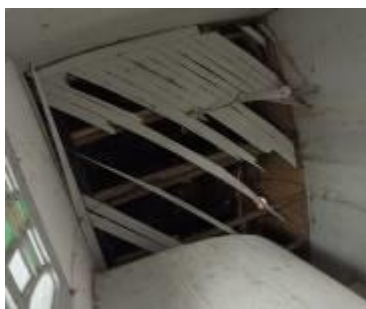
Figura 15 – Forro da Sacristia

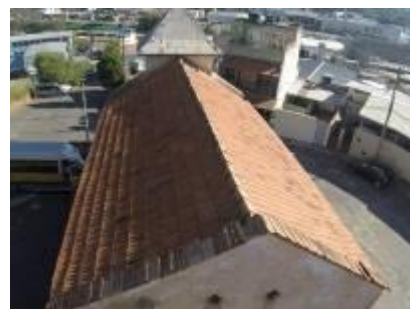
A cobertura apresenta telhas faltantes somente na ornamentação do frontão da fachada posterior, estando, portanto, em sua maioria em bom estado de conservação somente com sujidades aderidas (figura 16). No entanto, as mesmas encontram-se desencaixadas, devido ao recalque

sofrido pela edificação, à vibração excessiva gerada pelo tráfego de veículos pesados, ao apodrecimento da estrutura do telhado e por uma limpeza realizada de forma inadequada, fatores estes que possibilitam a infiltração de água na edificação. Nota-se ainda, o abaulamento da cumeeira e de uma das águas, sendo elementos indicativos do comprometimento estrutural de seu madeiramento. Quanto à cobertura da torre, feita em latão, nota-se pontos de oxidação em suas quatro águas.

Figura 16 – Cobertura

Como medida corretiva para os problemas oriundos da sobrecarga do telhado pode-se substituir o engradamento de madeira por um metálico, promovendo o alívio da estrutura, maior durabilidade da peça (com as manutenções preditivas adequadas) e menor custo. No entanto, neste caso, interfere-se na materialidade e autenticidade do bem, podendo-se como alternativa consonante à tais critérios, manter a estrutura de madeira fazendo os enxertos e reparos necessários, desde que a alvenaria portante tenha sua capacidade estática reestabelecida.

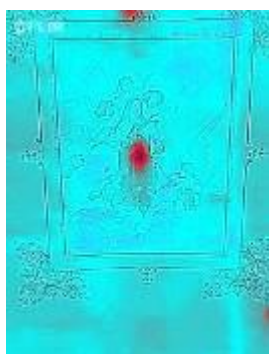
Através das imagens termográficas (vide figura 17 e 18) foi possível verificar a presença de umidade descendente em mais pontos do forro de estuque que ainda não haviam apresentado manifestações perceptíveis durante a inspeção visual, bem como, a confirmação da presença de umidade em pontos visivelmente degradados e existência de aves no interior do forro.

Figura 17 – Termograma do forro.

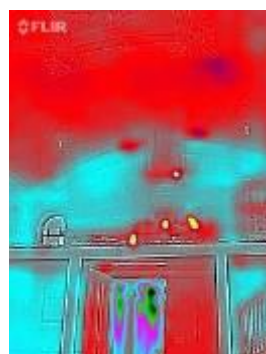
Figura 18 – Termograma da parede.
