AVALIAÇÃO DAS MANIFESTAÇÕES PATOLÓGICAS EM FACHADAS DE EDIFÍCIOS CENTENÁRIOS

Nesse artigo será apresentado um estudo das manifestações patológicas das fachadas de um Casarão, situado na rua Guaicurus, nº 471, no centro

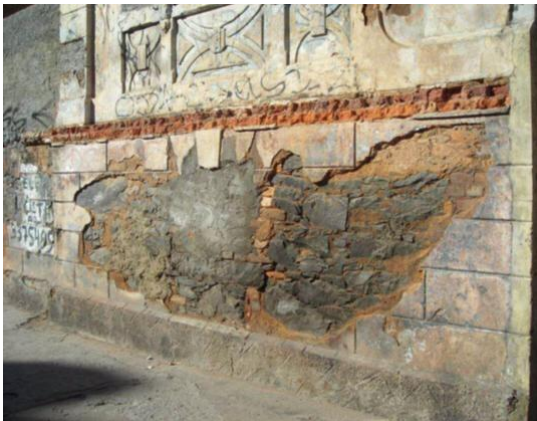
Figura 4 - Manifestações patológicas na Fachada Principal do casarão – deslocamento (a), (b) e (c).

| <p style="text-align: center;">Fachada Principal</p> <p style="text-align: center;">Fonte: os autores (2019) (a)</p> | <p>Manifestações Patológicas:</p> <ul style="list-style-type: none">- Deslocamento de revestimento cerâmico;- Desbotamento da pintura;- Pichação. <p>Possíveis Causas:</p> <ul style="list-style-type: none">- Argamassa aplicada em camada muito espessa;- Falta de boa aderência no substrato devido à grande quantidade de mica;- Excesso de sais solúveis provenientes da pintura com cal.- Falta de manutenção - vandalismo. |
| <p style="text-align: center;">Fachada Principal</p> | <p>Manifestações Patológicas:</p> <ul style="list-style-type: none">- Fissuras mapeadas e;- Descolamento em placas |

| <p data-bbox="352 689 707 723">Fonte: os autores (2019) (b)</p> | <p data-bbox="847 230 1259 264">endurecidas e quebradiças.</p> <p data-bbox="847 277 1098 311">Possíveis Causas:</p> <ul data-bbox="847 320 1366 477" style="list-style-type: none"> - Retração da argamassa de base; - Argamassa magra; - Superfície da base muito rica e; - Dilatação térmica. |
| <p data-bbox="448 734 711 768">Fachada Principal</p> <p data-bbox="400 1171 754 1205">Fonte: os autores (2019) (c)</p> | <p data-bbox="943 734 1337 768">Manifestações Patológicas:</p> <ul data-bbox="943 777 1134 810" style="list-style-type: none"> - Rachadura <p data-bbox="943 824 1193 857">Possíveis Causas:</p> <ul data-bbox="943 866 1382 1008" style="list-style-type: none"> - Vibrações provocadas pelo tráfego intenso de veículos e por estar nas proximidades da linha de metrô. |

Como proposta de terapia deve-se efetuar a limpeza de todo o local, em seguida realizar a revitalização, com a utilização de removedor de tintas ou produto derivado de álcool para remover as pichações. Para os revestimentos que sofreram descolamentos ou deslocamentos de placas não há possibilidade de reparo, a não ser a remoção e a execução de um novo revestimento. Em lugares com infiltração e presença de umidade constante, deve-se sanar todas infiltrações e lavar com solução de hipoclorito, o revestimento deve ser totalmente seco. Fissuras mapeadas não permite reparos, com isso, deve-se realizar a remoção completa do revestimento, as fissuras maiores que comprometem a estrutura da edificação (trincas e rachaduras), se passivas, devem ser abertas e reforçadas com tela, é preciso retirar toda a camada de revestimento, refazer o emboço com aplicação de tela. Refazer o acabamento, e antes de tratar as fissuras executa o reforço estrutural, por fim, deve-se renovar a pintura de todas fachadas.

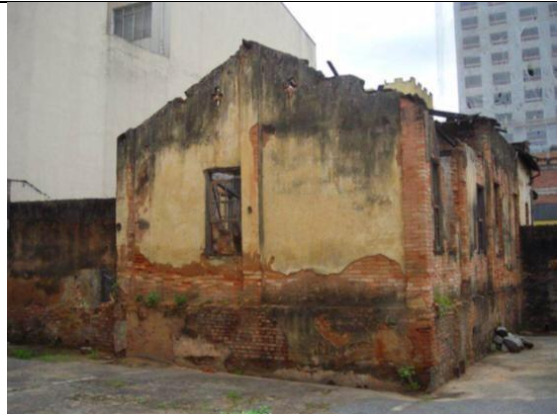
Figura 6 - Manifestações patológicas na Fachada Principal do casarão – deslocamento (h), (i) e (j).

| <p>Fachada Lateral Direita</p> <p>Fonte: os autores (2019) (h)</p> | <p>Manifestações Patológicas:</p> <ul style="list-style-type: none"> - Crescimento de vegetação na alvenaria; - Manchas de umidade, (esverdeadas e escuras); - Revestimento em desagregação; - Rachaduras, trincas e fissuras. <p>Possíveis Causas:</p> <ul style="list-style-type: none"> - Infiltração e umidade; - Área não exposta ao sol; - Dilatação térmica; - Má aderência no substrato devida à grande quantidade de mica; - Vibração devido ao fluxo de veículos e linha de metrô nas proximidades. |
| <p>Fachada Posterior</p> | <p>Manifestações Patológicas:</p> <ul style="list-style-type: none"> - Crescimento de vegetação na |

| | <p>alvenaria;</p> <ul style="list-style-type: none"> - Manchas de umidade, (esverdeadas e escuras); - Descolamento de revestimento; - Janela deteriorada, parcialmente removida. |
| <p>Fonte: os autores (2019) (i)</p> | <p>Possíveis Causas:</p> <ul style="list-style-type: none"> -Infiltração e umidade; -Falta de manutenção e má utilização; - Janela parcialmente destruídos na ocasião do incêndio, com apodrecimento e decomposição. |
