## CORRELAÇÃO ENTRE TÉCNICAS NÃO-DESTRUTIVAS PARA AVALIAÇÃO QUALI-QUANTITATIVA DA INTEGRIDADE EM CONCRETOS ESTRUTURAIS EM SALVADOR

**CARVALHO, Igor Magalhães Antônio (1); SILVA, Moisés Ferreira Eleutério  
(2); PÉREZ, Cristina Toca (3); VIEIRA, Luara Batalha (4)**

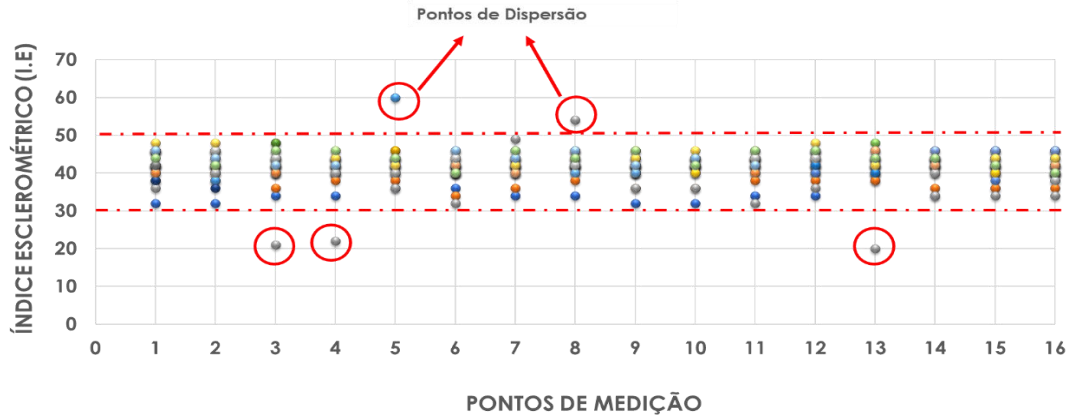
**Gráfico 1** – Resultados do ensaio de esclerometria em diferentes pontos de medição

Do total de 224 pontos monitorados em diferentes faces dos pilares, apenas cinco pontos apresentaram divergências e condições de dispersão, e, não se enquadraram no intervalo observado de 30 a 50 para

o I.E. Os resultados da resistência correlacionadas foi obtida a partir do cruzamento do ábaco do fabricante, na angulação à 0°, com média dos valores de IE, multiplicado por um coeficiente de correlação (K). Como resultado, observou-se que os valores convertidos se encontram na faixa entre 32 a 51 MPa, o que permite inferir, em média, uma boa qualidade das estruturas avaliadas.

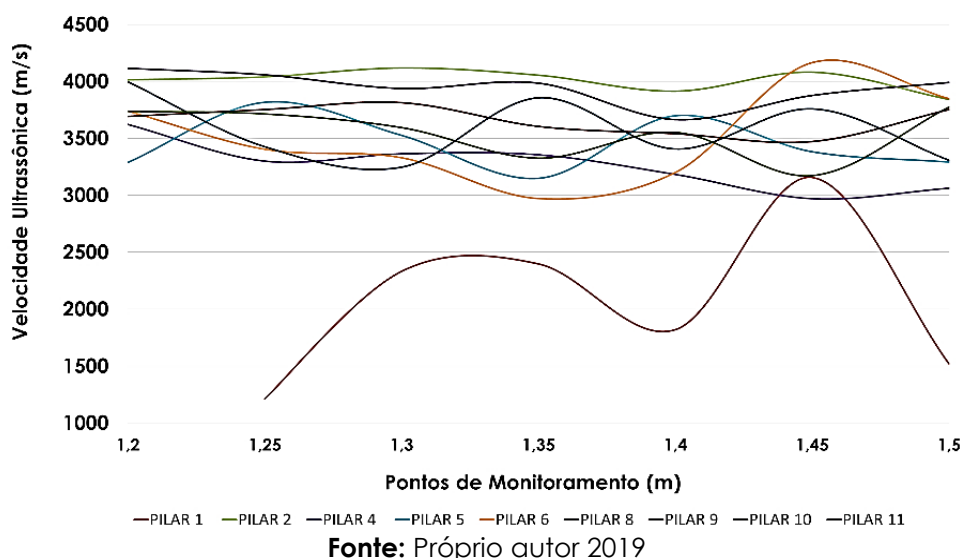
**Gráfico 2** – Resultados do ensaio de ultrassom em diferentes pontos de medição

Nota-se no gráfico 2 o comportamento das curvas representativas das medições de ultrassom aos pilares selecionados. Percebe-se claramente que apenas o pilar 1 obteve resultados inferiores e com grande dispersão na captação das ondas. Os valores permeiam na ordem de 2.000 m/s ,

além do alto desvio padrão, o que pode inferir danos interfaciais e dificuldades na propagação das ondas, interferindo na captação entre os transdutores. Em contrapartida, os demais elementos estruturais apresentaram resultados mais consistentes e com menor desvio padrão (200 a 400 m/s) variando entre 3.000 e 4.000 m/s. Comparando-se as estruturas em termos percentuais, percebe-se que o pilar 1 obteve uma redução considerável entre 30 a 50%.

Com base em Adamatti apud Whitehurst (1966) e Rincon *et al* (1998), a qualidade da integridade das estruturas de concreto pode ser aferida pela velocidade de propagação das ondas, sendo  $V > 4500$  – Excelente;  $3.500 < V < 4.500$  - Ótimo;  $3.000 < V < 3.500$  - Bom;  $2.000 < V < 3.000$  - Regular;  $2.000 < V$  – Ruim.

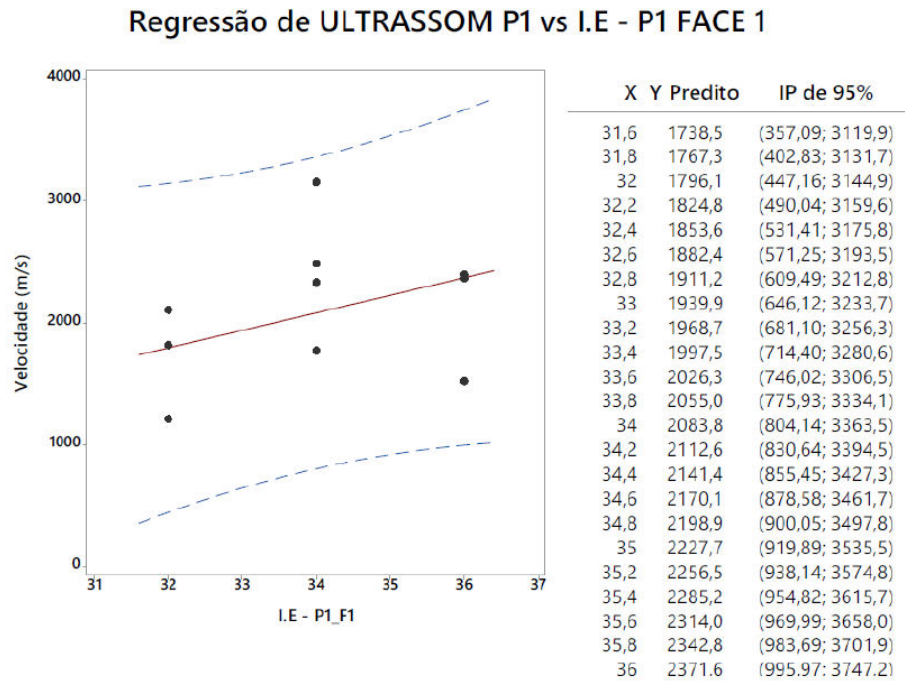
**Gráfico 3** – Correlação entre a velocidade de ultrassom (m/s) e I.E para o pilar 1 na face 1

Os resultados estatísticos representam uma análise do intervalo de predição de 95% para o pilar na face 1 e 3. Percebe-se que os valores se encontram dentro do intervalo provável de velocidade de propagação

de ondas, entre 1700 a 2300 m/s quando associado ao Índice Esclerométrico. Nesse sentido, entende-se que existe um nível de confiabilidade significativo em que o intervalo monitorado apresenta um comportamento mais próximo e real da estrutura. Os valores encontrados justificam o baixo desempenho do pilar 1 com níveis de deterioração acentuada, apresentando armaduras expostas e fissuras aparentes. Comparando-se com outros pilares, o desempenho mecânico do pilar 1 reduziu cerca de 34% a resistência à compressão e até 50% na propagação de ondas sonoras sobre a interface. As demais estruturas (Pilares 2, 4, 5, 7, 8, e 9) apresentaram bons índices de classificação qualitativa da integridade estrutural, entre bom e ótimo.

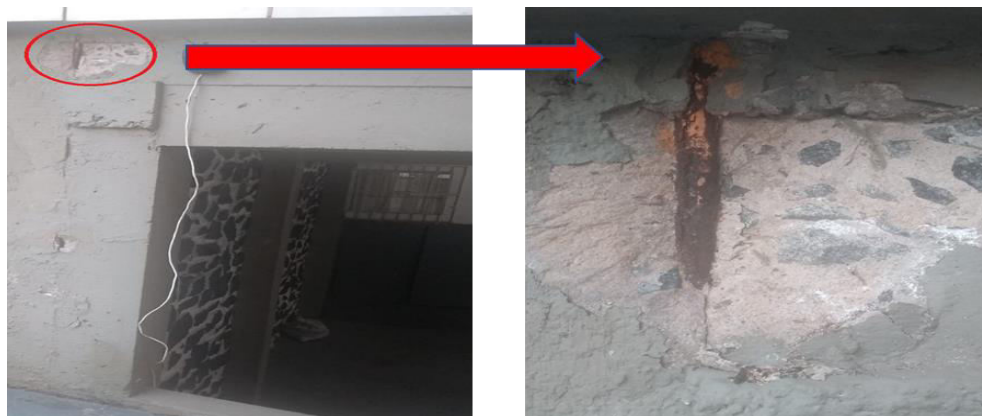
Desta forma, o pilar 1 enquadra-se em um grau significativo de deterioração, indicando uma qualidade regular à ruim, enquanto os demais elementos analisados com qualidade bom à ótimo. Cabe ressaltar que a qualidade ruim não implica em uma resposta absoluta ou direta com a baixa resistência ou durabilidade comprometida dos elementos. A captação das ondas pode ser um grande aliado na interpretação da microestrutura e a interface dos concretos, mas devido a sua característica heterogênea, torna-se necessário análises complementares ou associação entre técnicas não destrutivas.

Sabe-se que o efeito da carbonatação e migração por cloretos é uma variável contributiva em função da posição de uma das faces para o mar, e a outra para o fundo do estacionamento. Nesse sentido, o pavimento garagem é um ambiente que o ar é rico em gás carbônico, devido a combustão dos veículos presentes no local. Esse gás reage com o concreto ocasionando a carbonatação, que despassiva o aço reduzindo a durabilidade da estrutura. Segundo Freitas (2013), o resultado da corrosão das armaduras, intensificada pela carbonatação do concreto, provoca um aumento de volume de três a dez vezes superior na armadura e o aumento de tensões internas, resultando em microfissuras na direção paralela da armadura corroída.

A corrosão das armaduras acontece também devido ao ataque de cloretos na estrutura, porque a edificação localiza-se no bairro da Barra, região muito próxima do mar, que apresenta agressividade ambiental de classe três, considerada forte e ambiente marinho, com alto risco de deterioração da integridade estrutural do concreto armado. Meira (2017), afirma que as condições de umidade influem na quantidade de água presente nos poros do concreto e, conseqüentemente, no transporte de agentes agressivos e como também nas reações químicas relacionadas.

**Figura 3 – Corrosão do aço no Pilar 1**
