ANÁLISE DE EXTERNALIDADES E CUSTOS SOCIAIS DE OPORTUNIDADE EM FUNÇÃO DA FALTA DE MANUTENÇÃO E RECUPERAÇÃO DE BENS URBANOS: CASO MIS-RJ

SANTOS, Bruno Lery (1); QUALHARINI, Eduardo Linhares (2)

CIRMARE 2020

V Congresso Internacional na "Recuperação,
Manutenção e Restauração de Edifícios"

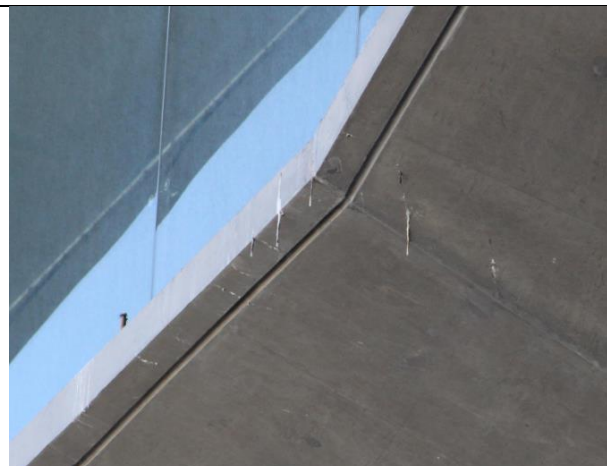
Conforme imagens do Apêndice 1, é possível observar na fachada a formação de eflorescências e manchas no concreto, bem como a percolação de água através de trincas e fissuras e formação de estalactites por lixiviação.

Processo de lixiviação no concreto
Fonte: Autor, 08/12/2019

- f) Realizar a reaplicação da proteção superficial do concreto aparente por meio de hidrofugante base silano + solução aquosa oleofugante base fluorsilano, conforme recomendação do fabricante;

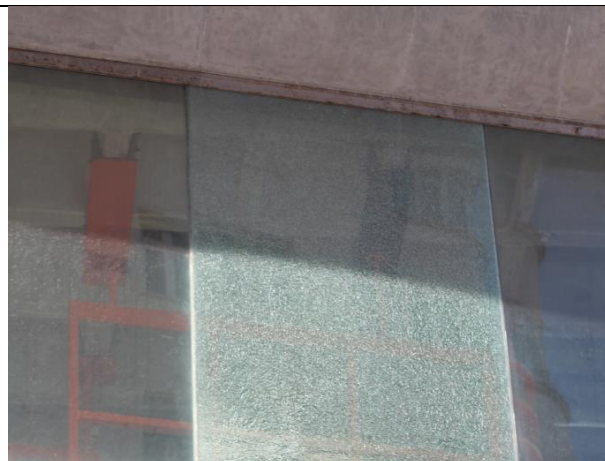
Vidro quebrado na fachada sul
Fonte: Autor, 08/12/2019

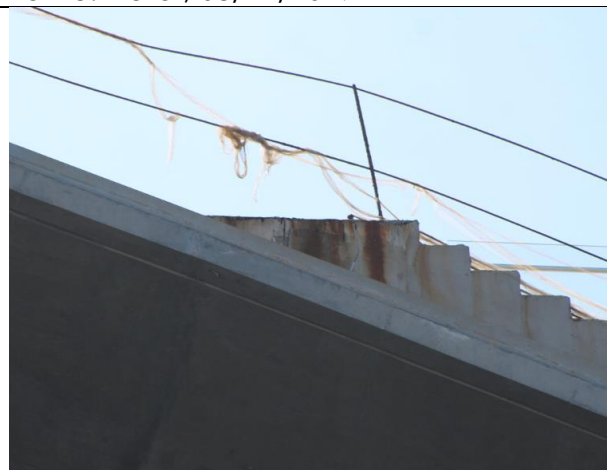
Oxidação na estrutura das escadas
Fonte: Autor, 08/12/2019

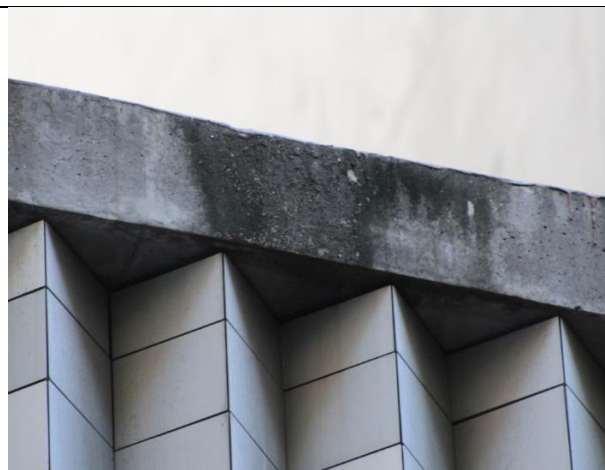
Observa-se também a ocorrência de umidade no interior da edificação, que, segundo a ABNT (2013), pode ser causada por capilaridade, pelas chuvas, por condensação ou por problemas nas redes hidrossanitárias. Ao longo da execução da obra, a empresa responsável pela especificação do concreto armado classificou, em seus relatórios técnicos, como muito importante que a estrutura fosse adequadamente protegida, visando os parâmetros concernentes de vida útil da edificação. Por este motivo, foi aplicado em 2014 um produto para proteção superficial por meio de hidrofugante base silano + solução aquosa oleofugante base fluorsilano (Evonik Protectosil BHN) em toda superfície de concreto aparente visando retardar os efeitos do tempo na estrutura, garantindo a estanqueidade sem prejudicar o acabamento estético obtido, conforme procedimento executivo baseado no livro de Helene (2007).

Umidade no concreto da fachada oeste
Fonte: Autor, 08/12/2019

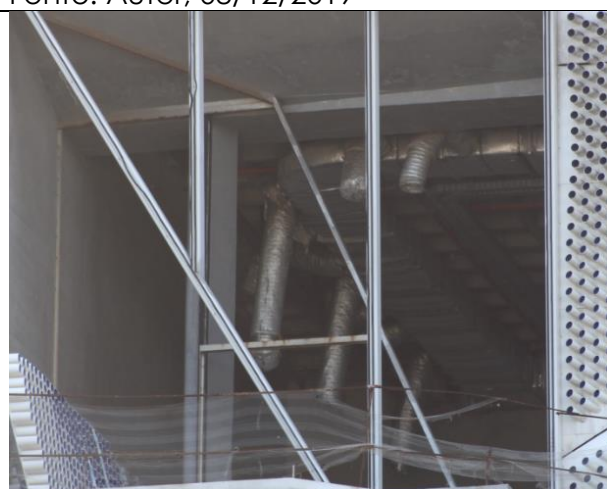
Em relação às infraestruturas tais como eletrocaldas e dutos metálicos do sistema de refrigeração e exaustão, sobretudo nos perfis metálicos das esquadrias, pode-se observar a ocorrência de formação de ferrugem, que é a oxidação do ferro metálico (Fe) a cátion ferro (Fe^{2+}), junto da presença do oxigênio, do ar e da água, elementos abundantes no local da construção. O ferro possui menor potencial de redução que o oxigênio e, por isso, tende a se oxidar. Verifica-se ainda que apesar de se tratarem de materiais de aço galvanizado, cuja a camada de zinco posterga a oxidação do ferro evitando seu contato com o ar e com a água, esta proteção já não foi mais suficiente, provavelmente em função da alta exposição dos materiais aos agentes externos uma vez que faltam esquadrias, vedações e serviços de manutenção. Também foi possível observar a existência de vidros quebrados na fachada sul. Desta forma, materiais especificados em projeto para ambientes internos estão expostos a agentes externos, se deteriorando mais que o previsto.

Infraestruturas internas expostas aos agentes externos. Fonte: Autor, 08/12/2019

- g) Criar proteções mecânicas, tais como capas e invólucros aos equipamentos instalados, para minimizar os efeitos de agentes externos;
- h) Atender às medidas do TCE-RJ e retomar a LPI N° 001/PRODETUR/2019, até então adiada *sine die*, de modo a acelerar a conclusão da construção e a geração dos benefícios previstos para o empreendimento.

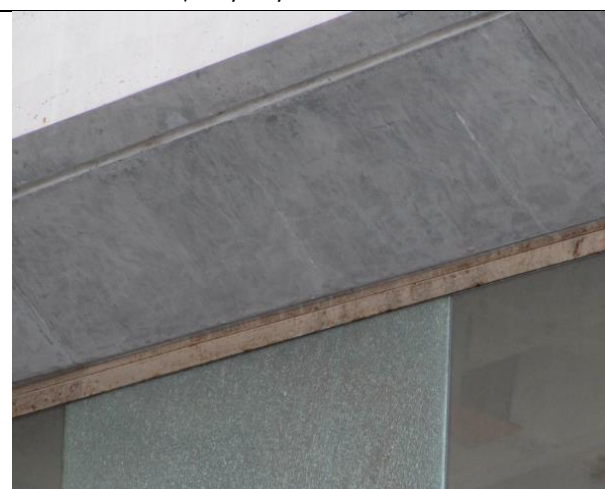
Oxidação dos perfis das esquadrias
Fonte: Autor, 08/12/2019

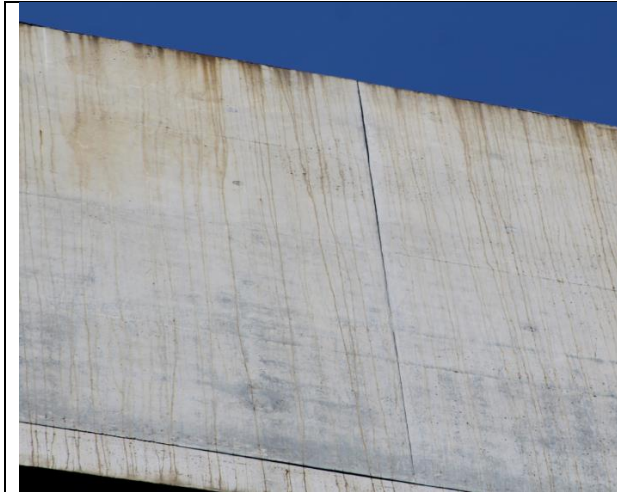
Manchas no concreto da fachada sul
Fonte: Autor, 08/12/2019

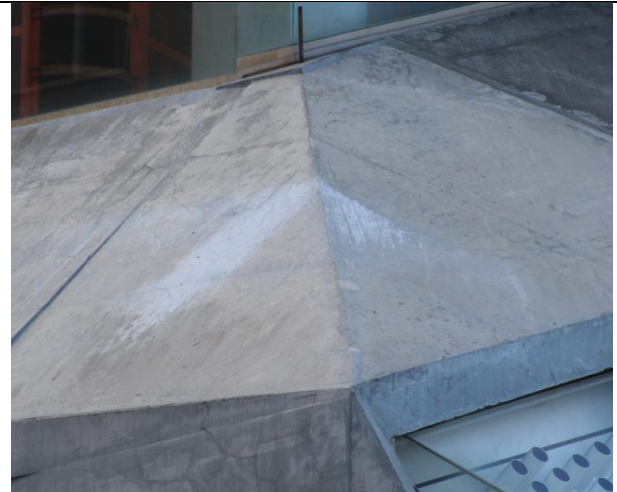
Eflorescência no concreto na fachada
Fonte: Autor, 08/12/2019

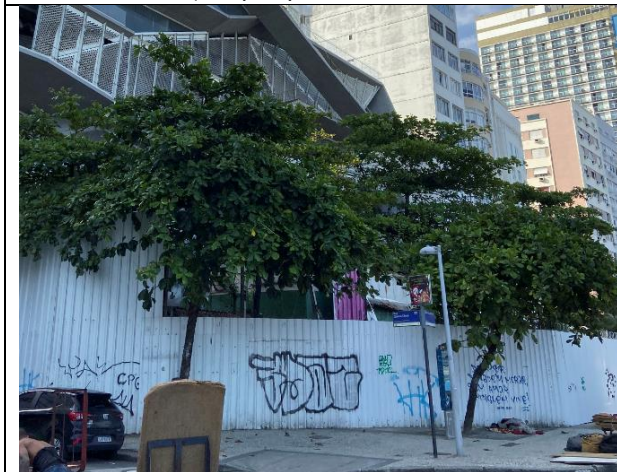
Pichações e moradores de rua no
entorno. Fonte: Autor, 08/12/2019

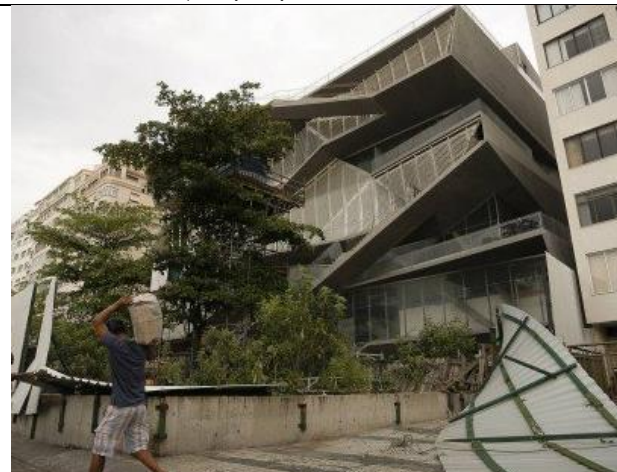
Verificamos também, que os tapumes remanescentes da época da construção que estavam instalados há mais de 3 anos, sofreram recentemente com a ação dos ventos fortes e chuvas que atingiram a cidade do Rio de Janeiro em agosto de 2018 e parte da estrutura se soltou alcançando a Av. Atlântica, conforme imagens apresentadas no Apêndice 1. Por fim, foi possível observar a existência de moradores de rua no entorno da edificação, que utilizam os tapumes da obra e sombras das árvores existentes como abrigo.

Tapumes danificados em agosto de 2018
Fonte: Portal Extra, 25/08/2018

- d) Composição dos tapumes de obra danificados pela ação do tempo;
- e) Estabelecer uma rotina de limpeza dos ambientes internos e do entorno da construção, a fim de mitigar os danos ambientais causados pelos resíduos gerados pelo abandono da obra que, ao longo do tempo, são carregados para o meio ambiente;
