## IGREJA MATRIZ NOSSA SENHORA DO PILAR EM DUQUE DE CAXIAS/RJ: UMA ANÁLISE DE SUAS PATOLOGIAS

### **3.1 Sistema construtivo e patologias**

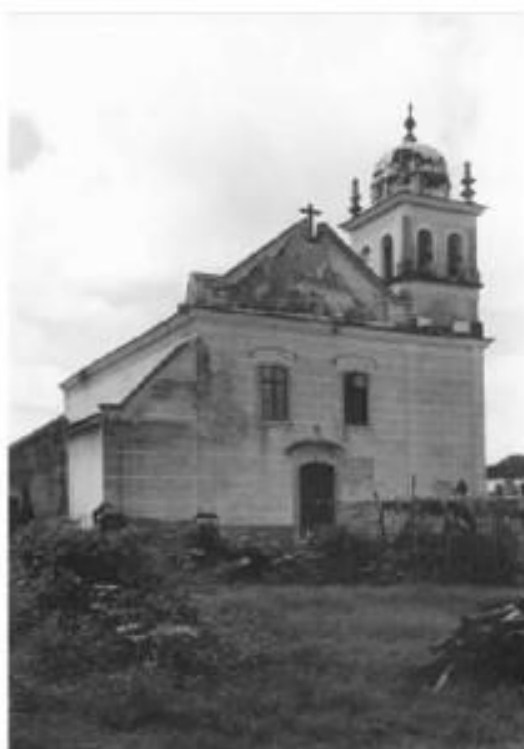
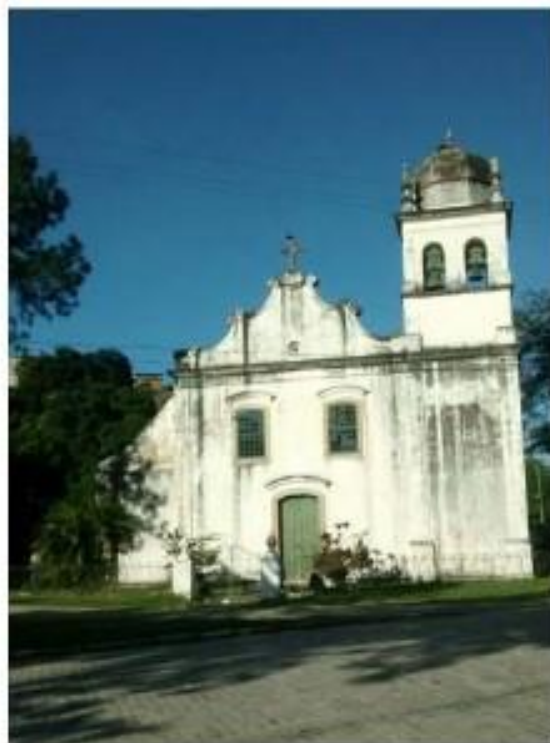
**.Figura 1 e 2 - Igreja Nossa Senhora do Pilar**

A cobertura principal da igreja é composta de duas águas em madeira com tesouras caibrais de linha alta reta, com apoio para forro tipo gamela. As tesouras são unidas por caibros e revestidas de telhas cerâmicas tipo colonial. Muitas delas estão amarradas com arames metálicos. De acordo com fontes iconográficas do Arquivo Noronha Santos/IPHAN, a arquitetura externa da igreja consistia em frontispício simples, com uma torre sineira coroada por uma cúpula octogonal, frontão triangular com recortes em volutas. Na restauração realizada em 1985 houve a modificação no frontão, conforme pode ser visto nas figuras 01 e 02

A primeira restauração completa que se tem registro aconteceu em 1946, patrocinada e licitada pelo IPHAN. Em 1976 a comunidade local reivindicou nova restauração, que só iniciou em 1985, patrocinada pela Fundação Roberto Marinho e Petrobrás, finalizada e entregue à comunidade em 1987. Nessa restauração foram executadas intervenções que não primaram

pelas características do original. Além de um nicho que se apresentava acima da portada, que foi perdido, pois o mesmo foi tapado.

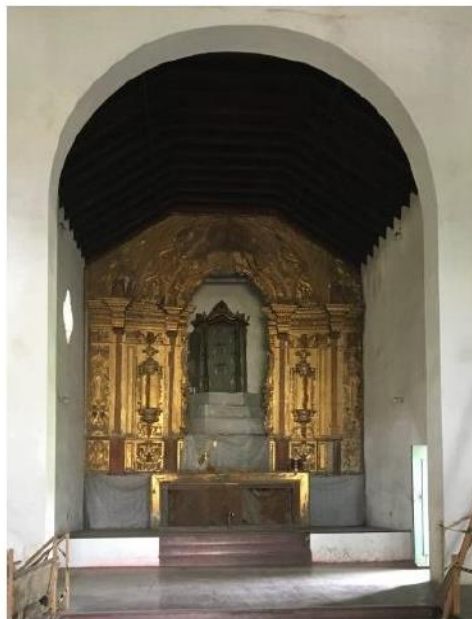
**Figura 4 - Altar mor de devoção a Nossa Senhora do Pilar**

O entorno atualmente é influenciado pelo alto tráfego de veículos pesados e faz com que parte da igreja sofra com trepidações. Também se percebe que há alagamentos constantes na parte frontal da igreja devido ao próprio terreno, ao fato da estrada estar mais alta do que o nível do piso da igreja e também por um sistema de captação de águas pluviais ineficiente. No interior, o altar mor de devoção à Nossa Senhora do Pilar apresenta características do barroco joanino inicial (1730- 1745), em madeira talhada e policromia dourada em sua totalidade tem 8,93 m de altura, 7,72 m de largura, 4,80 m de comprimento e profundidade de 65 cm. (GUSMÃO, 2016, p.28). Nas imagens a seguir podemos observar o Altar mor, da Igreja em dois momentos diferente de sua história. Na primeira imagem o Altar íntegro com seus bens integrados e conservados, na segunda imagem temos o mesmo altar que sofreu diversos furtos e percas ao longo do tempo descaracterizando sua estrutura (figuras 3 e 4). Sua composição é um conjunto de peças em madeira que se apóia sobre a base de cantaria e na parede de alvenaria em pedra. A talha do Altar mor apresenta diversos danos e marcas de intervenções anteriores, como enxertos e redouramentos. Além disso a estrutura está extremamente comprometida com a presença de cupins, e diversas peças ornamentais já não existem mais, fruto de roubos e furtos ocorridos na igreja. Processo de umidade, desgaste dos materiais e ataque de cupins, essas são as causas que foram possíveis identificar através de visitas no local.

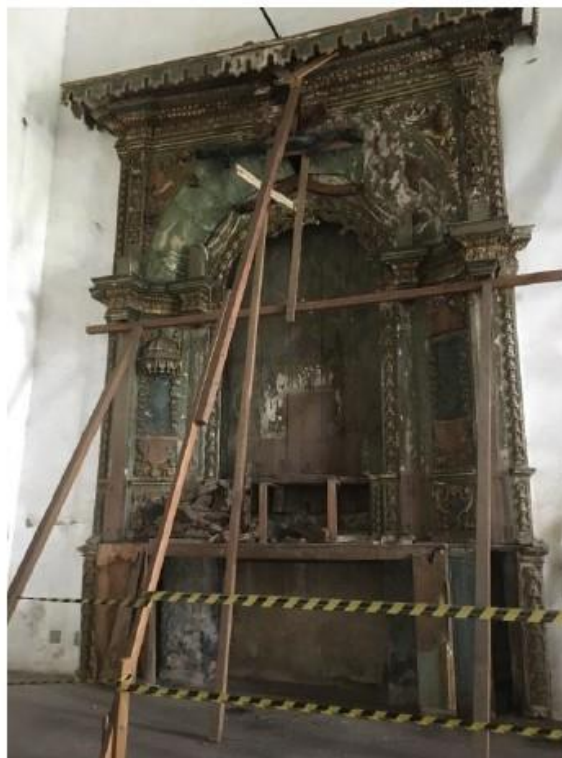
**Figura 6 - Retábulo de São Miguel, Igreja Nossa Senhora do Pilar**

As patologias identificadas neste altar são marcas de intervenções interiores, perda da estrutura, desgaste dos apoios e ataques de cupins. As principais causas são desgaste dos materiais e falta de manutenção preventiva. Além disso, roubos e furtos dos bens integrados e processo de umidade.

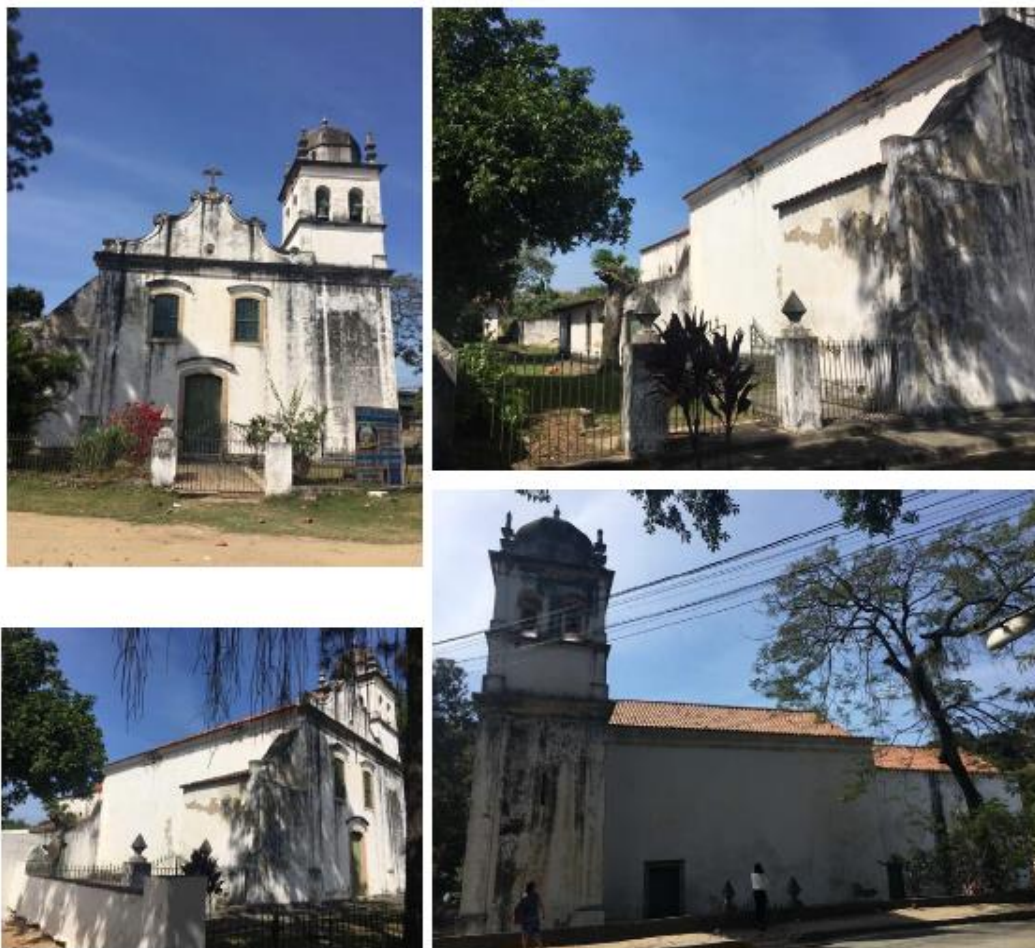
**Figura 7- Fachadas, Igreja Nossa Senhora do Pilar**

As fachadas encontram-se em mal estado de conservação (Figura 7). O frontão, os frisos, as sobrevergas e as cimalkhas da fachada não possuem pingadeiras, isto acaba provocando manchas verticais, pontos com vegetação, descaracterização do projeto original, fissuras. O mapeamento de danos apresenta o estado da fachada principal da Igreja (Figura 8)
