ESTADO LIMITE DE DEGRADAÇÃO DE FACHADAS REVESTIDAS EM CERÂMICAS

SOUZA, Jéssica Siqueira de (1); BAUER, Elton (2)

(1) Universidade de Brasília, jss.siqueira@gmail.com

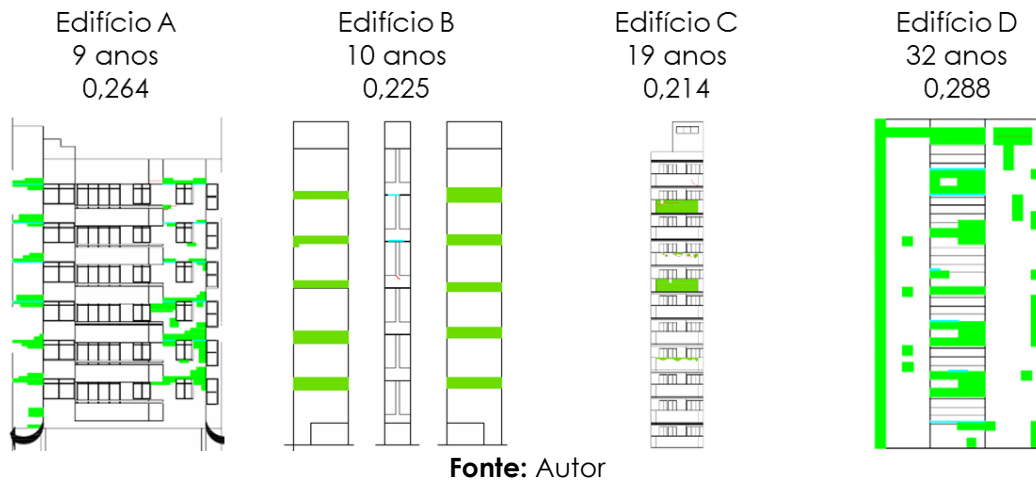
Figura 2 – Mapeamentos de descolamentos cerâmicos

A fachada referente ao edifício A apresenta degradação concentrada nas laterais da prumada. Visualmente a degradação não é generalizada, entretanto observa-se que a degradação acontece em diversos andares e abrangem zonas de paredes contínuas, aberturas e transição entre pavimentos, o que implica não em uma manutenção pontual.

As anomalias de descolamento podem ser consideradas localizadas. Porém essas apresentam risco potencial de queda do revestimento cerâmico, sugerindo urgência de reparação em locais que apresentam a armadura exposta devido ao descolamento e a falha no cobrimento da estrutura. As anomalias de descolamento cerâmico existentes não exigem apenas simples correções, mas sim substituições e restauração de grandes áreas da prumada. Considerando a idade do edifício, os descolamentos incidentes são prematuros e indicam a utilização de materiais e execução inadequadas como principal causa. Esse fato converge com as afirmações de Shohet e Paciuk (2004) e Beasley (2014).

Uma vez que o risco potencial de queda do revestimento cerâmico inflige diretamente na segurança do usuário e que a existência do destacamento caracteriza falha de desempenho na fachada, considera-se que a prumada referente ao edifício A já ultrapassou a vida útil. Ressalta-se que em casos que os descolamentos ocorrem em pequenas proporções é viável a realização de manutenções pontuais para recuperação do desempenho mínimo esperado pelo sistema de vedação (Silvestre e de Brito, 2011).

A prumada de fachada referente ao edifício B apresenta descolamentos cerâmicos concentrados na zona de transição entre pavimentos e ao longo de todos os andares. Esta disposição de descolamentos revela que a realização de manutenção pontual na zona de transição entre pavimentos cessa a degradação existente. As anomalias de descolamento encontradas não estão relacionadas as causas pertinentes dilatação térmica das placas cerâmicas, pois refere-se a uma reentrância da fachada. As reentrâncias são consideradas fachadas

protegidas por receber radiação solar por um período de tempo menor que as demais fachadas. Esse fato constatado que o descolamento cerâmico identificado, na grande maioria dos casos surgiram devido a deficiências de esmagamento dos filetes de argamassa colante no assentamento das placas cerâmicas. Essas falhas observadas podem ter origem por vários fatores, dentre os principais podem ser mencionados: formação de filme por secagem do filete, não atendimento ao tempo em aberto, não conformidade da argamassa colante e manuseio inadequado dos materiais.

Além da deficiência no assentamento, a execução das juntas de movimentação não atende aos critérios de norma e do fabricante, não respeitando o fator de forma e espessura mínima do selante. A partir do momento em que ocorre a fissuração do selante precocemente, a função do sistema de vedação quanto a estanqueidade é prejudicada.

Visto que o descolamento incidente no edifício B pode ser reparado por correções pontuais e não prejudica diretamente a durabilidade e segurança dos usuários, considera-se que esta prumada ainda não atingiu o fim de vida útil do sistema de vedação. Entretanto, ressalta-se que protelar a realização da manutenção pode resultar em uma evolução acelerada da degradação existente.

O edifício C apresentou anomalias de descolamento cerâmico mais intensos no sétimo e décimo pavimento. No quarto e no oitavo pavimento a incidência de descolamento cerâmico ocorre em pequenas áreas e concentra-se na região superior do guarda corpo. A disposição das anomalias neste edifício não se estende a todos os andares, caracterizando uma degradação pontual.

Na avaliação das anomalias verifica que as regiões com descolamento do revestimento cerâmico são localizadas e claramente identificadas. Os descolamentos cerâmicos presentes nesta fachada ocorrem devido a elevada espessura da argamassa de emboço, a saber haviam trechos com camadas de até 8 cm. Conforme Silvestre e de Brito (2008), muitas vezes a causa do descolamento cerâmico é a inobservância dos procedimentos adequados de execução. Além disso, a elevada espessura e a utilização de saibro na composição da argamassa provoca sérios problemas de integridade e baixas propriedades mecânicas.

É natural que ao longo dos anos haja uma redução do desempenho e o surgimento de anomalias oriundas do próprio uso do edifício e de suas partes. Entretanto, a causa do descolamento cerâmico revela uma situação crítica no que diz respeito as propriedades mecânicas da argamassa, além de trazer riscos implícitos de descolamento e queda do revestimento. A disposição das anomalias de descolamento cerâmico caracteriza uma degradação pontual e um indicador de degradação menor, quando comparado aos demais edifícios. Embora a condição de degradação da fachada do edifício C seja pontual e apresente um

baixo valor de FD, quando comparado com os demais edifícios, o sistema de revestimento apresenta risco significativo de destacamento e queda da fachada. Assim sendo conforme afirmado por Silvestre e de Brito (2009), as operações de manutenção e recuperação devem ser encaradas como ações que destinam a prorrogar com segurança, desempenho e conforto, a vida útil do edifício.

O edifício D refere-se a uma fachada direcionada para o Norte. A disposição das anomalias de descolamento cerâmico ocorre ao longo de toda a fachada, isto é, em diversos andares e em diversas zonas, caracterizando uma degradação generalizada. Até o momento em que foi realizada a inspeção o edifício contemplava 32 anos e nunca havia sido realizada manutenção na fachada. Esse fato implica que as anomalias identificadas surgiram ao longo dos anos devido a degradação natural do sistema e as ações climáticas e de uso.

Quanto as causas das anomalias de descolamento cerâmico estão relacionadas ao ingresso de água no sistema pelas fissuras existentes. A camada de revestimento de argamassa do sistema de revestimento é muito espessa devido à época em que foi construído. A elevada espessura de revestimento associada ao ingresso de água no sistema provocou a queda parcial do revestimento em alguns pontos. A corrosão do aço estrutural identificado em alguns pontos em que ocorreram o descolamento. Possivelmente, com o passar do tempo a penetração de água, dentre outros fatores, propiciou condições para a corrosão e o descolamento do revestimento. Adverte-se para o fato de que muito possivelmente outras regiões da estrutura que ainda estão cobertas pelas placas cerâmicas possam apresentar a mesma sintomatologia.

A queda de revestimento, principalmente mais espessos e mais pesados, juntamente com a corrosão do aço torna a situação muito grave, pois prejudica a funcionalidade e durabilidade do sistema de vedação, além de reduzir significativamente os níveis de segurança surgindo risco de colapso ou ruína do sistema de vedação ou até mesmo do edifício. Posto isto, considera-se que a prumada referente ao edifício D já ultrapassou a vida útil e que necessita de intervenções o quanto antes possível.
