ESTADO DE CONSERVAÇÃO DE UMA PONTE LOCALIZADA NO KM 65 DA RODOVIA PE-060 – ESTUDO DE CASO

À vista disso, o objetivo deste trabalho consiste em realizar uma análise qualitativa do estado de conservação de uma ponte localizada no km 65 da Rodovia PE-060. Para isso, realizou-se uma visita ao local onde foi possível fazer o levantamento dos principais problemas existentes por meio de uma inspeção visual, fundamentando-se nos procedimentos preconizados na Norma DNIT 010/2004-PRO (Inspeções em pontes e viadutos de concreto armado e protendido - Procedimento).

A OAE estudada foi construída na década de 60 e está situada no Município de Barreiros, Pernambuco, sobre o Rio Una, no km 65 da Rodovia PE-060, sendo de grande contribuição social e econômica para a região, tanto para a população local como para os municípios vizinhos, visto que permite a ligação contínua da Rodovia PE-060 sobre o Rio Una, proporcionando acesso a diversos municípios do litoral de Pernambuco.

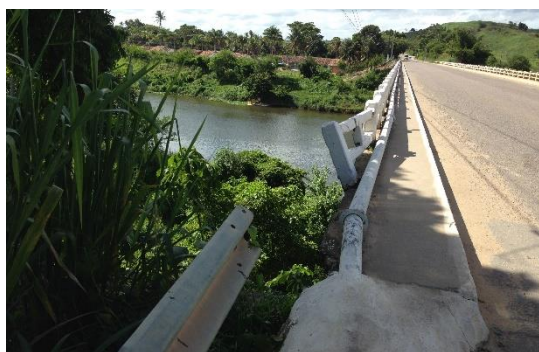
Figura 3 – Desalinhamento e inexistência de guarda-corpo

As anomalias presentes nos guarda-corpos não estão em estado muito crítico, isto é, esses elementos apresentam estado de conservação satisfatório, tendo em vista que são problemas existentes em apenas alguns pontos. Todavia, no que se refere ao problema de obstrução dos drenos, a presença de infiltrações é favorecida, resultado do acúmulo de água sobre a ponte. As infiltrações também acontecem nas aberturas das juntas de dilatação, que variam em torno de dois centímetros, sendo suficiente para provocar os danos observados nas Figuras 7 e 8.

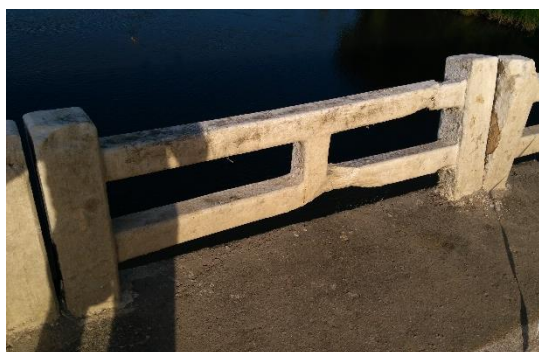
Figura 4 – Guarda-corpo desalinhado e com concreto danificado

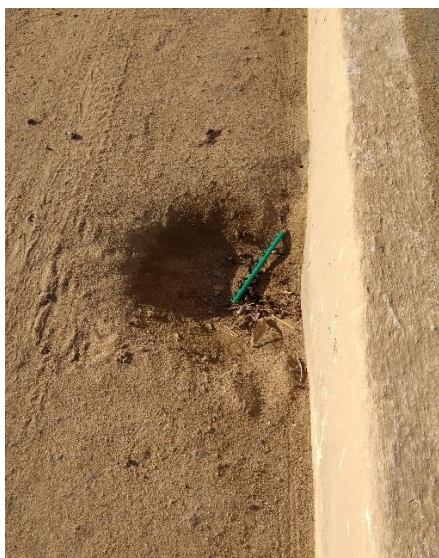
Figura 5 – Dreno obstruído

De modo geral, constatou-se que a ponte apresenta alguns problemas relevantes. As principais manifestações patológicas identificadas foram decorrentes de infiltrações que podem ser mitigadas com soluções simples como desobstrução e limpeza dos pontos de drenagem, instalação de pingadeiras e elementos de vedação das juntas de dilatação.

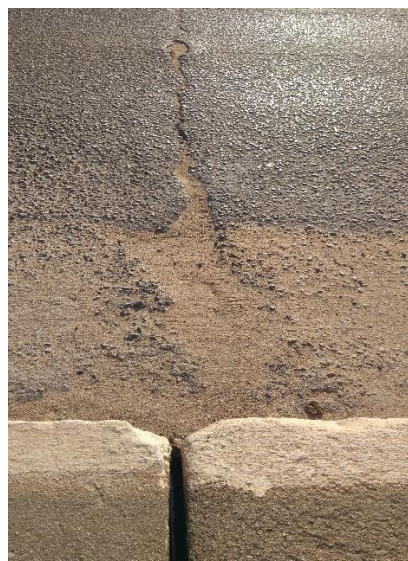
Figura 6 – Danos na pavimentação e aberturas nas juntas de dilatação

| | | Nota Técnica: | 4 | Local | Quantidade (Opciona |
|---|--|--|---|---|---|
| Junta de Dilatação | <input type="checkbox"/> Faltando/Inoperante | <input checked="" type="checkbox"/> Muito Problemática | | Nos dentes Gerber | |

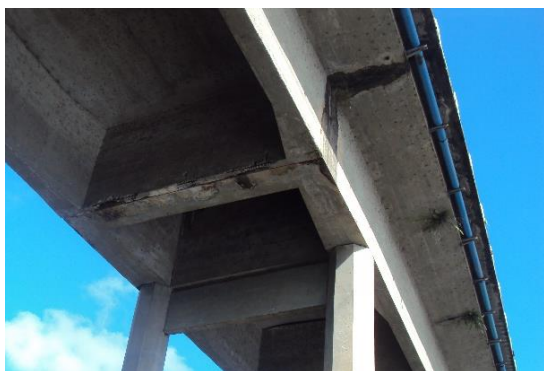
Figura 7 – Infiltrações através das juntas favorecendo a corrosão das armaduras e o surgimento de eflorescências em articulação Gerber

A ponte contém quatro articulações Gerber e todas apresentam infiltrações que procedem em eflorescências, corrosão das armaduras e

ataque biológico e consequente deslocamento do concreto, prejudicando, sobretudo, o estado de conservação das transversinas localizadas abaixo desses pontos. Entretanto, os dentes Gerber encontram-se em condições estruturais aceitáveis, visto que não foi constatado degradação do concreto armado em estado avançado.

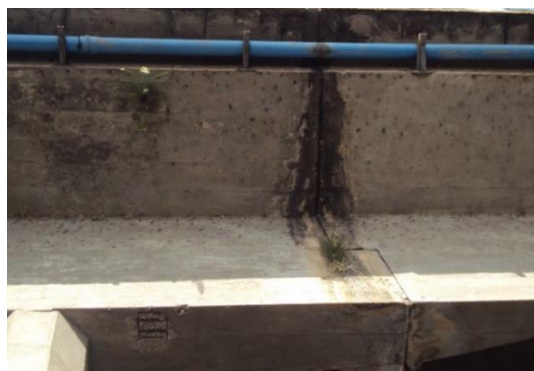
Figura 8 – Infiltrações favorecendo o desenvolvimento de vegetações, eflorescências e corrosão das armaduras em longarinas e laje em balanço

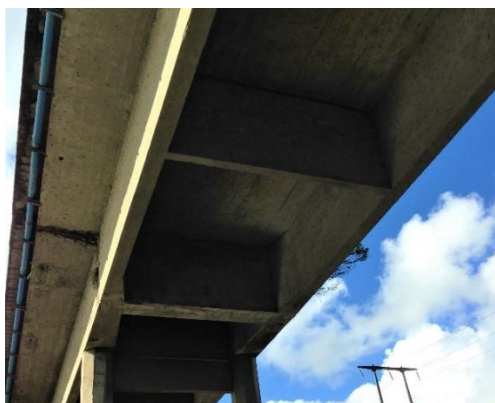
Figura 9 – Vista inferior do tabuleiro. Manchas de corrosão nas armaduras longitudinais

A principal causa dessas manifestações patológicas é a incidência de umidade, o que poderia ser mitigado com soluções simples, como existência de pingadeiras.

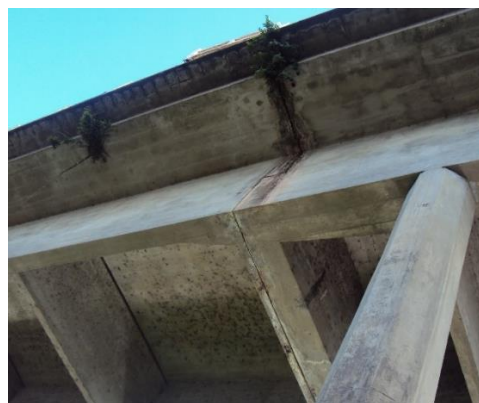
Figura 10 – Manchas de corrosão das armaduras, eflorescências e corrosão das armaduras em vigas e laje em balanço

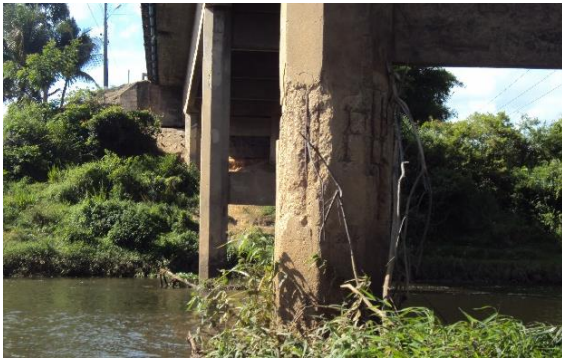
Figura 11 – Pilar localizado no leito do rio em estado avançado de corrosão de armaduras, decorrendo em deslocamento do concreto

Dentre as anomalias existentes na mesoestrutura, o pilar da Figura 11 destacou-se por apresentar situação mais crítica, o mesmo contém muito concreto deteriorado e grande perda de seção das armaduras. Dado a importância desse elemento estrutural, é evidente a necessidade de intervenção, a fim de evitar, acima de tudo, o colapso da estrutura.

Constatou-se também que os pilares localizados no leito do rio padecem tanto da corrosão das armaduras, por estarem sujeitos a ciclos de molhagens e secagem, mas também da desagregação do concreto por meio do fluxo de água.

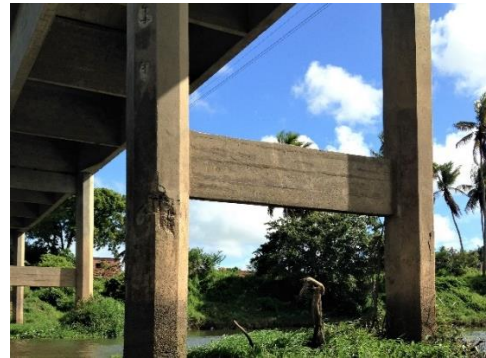
Figura 12 – Pilar com armaduras em processo de corrosão, deslocamento e desagregação do concreto. Manchas de corrosão nas vigas de travamento

Observou-se que a estrutura apresenta pilares com bastante armadura exposta em estado avançado de corrosão. Fato esse que desencadeia a deterioração do concreto e favorece o início de um processo contínuo de degradação estrutural.

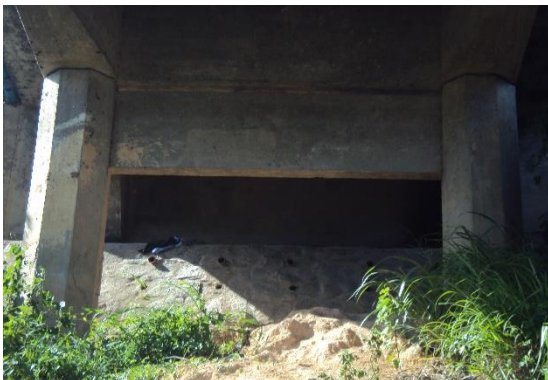
Figura 13 – Pilares localizado nas margens do rio e vista frontal de uma das cortinas da ponte

Entretanto, os pilares nas margens do rio, mesmo sem estarem sujeitos a umidade constante, também apresentam problemas estruturais (Figuras 13 e 14). Tanto a contenção do aterro como as cortinas da ponte apresentam bom estado de conservação, sendo existentes apenas algumas anomalias pontuais.

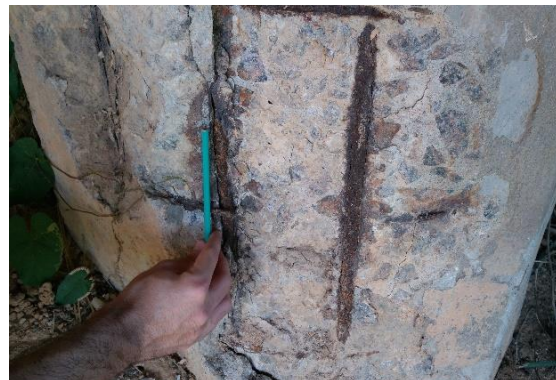
Figura 14 – Detalhe do estado de corrosão das armaduras de um dos pilares da Figura 13
