APLICAÇÃO DA METODOLOGIA MATRIZ GUT NA ANÁLISE DE MANIFESTAÇÕES PATOLÓGICAS DA UFERSA – CARAÚBAS, BRASIL

**DANTAS, João Antonio Dantas (1); BESSA, Carlos Vinicius Damaceno (2);
DANTAS, Lucas Ramos (3)**

(1) Universidade Federal Rural Do Semi-Árido, joaodantasufersa@gmail.com

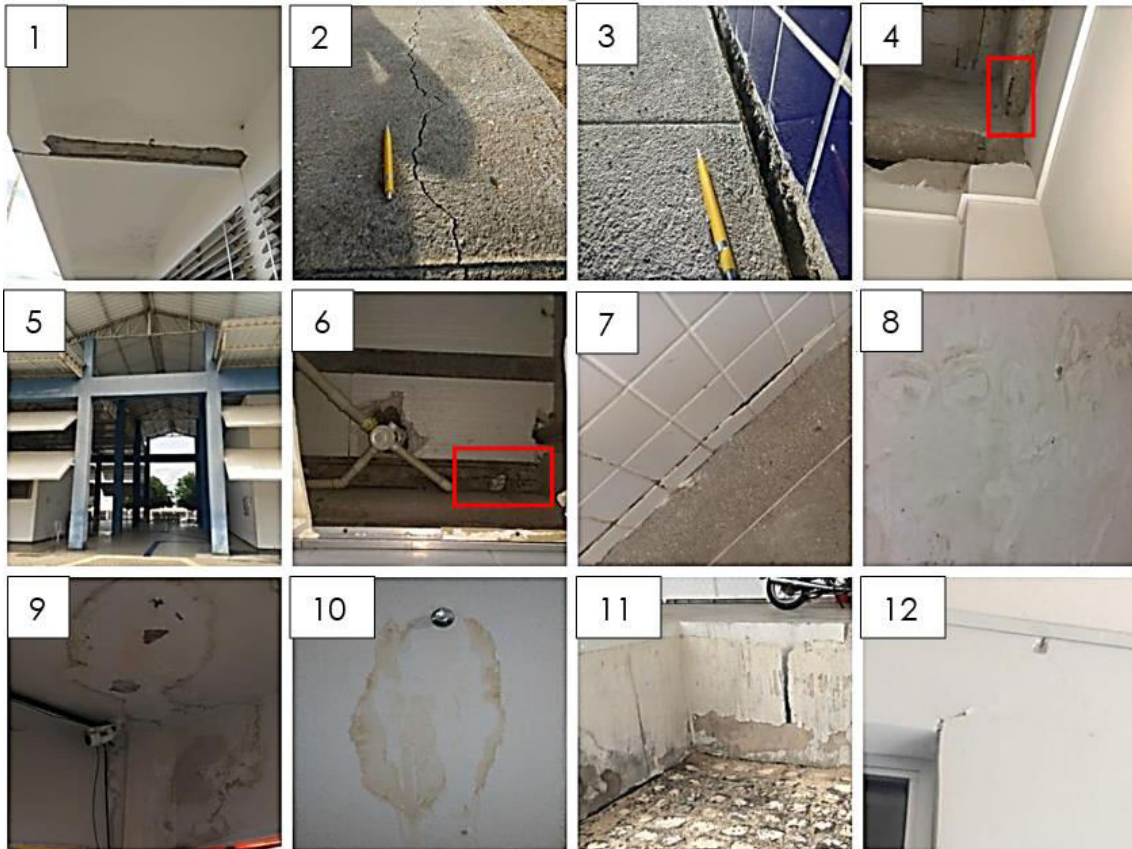
Figura 2: Manifestações Patológicas Identificadas na UFERSA - Campus Caraúbas

A Figura 2 aponta 12 (doze) casos que representam todas as variedades de manifestações patológicas identificadas na UFERSA Caraúbas.

O caso 1 (Figura 2) demonstra a ocorrência de desagregação do revestimento em elemento estrutural, neste caso trata-se de uma viga. Desta forma, necessita de uma análise criteriosa sobre o real motivo de tal desagregação, tendo em vista a possibilidade de ser causada por uma expansão da armadura do concreto.

O caso 2 (Figura 2) representa o surgimento de fissuras em pisos. Sendo assim, requer a avaliação sobre a condição da fissura, se ativa ou passiva. Buscando-se a solução para a causa da fissura para primeira ou limitando-se a correção da própria fissura para segunda.

O caso 3 (Figura 2) aponta para perda de aderência entre dois elementos distintos: calçada e parede de alvenaria. Com isso, faz-se necessário a avaliação do comportamento destes dois elementos e a possibilidade de uma intervenção na junta de dilatação entre a calçada e a alvenaria.

O caso 4 (Figura 2) refere-se à exposição de armaduras em vigas. Logo, carece de uma intervenção imediata, acompanhada da análise relacionada a ação de intempéries no elemento estrutural e o seu grau de degradação. Pela perda de seção e aparência quebradiça, constata-se corrosão da barra de aço.

O caso 5 (Figura 2) demonstra a descoloração de pintura em revestimentos. Desta forma, aponta para uma análise de baixa

complexidade, tendo em vista que a manifestação se limita a danos estéticos.

O caso 6 (Figura 2) representa à exposição de armaduras em nervuras de lajes. Sendo assim, requer uma intervenção imediata que leve em consideração a ação de intempéries no elemento estrutural e os danos desta ação.

O caso 7 (Figura 2) aponta o caso de deslocamento cerâmico. Com isso, faz-se necessária a avaliação da possibilidade da presença agentes causadores como umidade ou vazamentos. Posteriormente deve-se remover o revestimento assentado e corrigi-lo.

O caso 8 (Figura 2) refere-se à eflorescência em alvenarias. Logo, carece da identificação de possíveis infiltrações e correção, assim como de remover as partes danificadas e restauração da superfície.

O caso 9 (Figura 2) demonstra casos de desagregação acompanhada de manchas em forro. Desta forma, aponta para a necessidade de impermeabilização adequada do piso superior, assim como de remoção e substituição da parte que apresenta defeito.

O caso 10 (Figura 2) representa casos de mancha/bolor em alvenaria. Sendo assim, requer a identificação de possíveis infiltrações e correção, assim como, a remoção das partes danificadas e restauração da superfície.

O caso 11 (Figura 2) aponta o caso de desagregação acompanhada de eflorescência em alvenaria. Com isso, também se faz necessária a identificação de possíveis infiltrações e correção, assim como, a remoção das partes danificadas e restauração da superfície.

O caso 12 (Figura 2) refere-se ao surgimento de fissuras diagonais próximas a aberturas. Logo carece da investigação acerca existência de elementos como verga e contraverga nas respectivas aberturas. Bem como, sobre a condição da fissura, se ativa ou passiva.

Caso*	Manifestação Patológica	G	U	T	G x U x T	Prioridade
4	Exposição de armadura em viga	4	5	5	100	1º
6	Exposição de armadura em nervura.	4	5	5	100	1º
1	Desagregação do revestimento em	3	3	4	36	2º

elemento estrutural.					
3	Perda de aderência entre calçada e alvenaria.	3	3	3	27	3°
2	Fissura em piso.	2	3	3	18	4°
7	Desplacamento cerâmico.	2	2	3	12	5°
9	Desagregação e mancha em forro.	2	2	3	12	5°
8	Eflorescência em alvenaria.	2	2	2	8	6°
11	Desagregação e eflorescência em alvenaria.	2	2	2	8	6°
12	Fissuras diagonais próximas a aberturas.	2	2	2	8	6°
10	Mancha/bolor em alvenaria.	1	2	2	4	7°
5	Descoloração de pintura em revestimento.	1	1	1	1	8°
