MANIFESTAÇÕES PATOLÓGICAS E VÍCIOS CONSTRUTIVOS EM SISTEMA DE IMPERMEABILIZAÇÃO DE LAJE DE COBERTURA

BRANDÃO, Cláudio Matheus Morais (1); JESUS, Sylvia Regina Corrêa Brant Pereira (2); CORTIVO, Nélvio Dal (3)

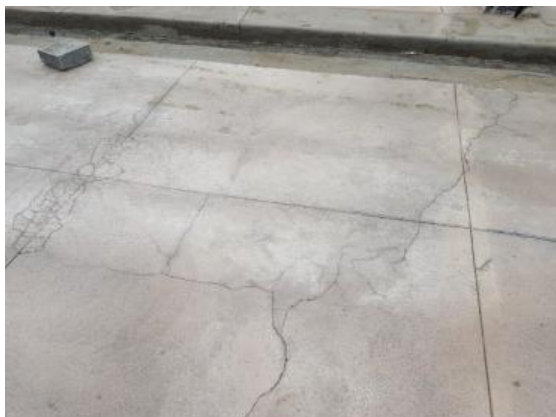
Verificou-se a presença de trincas e fissuras em grande parte das placas da camada de proteção mecânica que compõem o sistema de impermeabilização da laje de cobertura. Em outubro de 2017, poucos meses após a finalização do serviço de impermeabilização, 778 placas encontravam-se trincadas e/ou fissuradas, correspondendo a 55% de toda a área executada. Em maio de 2019, essas manifestações patológicas atingem 1.323 placas, o equivalente a 93% da área total. As trincas e fissuras são ilustradas nas Figuras 2 e 3.

Figura 2 – Trincas e fissuras generalizadas.

Dessa maneira, a substituição das camadas de proteção mecânica e de isolamento térmico da laje de cobertura conforme as especificidades de execução do projeto seria a medida mais indicada a se adotar.

Recomenda-se ainda realizar o reforço da argamassa, por meio da incorporação de armadura de aço à camada de proteção mecânica com o intuito de aumentar a resistência a fissuras de retração (YAZIGI, 2006).

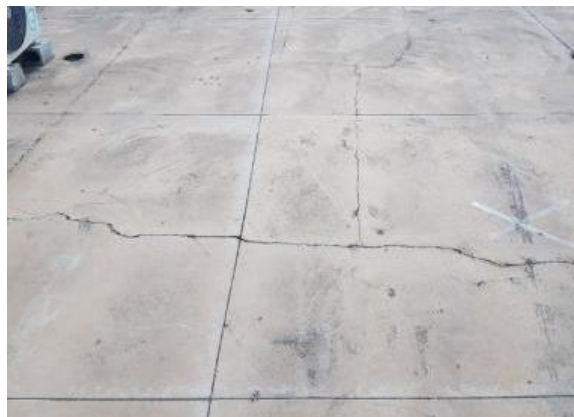
Figura 3 – Trincas e fissuras ao longo das placas.

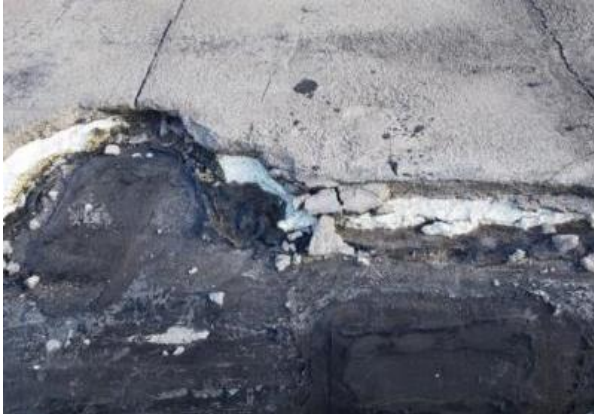
Em diversos pontos da laje de cobertura, foi observada a degradação da proteção mecânica, como mostrado na Figura 4. Em algumas regiões, a degradação provocou o esfrelamento da argamassa, como exposto na Figura 5.

Figura 4 – Degradação da argamassa constituinte da proteção mecânica.

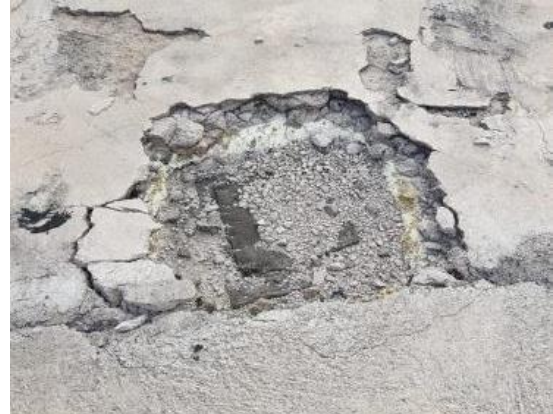
Figura 5 – Esfarelamento da argamassa constituinte da proteção mecânica.

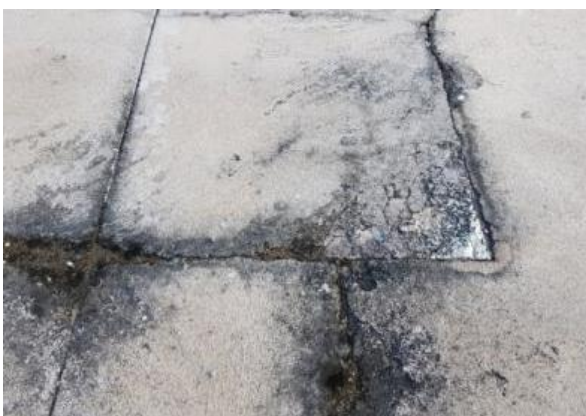
O afloramento da camada de proteção térmica também foi uma das manifestações patológicas encontradas. Em alguns trechos da laje, foi constatado que a espessura da camada de proteção mecânica era de apenas 2,0 mm, o que acarretou a rápida degradação das placas e consequente afloramento da proteção térmica. Nas Figuras 6 e 7, mostram-se algumas regiões em que há o afloramento de poliestireno expandido.

Figura 6 – Afloramento no vértice da placa da proteção térmica

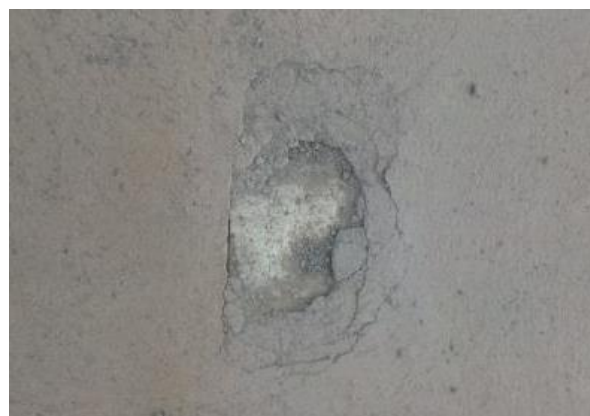
Figura 7 – Afloramento da proteção térmica na região central da placa

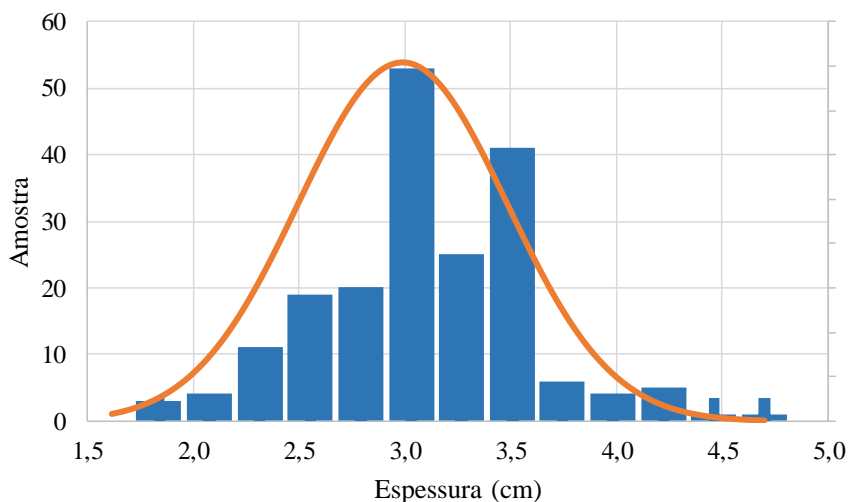
Figura 8 - Histograma e curva de distribuição normal da amostragem

Analisando a Figura 8, pode-se observar que a maior incidência de espessura encontrada está em torno de 3 cm, concordando também com os valores de média e de moda apresentadas na Tabela 1. Portanto, pode-se afirmar que a espessura média da laje ficou em 3,0 cm, 25% abaixo da espessura especificada em projeto. Yazigi (2006) relata que,

quando em argamassa de cimento e areia, que é o caso deste estudo, a proteção mecânica deve ter espessura mínima de 4 cm.

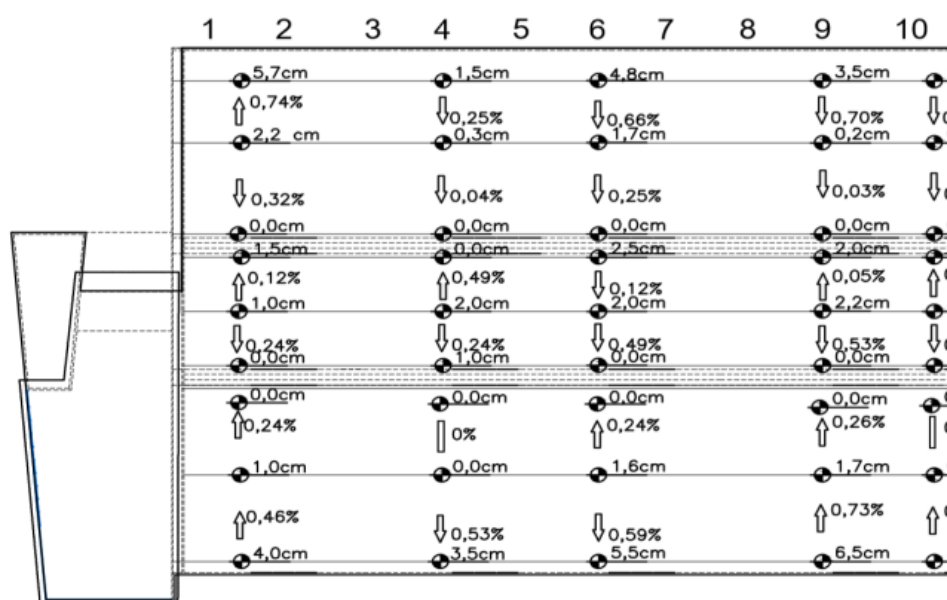
Entretanto, ao se levantar a cota em diversos pontos da laje, verificou-se a não uniformidade do caimento, sendo que determinadas regiões apresentaram inclinação bem abaixo de 1%. Em alguns pontos, o caimento encontra-se invertido em relação às calhas. A irregularidade no caimento verificada em determinada região da laje de cobertura é mostrada na Figura 9.

Figura 9 - Irregularidade no caimento da laje de cobertura

Por meio do caimento de 1%, é possível que a água escoe rapidamente para os coletores de água pluvial. Nas regiões com caimento inferior a 1% e/ou caimento invertido, a água tende a permanecer por mais tempo sobre a cobertura e diminuir a eficiência do sistema de drenagem.

Com relação a declividade da laje de cobertura, é sugerido que seja refeita a camada de regularização existente, utilizando o concreto celular por exemplo, comumente utilizado para nivelamento de lajes (PEREIRA, 2018). Por meio dessa camada, os problemas correlatos a deficiência de caimento da superfície da laje, que apresentou declividade inferior a 1% em diversas regiões, poderiam ser corrigidos.

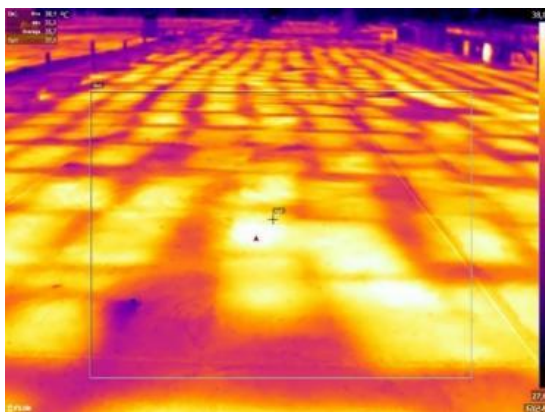
O projeto de impermeabilização estabelece que as placas de EPS devem ser justapostas ao longo de toda a superfície impermeabilizada. Contudo, com o auxílio da câmera termográfica, foi possível constatar que as placas de EPS foram dispostas de forma separada, chegando a até 35cm de afastamento entre elas. São mostradas nas Figuras 10 a 11 a disposição das placas de EPS. As regiões mais claras nas fotos são as placas de poliestireno expandido e as regiões de cores mais escuras são aquelas com ausência de EPS.

Figura 10 - Imagem termográfica geral da laje de cobertura.

A distribuição não uniforme das placas pode ser fator contribuinte para a ocorrência das fissuras e trincas na proteção mecânica, na intensidade em que ocorreram, pois as resistências e os gradientes de temperatura dos materiais são diferentes.

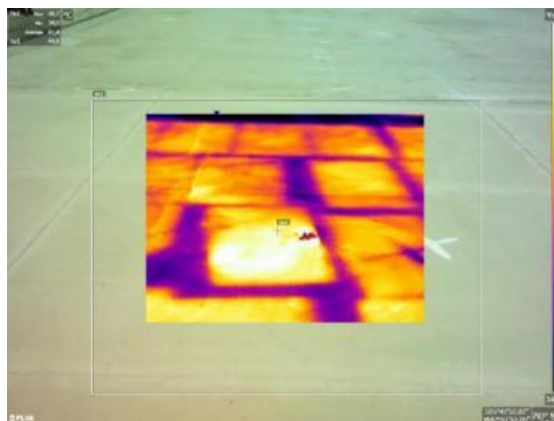
Figura 11 – Vazios na camada de proteção térmica e placas desalinhadas

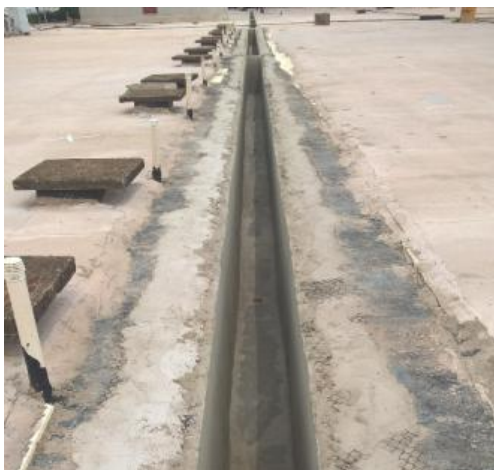
De acordo com o detalhamento do projeto, o fim da proteção mecânica deveria ocorrer próximo à borda da calha e a proteção térmica deveria envolver toda ela. Observou-se, porém, que a camada de isolamento térmico está distante das bordas das calhas, como ilustrado na Figura 12.

Figura 12 - Proteção térmica e mecânica distante da borda da calha

Essa descontinuidade pode ter sido responsável pelo surgimento de diversas fissuras e trincas na região adjacente às calhas.

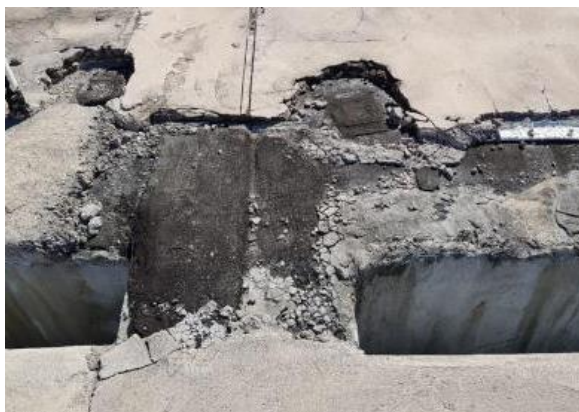
Em alguns locais, as juntas de dilatação e as de concretagem foram executadas com acabamento insatisfatório, mostrado nas Figuras 13 e 14.

Figura 13 – Juntas de dilatação com fissuras à sua volta e acabamento insatisfatório

Esses pontos podem se tornar preferenciais para a ocorrência de vazamentos ao longo da vida útil do sistema de impermeabilização.

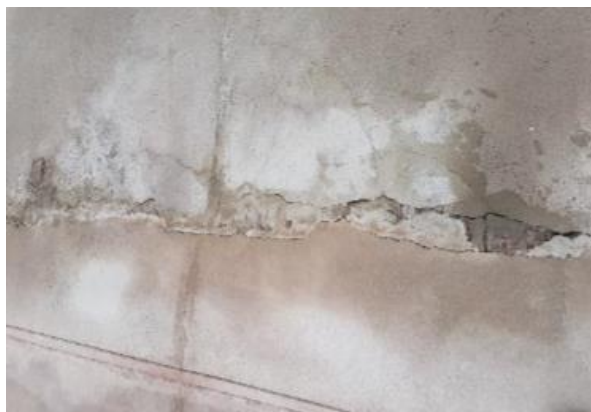
Figura 14 – Junta de concretagem com falha na aderência
