## ESTUDO DE CASO DE RESTAURAÇÃO DA CASA DE DRUMMOND EM ITABIRA/MG

**CANGASSÚ, Diana Darlen Soares (1); PERDIGÃO, Karoline Martins (2)**

(1) Universidade do Estado de Minas Gerais (UEMG), [darlencangassu@gmail.br](mailto:darlencangassu@gmail.br)

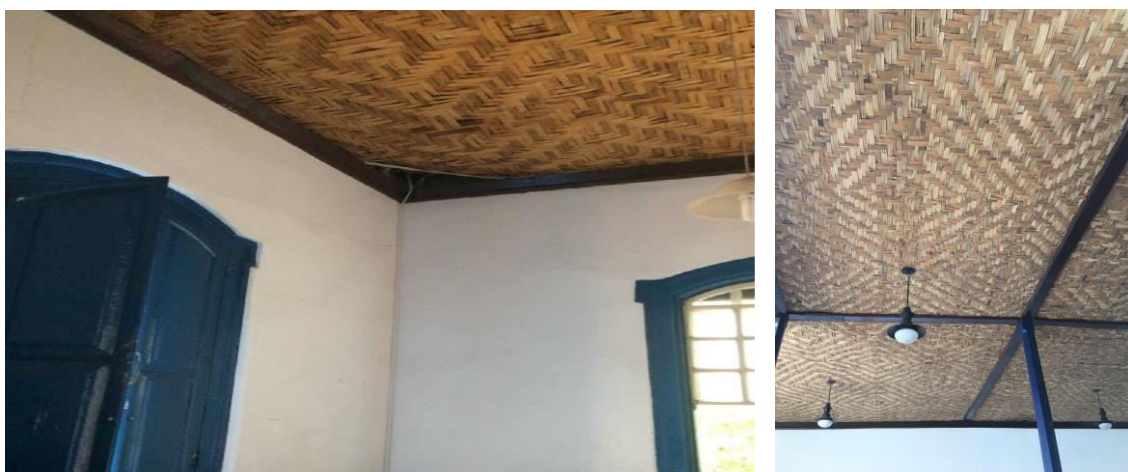
**Figura 5 – Substituição de forro de bambu**

A cobertura da Casa de Drummond era original, sendo formada pela estrutura principal de apoio e a estrutura para sustentação das telhas, que consistiam em elementos de madeira em quatro águas e beiral coberto em todo seu contorno. O telhado era composto por telhas simples de sobreposição, de barro cozido, que despejavam as águas pluviais em calhas de aço galvanizado com proteção por forros com uso de bambu e de madeira, apresentando sujeiras, presença de insetos (cupins), devido à presença de infiltrações (Figura 5-A).

A demolição de forros planos de bambu danificados se deu na sala de reunião, quartos (Figura 5-A), quarto de Drummond e na varanda (Figura 5-B) do primeiro pavimento, para posterior substituição, não havendo reaproveitamento dos materiais resultantes da demolição. A remoção de forros planos de madeira danificados se deu no quarto de lenha, que ficava no pavimento térreo, assim como a sala de visitas e um quarto, do primeiro pavimento, para posterior substituição, havendo reaproveitamento dos materiais resultantes da remoção.

A remoção de telhas com defeitos correspondeu a 5% do telhado.

A estrutura, composta por tesoura, terço, caibro e ripa foi previamente imunizada com hidrossolúvel aplicado por pincelamento em duas demãos e em várias direções. Recomenda-se que este tratamento deve ser repetido anualmente. Os hidrossolúveis são produtos pouco danosos ao homem e à natureza (GONZAGA, 2006).

Todos os ambientes, após a substituição dos forros, tiveram as lâmpadas fluorescentes substituídas por luminárias pendentes (Figura 5-B).

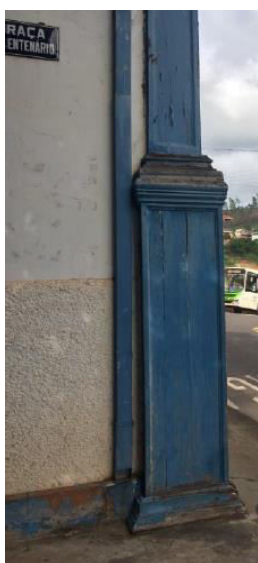
(A)

A restauração da fachada compreendeu o tratamento à deterioração biológica e à umidade para a conservação das estruturas de madeira e pintura externa, mantendo as características originais da edificação. O levantamento de dados foi feito por meio de análise visual, o que evidenciou a presença de insetos (cupins) e início de apodrecimento por ação de umidade nos pilares (Figura 6-A), nos guarda-corpos das sacadas (Figura 6-C), destruindo suas propriedades mecânicas.

Para o projeto de restauração foi estabelecido o aproveitamento máximo da matéria, da forma e do aspecto existentes e a conservação das camadas históricas sobrepostas na edificação. Com o intuito de conter e evitar qualquer possibilidade de novas infestações de insetos, todos os elementos de madeira receberam tratamento químico, conforme a NBR 7190 (ABNT, 1997).

A restauração dos elementos de madeira foi executada da seguinte maneira: limpeza e preparo das fissuras e cavidades, com aspiração, para remoção de detritos e poeira, preparo, à parte, em balde de plástico de uma mistura constituída por resina epoxídica líquida e areia, preenchimentos das fissuras e cavidades com a mistura, com colher de pedreiro e alisamento da superfície com espátula, cura da mistura.

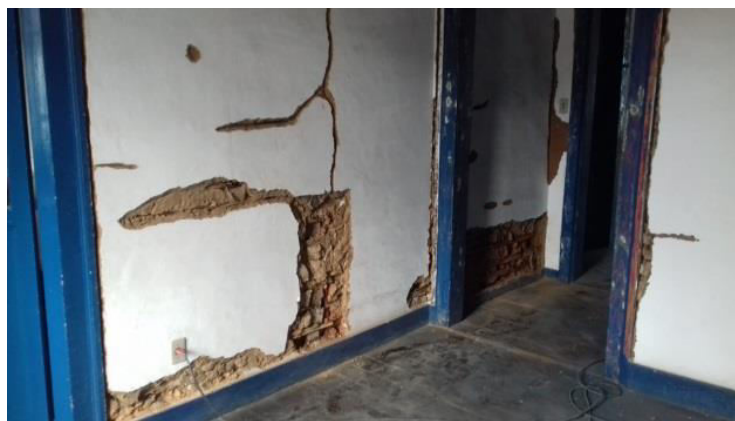
**Figura 7 – Alvenaria para vedação**

A alvenaria de vedação da Casa de Drummond era composta por uma base de taipa de mão com argamassa para revestimento (Figura 7). As principais causas que atuam sobre as argamassas para revestimento são: má aplicação do revestimento, má dosagem da argamassa, tipo e qualidade dos materiais utilizados na produção da argamassa e fatores externos ao revestimento: umidade, expansão da argamassa para assentamento e os agentes poluentes.

A edificação foi planejada e executada, adequadamente, com material local, em que na trama foram identificados bambus (Figura 7).

A restauração da argamassa para revestimento de paredes compreendeu a demolição do reboco e aplicação de camada única nas paredes externas, e nas internas de um dos quartos e na sala de visitas para recebimento de pintura. A mistura da argamassa para revestimento que compôs a camada única teve o traço, em volume, de 1:2:8, com produção manual e espessura de 20 mm.

Foi aplicada nas bases argamassa de chapisco com dosagem na obra no traço, em volume, de 1:1:6.

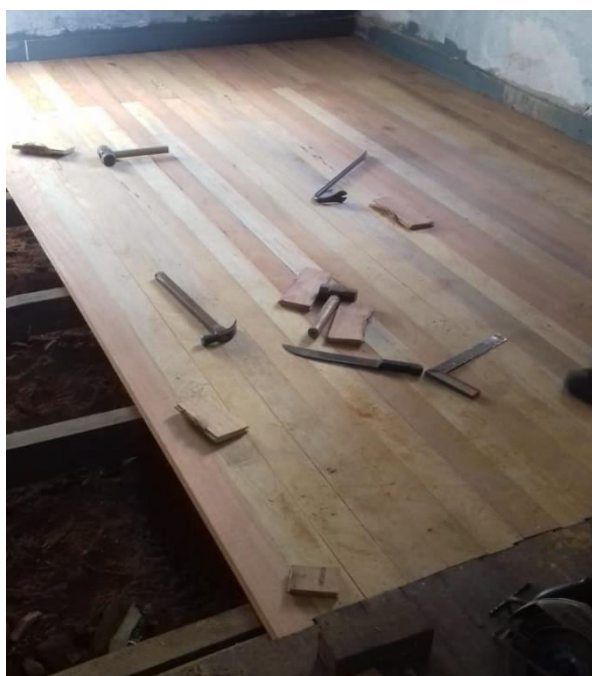
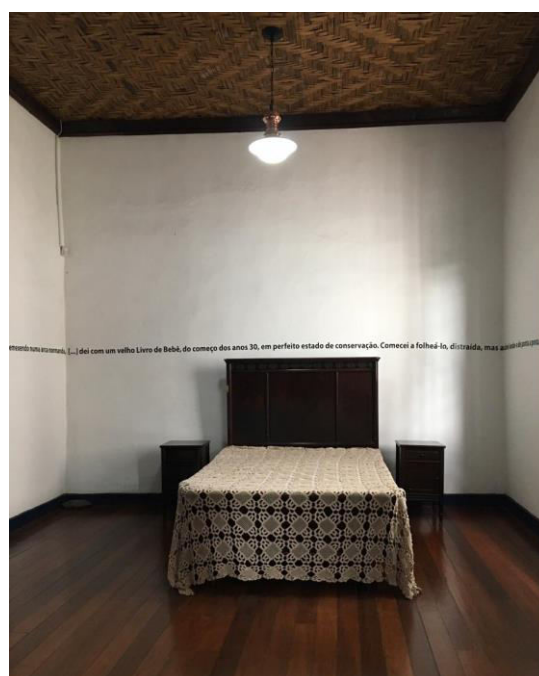
**Figura 9 – Substituição do piso de madeira no quarto de Drummond**

As manifestações patológicas dos pisos de madeira foram provocadas pela presença de cupins, devido as infiltrações e desgaste físico ocasionado pelo uso dos moradores andando sobre sua superfície, o que provocou o apodrecimento, abaulamento e enfraquecimento da madeira e o descolamento de sua pintura.

O piso da Casa de Drummond era composto por tábuas de madeira com pintura em verniz sobre uma estrutura de elementos de madeira apoiadas no contrapiso (Figura 9-A).

A remoção do piso de madeira que apresentava defeitos correspondeu a uma área de 18,04 m<sup>2</sup>, com posterior substituição por tábuas de madeira novas (Figura 9-A), acompanhado de rodapé de madeira ipê, com altura de 7 cm e espessura de 1,5 cm, aplicado com cola à base de resina sintética para chapa de laminado melamínico.

Todas as novas tábuas de madeira ocuparam a mesma posição das tábuas substituídas, para viabilizar o seu perfeito encaixe.

Foram utilizados barrotes (5 cm x 3 cm x 2,5 cm) para a fixação das tábuas de madeira, assentadas perfeitamente em nível e espaçadas por 35 cm, os quais, foram fixados à argamassa do contrapiso.

O soalho de madeira foi fixado com pregos sem cabeça, cravados obliquamente e rebatidos com repuxado fino, de modo a torná-los não visíveis. Aplicou-se também pregos obliquamente nos machos, para obter uma perfeita fixação.

Na pintura foi utilizado verniz sintético brilhante em madeira em três demãos.
