REABILITAÇÃO E REFORÇO DE EDIFÍCIOS HAUSSMANIANOS DA CIDADE DE PARIS

A arquitectura cidade de paris é essencialmente constituída por edifícios haussmanianos. Estes edifícios datam do século XIX e apresentam actualmente várias patologias que impedem um uso adequado. Em consequência, estes edifícios estão a ser submetidos a grandes operações de Restauro, reabilitação e reforço estrutural. Neste artigo, alguns dos principais trabalhos de reabilitação e reforço estrutural actualmente realizados são caracterizados e descritos. Esta descrição é o resultado duma campanha de investigações levada a cabo na cidade de Paris entre 2015 e 2018. O conhecimento resultante do trabalho apresentado neste artigo é muito importante para o desenvolvimento de técnicas de reforço e reabilitação sustentáveis e inovadoras com o fim de preservar este importante espólio ou similares existentes noutros países.

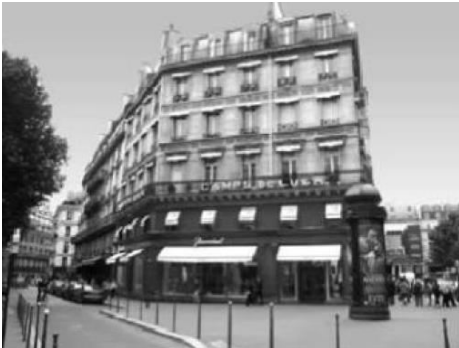
Figura 1- os edifícios haussmanianos

a) *La Madeleine* junto à igreja de *Sainte Marie Madeleine*

Os edifícios Haussmanianos foram construídos entre os anos 1830 e 1841, estes edifícios têm geralmente 6 ou 7 andares e uma cave, as fachadas principais são realizadas com pedra talhada de 55 cm e as fachadas localizadas na retaguarda são realizadas com uma estrutura de madeira preenchida com pedra calcária ou com uma estrutura de aço preenchida com tijolos cerâmicos, (Cardoso *et al.*, 2018-a, 2019-a)(Quelhas *et al.*, 2014), Figura 1-a). O piso do rés-do-chão é geralmente utilizado para fins de comércio, a cave é utilizada para armazenamento e para os equipamentos técnicos. Os andares são utilizados para escritórios e para a habitação, Figura 1-b). A Figura 1-a) apresenta um edifício Haussmaniano situado na *Place de la Madeleine*, em Paris e alvo de trabalhos de reabilitação e reforço estrutural.

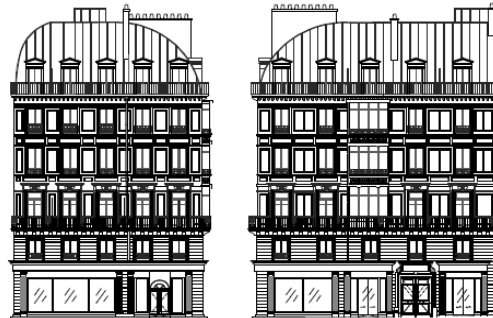
b) Fachada principal

As paredes interiores são realizadas com alvenarias de tijolos de argila ou com uma estrutura de madeira preenchida com pedra calcária. Para além disso, geralmente as paredes exteriores dos dois andares superiores são também realizadas com uma estrutura de madeira e preenchimento, Figura 1-b). As fachadas são suportadas com alvenaria de pedra calcária situadas por baixo, na cave e ao longo do perímetro do edifício, com aproximadamente 80 cm de espessura. A cave é essencialmente realizada com abóbadas de alvenaria de pedra calcária, suportadas por paredes interiores e perimétricas também de alvenaria de pedra calcária, Figura 2-a) e Figura 2-b). Na cave as paredes interiores são realizadas com alvenaria de calcário ou alvenaria de tijolo. As paredes interiores têm uma espessura que varia entre 40 cm e 65 cm. Este era o sistema estrutural principal uma vez que aquando da construção o betão armado não era ainda utilizado e que os elementos de madeira não podiam ser utilizados na cave por esta apresentar elevados teores de humidade.

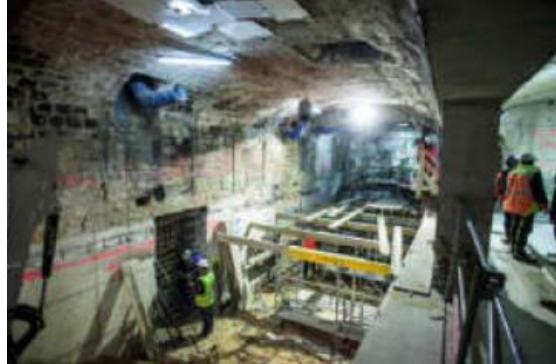
b) Paredes da cave

As investigações realizadas nas fundações revelam que estas são essencialmente realizadas pelo prolongamento das paredes de alvenaria de calcário a uma profundidade que varia entre 15 cm e 1 metro. Por vezes uma sapata contínua de betão armado ou de alvenaria de calcário é colocada debaixo das paredes resistentes.

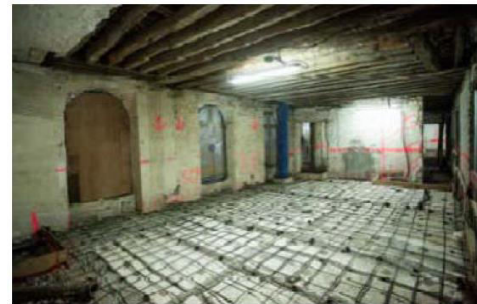
Figura 5 - Pavimento de madeira reforçado

a) Laje de betão connectada

b) Conectores e armadura

Os conectores aplicados são cilindros de aço, o seu número e espaçamento é obtido após cálculo mecânico. Uma armadura é colocada na laje antes do reforço. A Figura 5 mostra que esta técnica permite manter uma importante quantidade de material existente e pode portanto ser classificada como uma técnica de reforço sustentável.

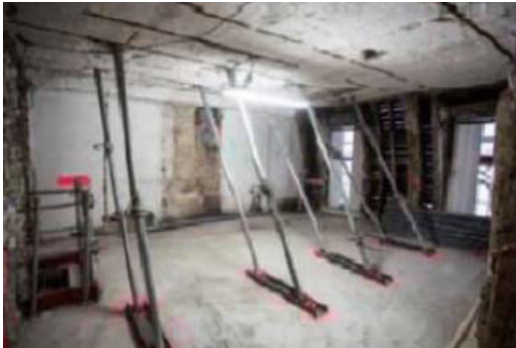
Figura 6 - pavimentos metálicos IAO

a) Pisos metálicos

Nos edifícios Haussmanianos é habitual encontrar pavimentos realizados com vigotas metálicas do tipo IAO, Figura 6 a). Entre estas vigotas são colocados elementos de gesso, Figura 6-b). As investigações indicam que os perfis metálicos IAO apresentam grandes deformações e que os elementos de gesso estão deteriorados: os cálculos (EN 1993-1-1, 2005) indicam que estes pisos já não tem a necessária resistência para suportar as ações relativas ao Eurocódigo (EN 1991-1-1, 2002) e as novas condições de serviço dos edifícios. As investigações realizadas nos perfis metálicos IAO permitiram identificar vários tipos de pavimentos metálicos em função da dimensão dos pavimentos (CARDOSO R., 2018-a). A técnica de reforço para estes pavimentos consiste em manter as vigotas metálicas e conectar uma lajeta de betão.

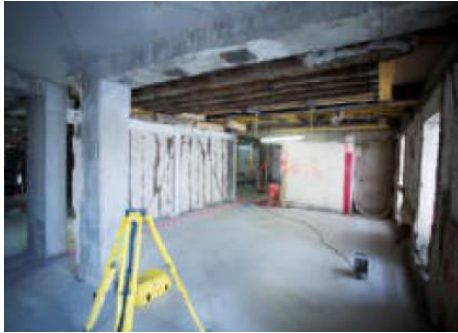
Finalmente os perfis metálicos são cortados pela base. A Figura 11-a) mostra uma viga de betão realizada com recurso a esta técnica, na parte inferior é possível observar as platinas correspondentes aos perfis metálicos. Na Figura 11-b) os perfis HEB são utilizados para sustentar temporariamente a chaminé até que a viga seja betonada e a parede existente removida.

a) Nova viga de betão

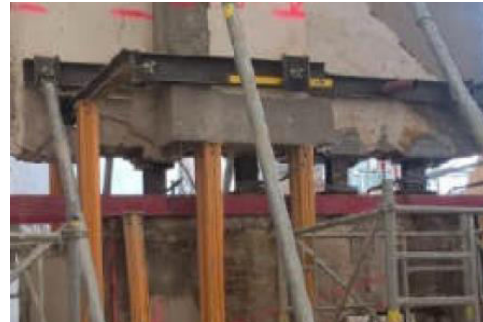
b) Cofragem da viga

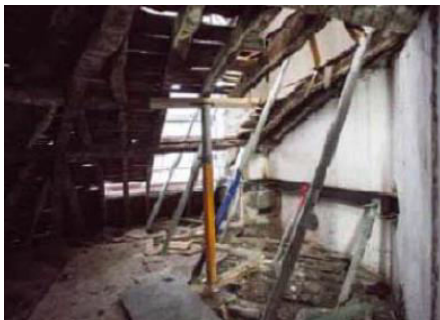
A estrutura da cobertura realizada com elementos de madeira é também geralmente sujeita a obras de reabilitação e reforço uma vez que a estrutura original tende a apresentar um estado de conservação deficiente devido a penetração de água e ao ataque biológico e de insectos. A Figura 12-a) apresenta a estrutura da cobertura a ser removida por estar muito deteriorada. Geralmente a estrutura existente é substituída por uma estrutura de madeira nova. Na Figura 12-b) pode se observar a nova estrutura de madeira da cobertura. Na Figura 12-a) é também possível observar que as chaminés tiveram de ser convenientemente escoradas por forma a manterem a resistencia a acção do vento, dado que a cobertura que a contraventava foi removida.

a) Estrutura existente

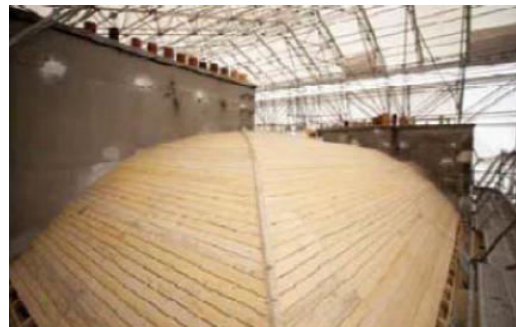
b) Nova cobertura
