## AVALIAÇÃO DA INFLUÊNCIA DE AVARIAS NA RESISTÊNCIA À COMPRESSÃO DE BLOCOS CERÂMICOS COM FIM ESTRUTURAL

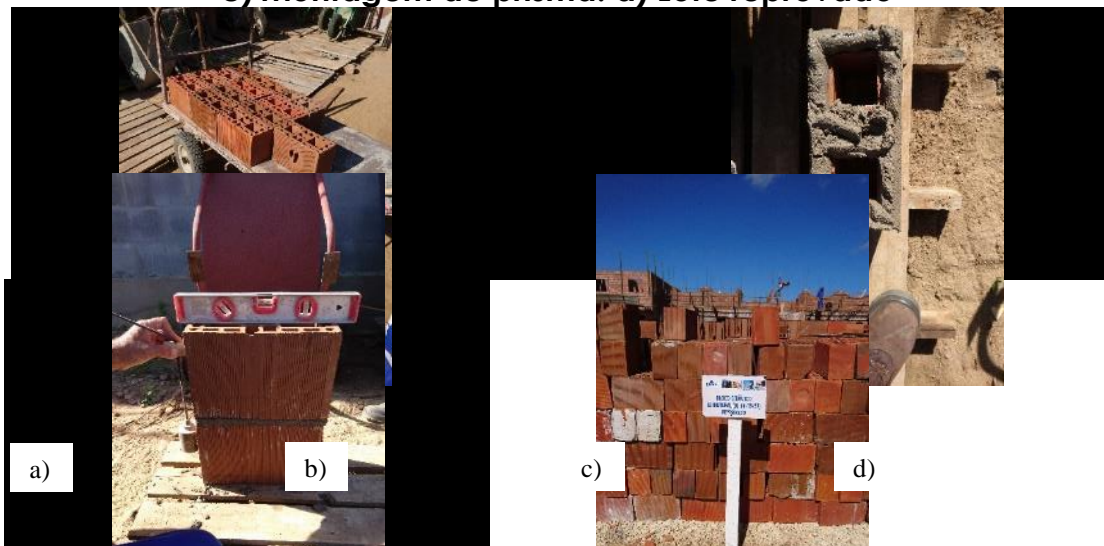
**Figura 3 - a) Blocos cerâmicos 14x19x29. b) Colocação da argamassa. c) Montagem de prisma. d) Lote reprovado**

Efetuuou-se a seleção de quinze blocos cerâmicos 14x19x29, do lote dos blocos reprovados, ver figura 3 a), b), c) e d), para montagem dos nove corpos de prova, utilizando uma argamassa de assentamento com o traço, (cimento:cal:areia) 1:1:6.

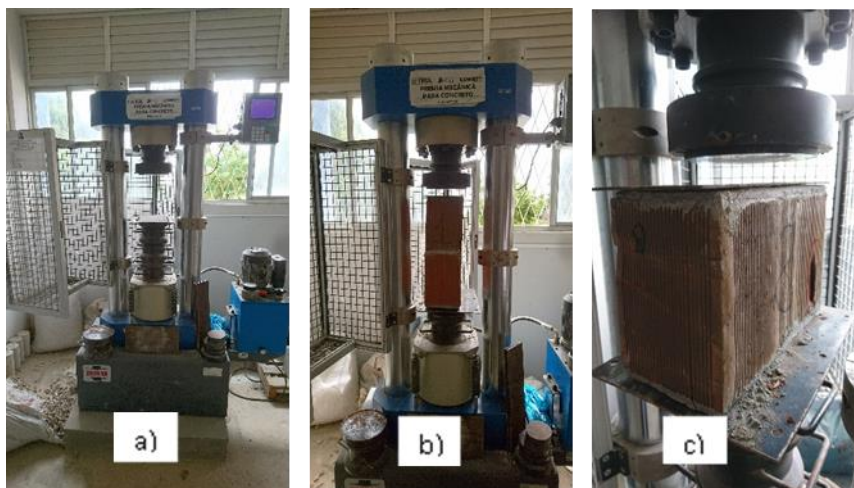
**Figura 5 - a) Prensa hidráulica. b) Mostrador digital. c) Prisma cerâmico.**

Os ensaios de resistência mecânica foram realizados com prensa hidráulica, com capacidade de carregamento na ordem de 2000 kN, marca EMIC, modelo PC 150C. Ver figuras 5 a), b) e c).

Ao final, foi obtido um tempo de cura de 14 dias, desde a confecção dos corpos de provas, até a data da realização dos ensaios. Vale ressaltar que a NBR15812-2, não deixa estipulado um tempo de cura mínimo do ensaio.

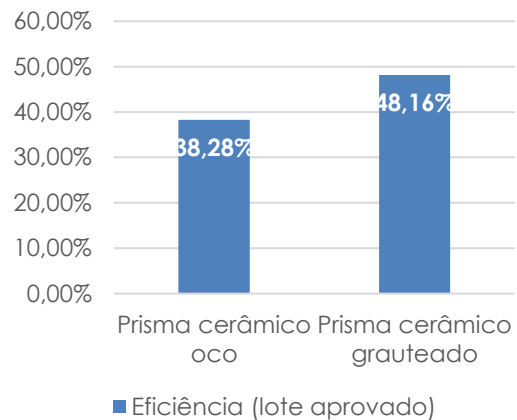
**Figura 10. Fator de eficiência dos prismas.**

É possível correlacionar as resistências médias dos prismas com as resistências médias dos blocos, por meio do cálculo do fator de eficiência, dividindo-se o valor da resistência à compressão do prisma, pela resistência do bloco. É fundamental a análise desse parâmetro, para compreensão da influência da argamassa, na resistência dos prismas. Blocos com maior resistência tendem a aumentar a capacidade de tensão da alvenaria à compressão. Entretanto, esse aumento nas alvenarias não é linearmente proporcional ao dos blocos. É importante perceber que o fator de eficiência, é uma medida que relaciona diretamente a resistência dos prismas, com as resistências dos blocos, logo, quanto maior a resistência do bloco menor o fator de eficiência (SANTOS, 2008).

Conforme esperado, as resistências dos corpos de prova do lote aprovado, superaram as resistências dos corpos de prova do lote reprovado. O fator que mais contribuiu para obtenção de uma maior resistência nos prismas do lote aprovado, foi o fato de inexistir defeitos ou avarias nos mesmos. A Figura 9, aponta em termos percentuais, o quão maior foi a superioridade observada. E a Figura 10, expressa o fator de eficiência dos prismas do lote aprovado, em relação aos blocos cerâmicos.
