ESTUDO DA ADERÊNCIA ENTRE CONCRETOS DE DIFERENTES IDADES PARA A RECUPERAÇÃO E O REFORÇO DE ESTRUTURAS EM EDIFICAÇÕES HISTÓRICAS

**GODINHO, Daiane dos Santos Da Silva (1); NATAL, Cintia Renata (2);
ANTUNES, Elaine Giglielmi Pavei (3); SAVI, Aline Eyng (4)**

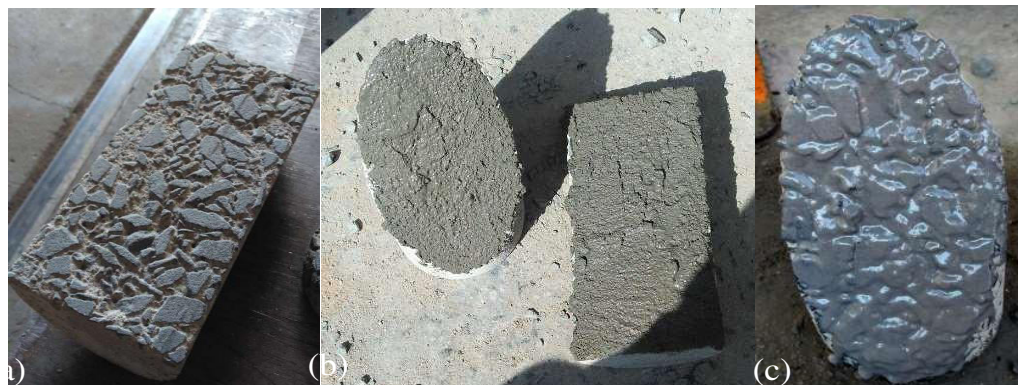
Na semana antecedente à nova concretagem, foi realizado o apicoamento simples. A fim de simular técnicas realizadas na obra para criar uma rugosidade na superfície da junta e não danificar o corpo de prova, a solução adotada foi jateamento de areia. Esta técnica retira uma camada superficial de argamassa, deixando a brita aparente, conforme Figura 03 (a). Após a execução deste método, todos os corpos de prova foram lavados com jato de pressão, garantindo a remoção de qualquer detrito, seguindo as orientações da NBR 14931:2004.

A argamassa utilizada para tratamento da superfície apresentava as mesmas composições da argamassa do concreto novo. Portanto, a mesma foi coletada durante a concretagem da segunda etapa com o auxílio de uma espátula e aplicada na superfície da junta, a fim de evitar a formação de vazios na interface entre os concretos, conforme Figura 03 (b) e orientações da NBR 14931:2004.

Para a aplicação da resina epóxi foi realizada a homogeneização dos produtos separadamente, em seguida adicionada o componente B (endurecedor) ao A (resina) e realizada a mistura dos dois até adquirir uma cor uniforme, sendo posteriormente aplicado à junta de concretagem, conforme Figura 03 (c).

Figura 03 – Corpo de prova após jateamento de areia (a); Superfície com aplicação de argamassa (b) e Corpo de prova após aplicação de resina epóxi.

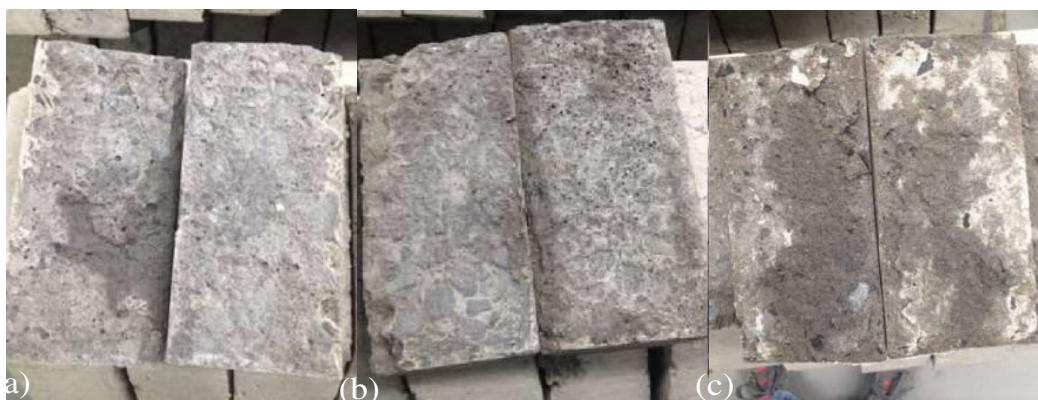
A média de resistência das amostras que receberam apicoamento com aplicação de resina epóxi foi 38,82% maior em relação as que receberam apicoamento simples, e 26,27% maior em relação à apicoamento com aplicação de argamassa. A figura 06, a seguir mostra a interface das amostras após o rompimento.

Figura 06 - Amostras após ensaios AR – D (a), AP – D (b), RE – D (c)

Na Figura 06 é possível verificar que as amostras que receberam apicoamento com aplicação de argamassa, romperam na argamassa utilizada para união. As amostras que receberam apicoamento simples também romperam na união dos concretos, sendo possível verificar a brita que foi jateada aparente. E Para as amostras que receberam apicoamento com aplicação de resina epóxi, a resina utilizada (em branco) para ligação permaneceu aderida, praticamente, ao concreto novo após o rompimento, mostrando que a falha ocorreu no concreto antigo.
