O USO DE VEÍCULO AÉREO NÃO TRIPULADO NA INSPEÇÃO DE GRANDES OBRAS DE ARTE

GARCIA, Eduardo (1); SOUZA, Clarissa (2); BARBOSA, M. Teresa (3); SANTIAGO, Iara (4)

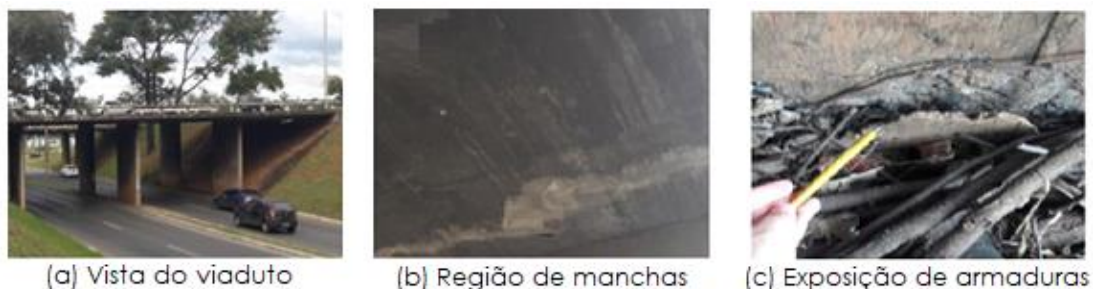
Figura 1 – Viaduto localizado na Via L4 Sul, em Brasília (DF).

A inspeção tinha como objetivo retirar dados de acelerômetros, fotografias termográficas e outros sensores de inspeção estrutural. O viaduto é composto por laje apoiada em pilares parede de concreto armado, que descarregam em fundações de características desconhecidas, de acordo com a figura 1A (GOMES, 2018).

Nesta ocorrência o autor relatou que a laje apresentava eflorescências, com a formação de estalactites devido a lixiviação, ainda era verificado a presença de manchas que se estendem em grande parte da superfície da laje (Figura 1B). Observava-se igualmente exposição da armadura em

algumas áreas e pequenas escamações no concreto. Já os pilares apresentaram machas, deslocamento e corrosão da armadura (Figura 1C).

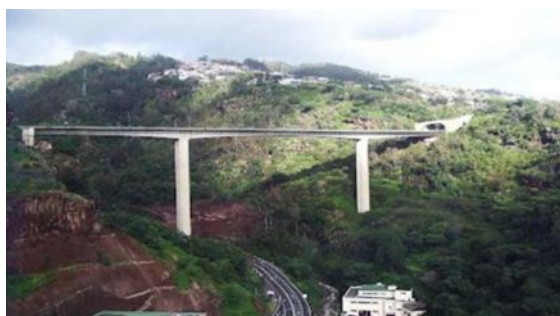
Figura 3 – Ponte João Gomes, ilha da Madeira (Portugal).

A metodologia foi empregada por Agostinho (2013) executando voos para analisar o pilar oeste da Ponte João Gomes, situada na ilha da Madeira, no Funchal. Esta ponte foi concluída em 1994, com extensão total de 274,5 metros e um vão central de 125 metros. Seu ponto mais alto, que se dá do fundo do tabuleiro ao leito da Ribeira é de 140 metros como mostra a figura 3.

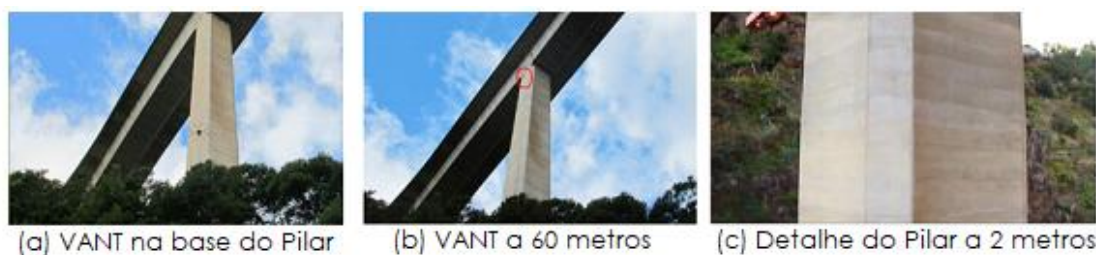
Figura 4 – Detalhe das manifestações patológicas na Ponte João Gomes, ilha da Madeira.

Neste caso, como a ponte é de construção considerada recente não se verificaram sinais significativos de patologias. É possível verificar que o VANT realizou voos a distâncias muito curtas do pilar (1-2 metros) como mostram as figuras 4a e 4b, e altitudes consideradas impossíveis de serem alcançadas dentro de uma inspeção convencional o que permitiu captar imagens detalhadas do pilar (figura 4c).

Devido a possibilidade da captação de imagens com excelente resolução é possível analisar e verificar o estado de conservação das estruturas. A metodologia empregada consistiu em um voo inicial para captação de vídeo de todo o pilar e em seguida foi escolhido zonas preferências para efetuar voos de fotografia de grande resolução para avaliação do estado dos pilares (AGOSTINHO, 2013).

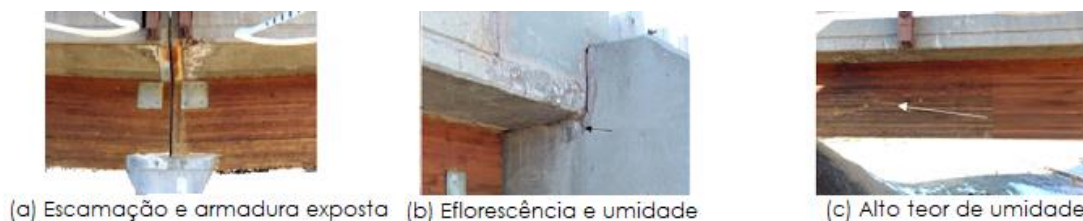
Figura 5 – Identificação de danos na ponte de Keystone (Dakota do Sul)

Ao final, como último estágio concluiu-se a identificação dos danos. Para que a inspeção fosse bem-sucedida, o dano deveria ser facilmente identificado a partir das informações coletadas, o que se comprovou eficaz e pode ser demonstrado pelas figuras 5a, 5b e 5c (SEO, 2018).

As imagens captadas usando o VANT segundo Seo (2018), serviram como base para análises computacionais adicionais, incluindo inspeção baseada em fotogrametria. O uso de modelos virtuais fotogramétricos 3D serviu como uma visão geral dos danos comparados às imagens 2D convencionais. Esse processo foi capaz de fornecer uma representação visual da estrutura em um espaço virtual 3D.
