## MAPEAMENTO DE MANIFESTAÇÕES PATOLÓGICAS EM EDIFÍCIOS HISTÓRICOS UTILIZANDO HBIM

**TRAVASSOS, Cristiano Saad (1); FERREIRA, Ana Carolina Franco (2); FAÍSCA,  
Renata Gonçalves (3)**

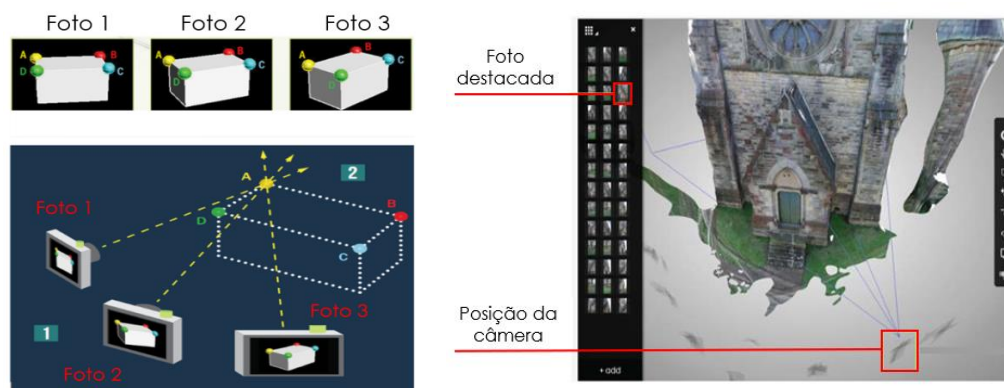
A técnica resume-se em obter coordenadas espaciais através de múltiplas fotografias do mesmo objeto a partir de diferentes ângulos. Como pode ser visto na Figura 1, as posições das câmeras são calculadas e então a geometria é formada em 3D através da projeção dos pontos comuns (A, B, C e D) estabelecidos através de diferentes perspectivas (TWOMEY, 2013).

**Figura 1 – Ilustração do processo de fotogrametria e modelo exemplo**

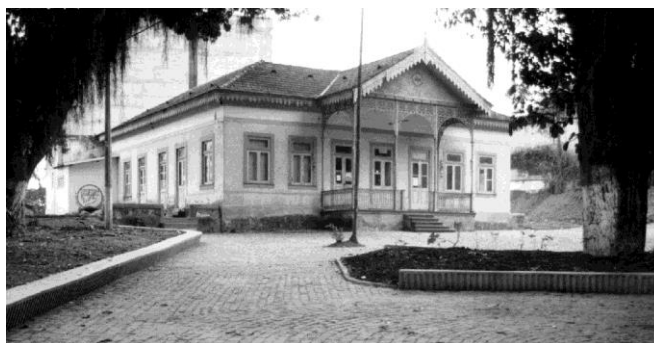
A edificação escolhida, denominada *Chalet*, apresentada na Figura 2, consiste em uma das duas edificações pertencentes à Escola de Arquitetura e Urbanismo da Universidade Federal Fluminense (UFF). Esta edificação foi construída em 1888 e tombada em 1991 pela Prefeitura Municipal de Niterói, e em 2011 pelo Instituto Estadual do Patrimônio Cultural (INEPAC).

A edificação apresenta a técnica de paredes espessas de alvenaria com requadros em cantaria. O telhado é constituído de telhas cerâmicas e o forro é de madeira. Esta ainda ostenta na sua fachada principal um frontão ornamentado com lambrequins de madeira e uma varanda ornamentada com rendilhado de ferro.

**Figura 2 – Edificação estudada**

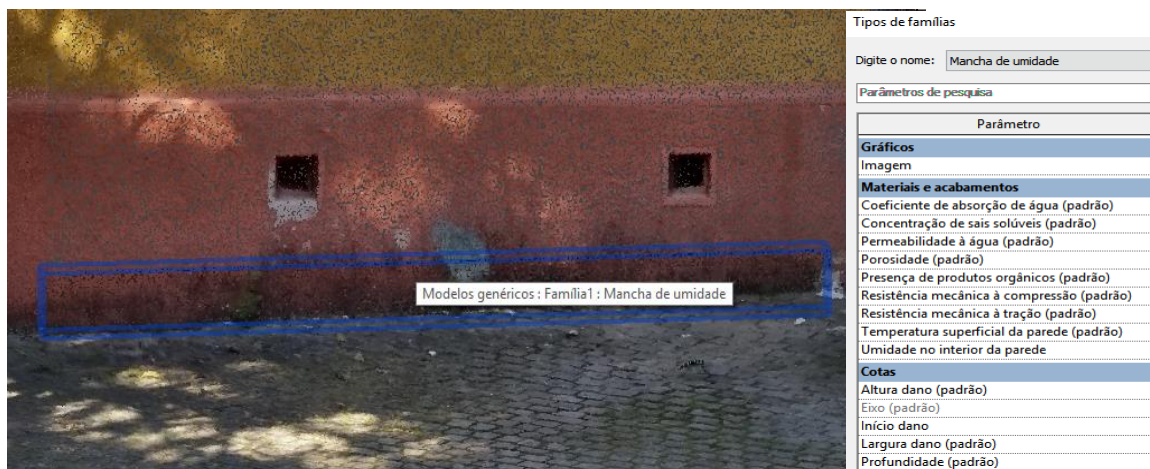
Em sequência, pode ser observada na Figura 8 uma mancha de umidade de terreno, que está presente na fachada principal da edificação, representada como um objeto parametrizado e os parâmetros que lhe podem ser atribuídos.

**Figura 8 – Família parametrizada de dano decorrente da umidade**
