PATRIMÔNIO CULTURAL E SUSTENTABILIDADE NA EDIFICAÇÃO DO COLÉGIO PEDRO II – CAMPUS CENTRO

4 ESTUDO DE CASO: COLÉGIO PEDRO II – CAMPUS CENTRO

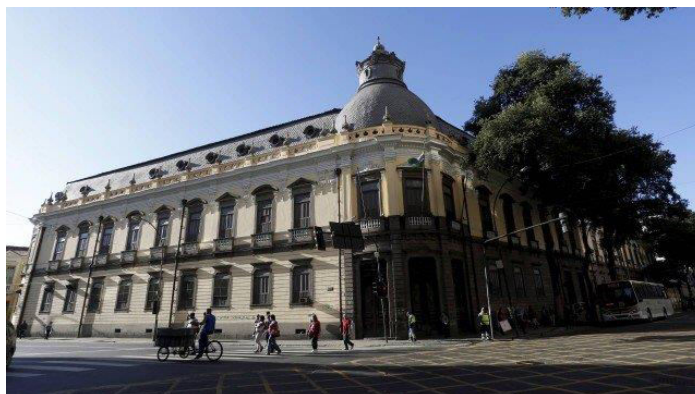
Atualmente o edifício conserva ainda grande parte dos elementos construídos à época das suas primeiras reformas, em grande parte realizadas por Montigny e seu discípulo; como as esquadrias em madeira, o revestimento em pedra das fachadas, o Salão Nobre e a cúpula, por exemplo (Figura 02).

Figura 02 - Configuração atual do Colégio Pedro II

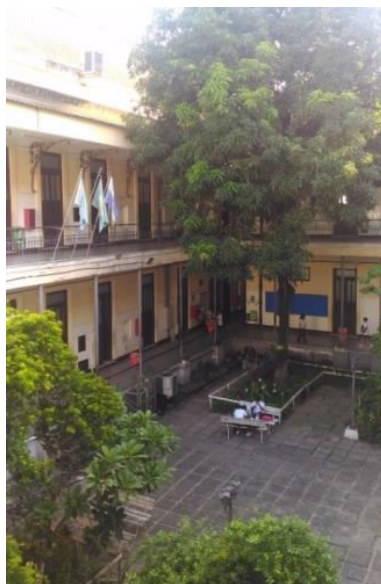
Em relação à edificação tombada, sua arquitetura autêntica, de 1874, ainda conservada, fez permanecer, até hoje, o generoso pé-direito, os inúmeros vãos e as circulações avarandadas voltadas para os pátios internos (Figura 03).

Figura 03 - Vista de um dos pátios internos com as circulações avarandadas ao redor
