ANÁLISE DA EFICIÊNCIA DO NITRATO DE PRATA NA IDENTIFICAÇÃO DA FRENTE DE CLORETOS EM CONCRETOS

RESUMO

Palavras-chave: Nitrato de prata, Ataque por cloreto, Concreto.

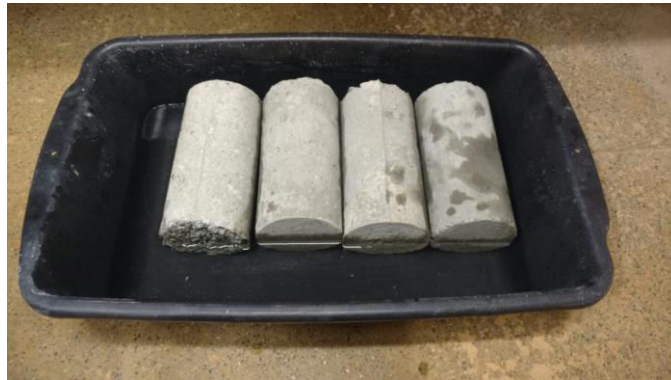
Imagem 1 – Ciclo de molhagem

Os CPs foram desmoldados e submetidos a ciclos de molhagem e secagem (imagem 1), onde no ciclo de molhagem eram deixados os CPs em uma solução de água e sal (NaCl), com uma concentração de 10% de sal em relação a massa de água e ficavam nessa solução por 7 dias, depois no ciclo de secagem eram deixados secar naturalmente por um período de 7 dias e esses ciclos foram repetidos por um intervalo de 42 dias.

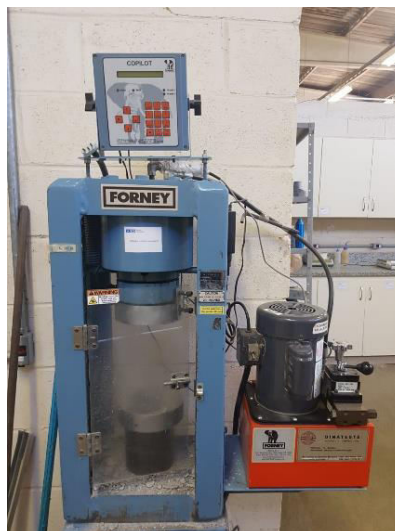
Imagem 2 – Prensa Hidráulica

A partir disto os CPs foram ensaiados a tração por compressão diametral segundo a NBR ABNT 7222 em uma prensa hidráulica (imagem 2) do modelo F25EX da Forney com capacidade máxima de 1112 KN, pois nesse ensaio há ruptura das duas metades do CP, segundo o plano diametral vertical, por isso esse ensaio só foi realizado com o intuito de facilitar a visualização da penetração de cloretos e não para determinar a resistência a tração.

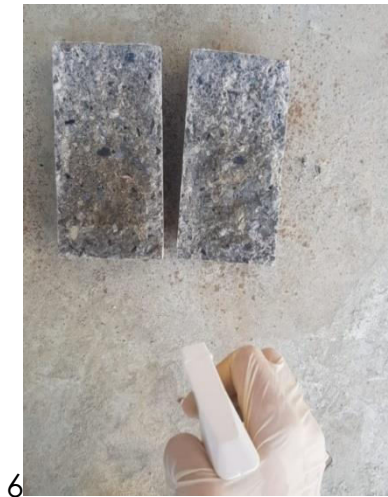
Imagem 3 – Aspersão do reagente

O próximo passo foi a aspersão do reagente nos CPs (imagem 3), onde esse reagente era uma solução de água com nitrato de prata (AgNO_3) em uma concentração de 0,1N, com isso pode-se observar a alteração de cor decorrente da reação química, onde o nitrato de prata

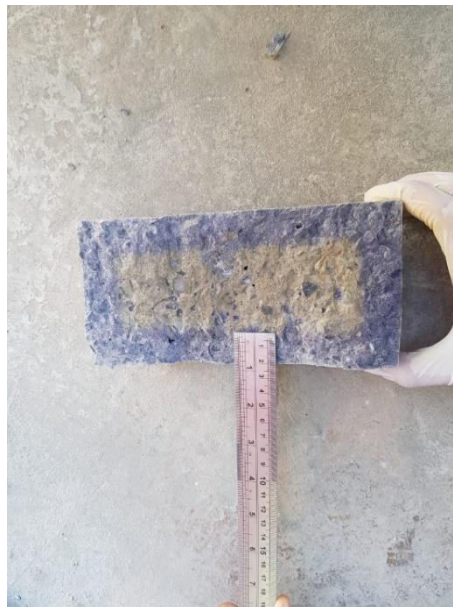
Imagem 4 – Realização das Medidas

reage com cloreto gerando cloreto de prata (AgCl) e nitrato (NO_3), que deixa o concreto com uma coloração diferente (imagem 4), evidenciando a presença de cloreto naquela região e com isso foram aferidas as penetrações (imagem 4), no qual eram feitas três medidas com o auxílio de uma régua metálica e o resultado era a média aritmética.

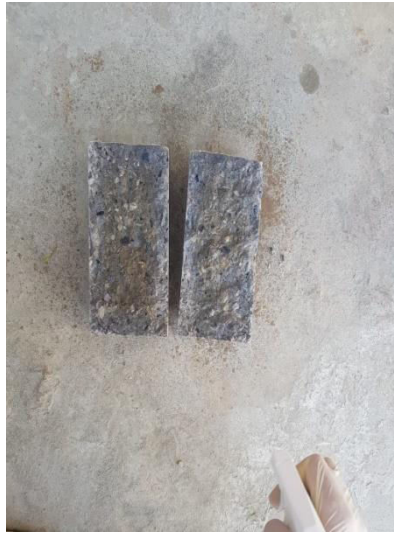
Imagem 5 – Início do aparecimento da coloração marrom

Como esperado, ao aspergir a solução de nitrato de prata (AgNO_3) sobre os corpos de prova observou-se coloração marrom em seu núcleo e branca nas extremidades, como mostra nas imagens a seguir. A

coloração branca ocorre devido a reação química do nitrato de prata (AgNO_3) com os íons de cloreto que resulta na formação do cloreto de prata (AgCl), como representado na equação.

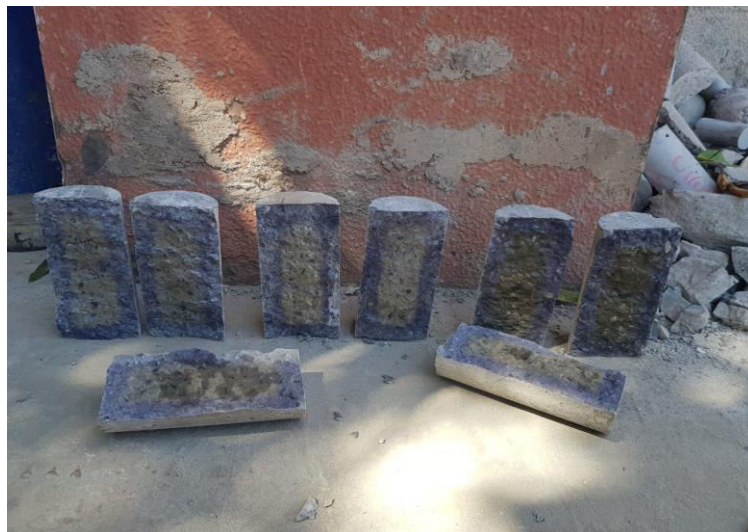
Imagem 6 – Aparência dos corpos de prova após a aspersão do nitrato de prata

A cor marrom acentuava-se na medida em que aspersão era feita, indicando uma possível região sem a presença de cloretos ou com cloretos combinados; o fato ocorreu nos quatro corpos de prova de estudo (Imagem 6).

Em análise aos resultados, estes apresentaram-se efetivos, tendo em vista que foi possível visualizar a presença de cloreto no concreto, sendo perceptíveis devido a precipitação de cloretos livres na região de cor mais clara e a presença de cloretos combinados ou ausência de cloretos na região de cor marrom.

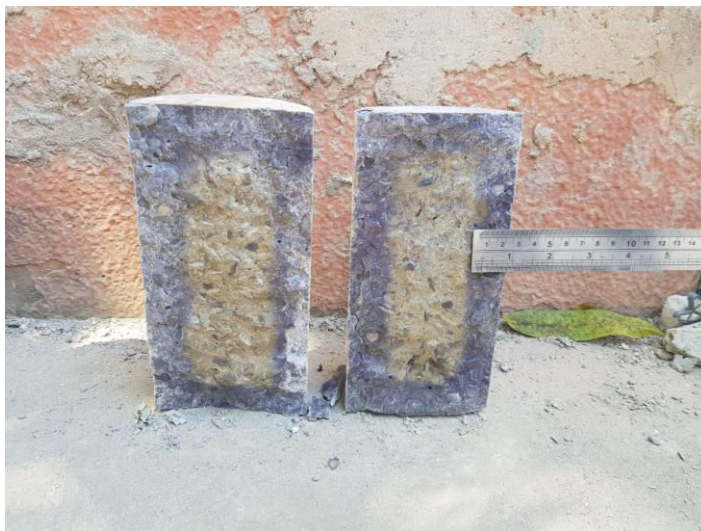
Imagem 7 – Medição da frente de penetração do cloreto

Após as medições foi verificado que os corpos de prova se apresentavam com uma frente de penetração de cloreto média de 2 cm em suas laterais, isso ocorre pelo fato das amostras terem sido expostas ao mesmo método de molhagem, com a mesma quantidade de água e NaCl (Imagens 7 e 8). O quadro abaixo apresenta os resultados obtidos nas aferições.
