ANÁLISE DA EFICIÊNCIA DO POTENCIAL DE CORROSÃO PRODUZIDO A PARTIR DA ASTM C 876

Palavras-chave: Corrosão, Concreto Armado, Potencial de corrosão.

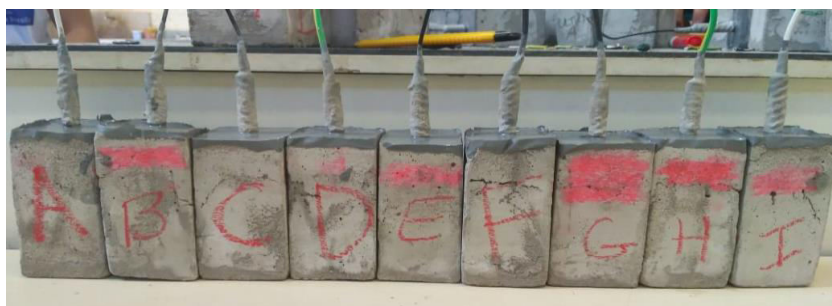
Na Imagem 4 a seguir é possível ver os 9 corpos de prova moldados para o ensaio, sendo que eles receberam a denominação de "A" até "I", em ordem alfabética para melhor identificação e controle durante as leituras do potencial de corrosão.

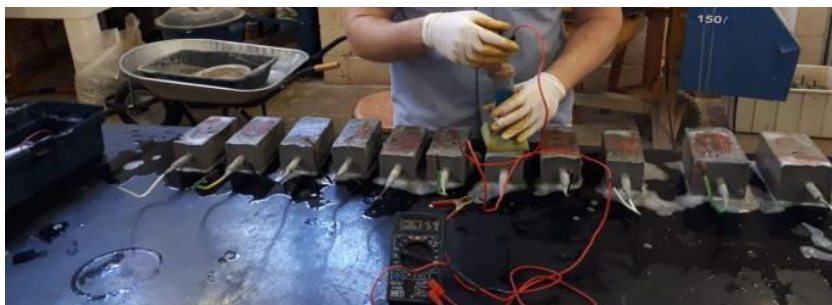
Imagem 7 - Leituras

Na Imagem 7 abaixo, é possível verificar a realização do ensaio do potencial.

As leituras do potencial de corrosão foram realizadas com a utilização de um voltímetro de alta impedância, conectado ao eletrodo de referência de cobre/sulfato de cobre e à armadura dos corpos de prova. Para melhorar a condutividade elétrica entre o eletrodo de referência e o concreto, uma esponja umedecida com água e detergente foi posicionada na superfície de contato entre ambos no momento das leituras.

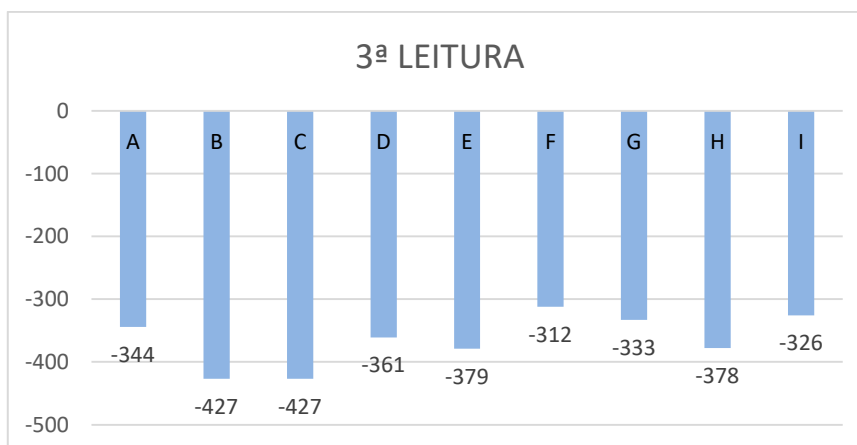
Gráfico 2 – Leitura em mV

O ensaio durou 28 dias e foram realizadas leituras depois do ciclo de molhagem e do de secagem, onde na terceira leitura (gráfico 2) que foi realizada após o primeiro ciclo de secagem já apresentou valores mais negativos que -350mV, mostrando que já apresentavam em alguns corpos de prova 90% de probabilidade de estarem corroídos.

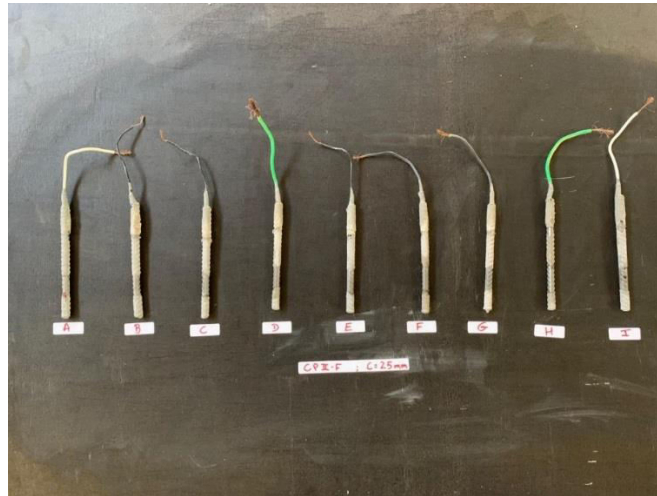
Imagem 8 – barras após o rompimento

Para comprovar a existência de corrosão foram rompidos os cps (imagem 8) e verificou que todos apresentavam corrosão no aço (imagem 9), com isso pode-se concluir que os dados apresentados através do potencial de corrosão condiziam com a realidade, com relação ao estado do aço nos cps analisados, onde os resultados estão em concordância com o trabalho de Matos e Helene (1992).
