## CONDOMÍNIO DO EDIFÍCIO HOTEL QUITANDINHA: MANUTENÇÃO – ATUALIZAÇÃO E CONTINUIDADE

Este trabalho, alinhado com o tema discutido no CIRMARE 2020 sobre estudos de caso em recuperação, manutenção e restauração, compila os resultados sobre os aspectos gerais da manutenção do Condomínio do Edifício Hotel Quitandinha, localizado em Petrópolis/RJ, apresentados a partir da avaliação dos relatórios gerais de manutenção e análises *in situ*, seguido de recomendações gerais. O Hotel Quitandinha foi construído para ser inaugurado em 1944 sendo o maior cassino hotel da América Latina, mas com a proibição do jogo no Brasil em 1946, enfrentou dificuldades para manter-se somente como hotel, e após algumas opções de uso e ocupação, atualmente funciona como um condomínio privado de apartamentos e uma área comercial e de eventos sob a administração do SESC/RJ. Tratando-se de uma construção de qualidade, com aproximadamente oitenta anos, hoje o Edifício Hotel Quitandinha possui alguns de seus sistemas de infraestrutura indo além de sua vida útil, portanto em estado delicado para rotinas de manutenção, caso principal do sistema elétrico, do sistema de abastecimento de água e esgotos e partes embutid

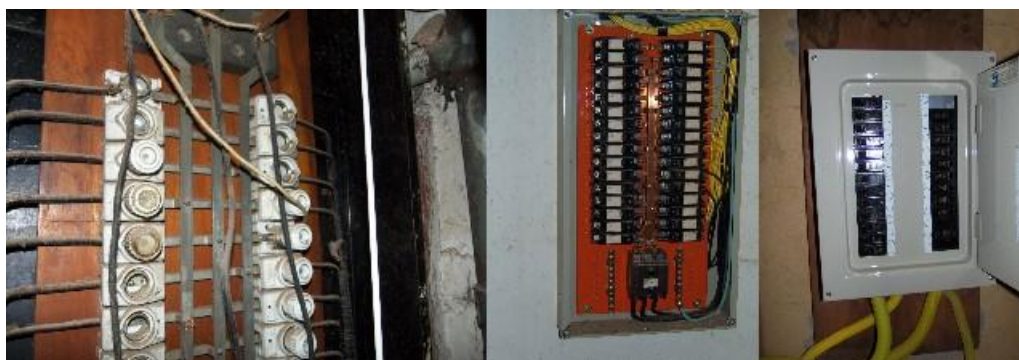
**Figura 2 – Quadros de Distribuição de Energia (1º: com fusíveis rolhas originais ainda em funcionamento/ 2º: quadro padrão NEMA anos 80/ 3º: quadro padrão NEMA anos 90 sobre base de quadro original em madeira).**

Nessa perspectiva e operando com a distribuição de energia por compartilhamento, algumas ações de manutenção no sistema elétrico foram necessárias desde a década de 80 e 90 (figura 2) pela equipe de manutenção. Como ações podemos exemplificar: exclusão do sistema de caldeira a óleo, substituído por um ramal de chuveiros elétricos, por apartamento, que foi realizado sobre o percurso com aproveitamento de parte dos circuitos, do também excluído sistema de chapa – aquecimento do bule de chá e café que existia em todos os quartos do hotel. Foram ao longo dos anos substituídos trechos das linhas de abastecimento de energia, entre caixas de passagem, devido ao aumento significativo do consumo de energia, já que fios e proteções não suportavam a demanda. Foi refeito todo o sistema de entrada de alta tensão, com a implementação de três novos transformadores que totalizam 775KVa, além da implementação de um gerador a diesel, que mantém 100% das instalações do complexo funcionando, sendo este prédio o único residencial da cidade com essa opção. Também foram substituídos os alimentadores dos elevadores, devido às novas demandas técnicas. Durante os anos de existência do prédio, diversas alterações pontuais foram feitas, porém nenhuma delas anotada, como memorial descritivo ou projeto *as-built*, hoje a equipe de manutenção dispõe de projetos originais, e da perspectiva e lembrança do encarregado do setor elétrico que tem mais de 35 anos de casa.

A atualização do sistema elétrico do conjunto, onde todo o percurso de cabeamentos de alimentação e dispositivos de segurança devem ser revistos e adequados as normas atuais. Recomendamos principalmente atenção especial aos apartamentos em face às reformas sem critérios, que durante muito anos foram feitas sem fiscalização e orientação adequada. Também recomendamos a continuidade do acompanhamento do corpo técnico responsável da edificação toda vez que um dos apartamentos é reformado, mantendo as instruções e diretrizes das modificações, que normalmente partem da demolição completa das áreas molhadas, com substituição de toda a instalação hidráulica, abastecimento e esgotamento, bem como da elétrica, mas neste devem ser respeitadas as ligações compartilhadas entre as unidades, portanto criando dois sistemas paralelos, onde uma atende as normas atuais de instalações, com a adoção de distribuição e QCC exclusivo e interno, com proteção para o

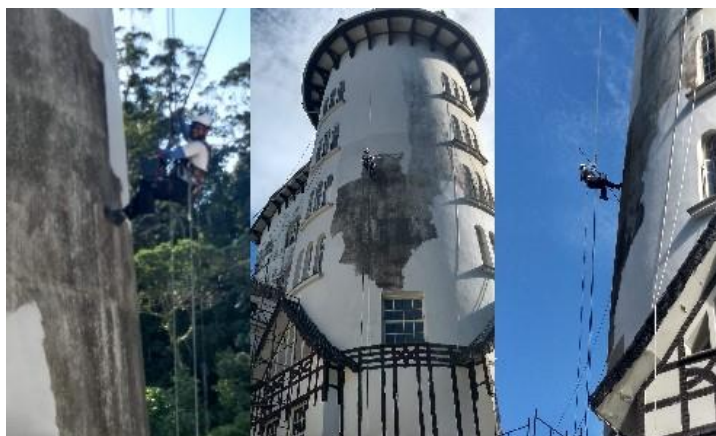
**Figura 3 – Recuperação da Torre**

A equipe de manutenção possui como uma de suas atribuições à inspeção das condições das fachadas e pequenas intervenções de manutenção em jardineiras, balaústres, peitoris, cercas, beirais e telhados, que são realizadas de acordo com o cronograma de trabalho previamente estabelecido e a disponibilidade da equipe (figura 3).

Na ocasião foi realizado um levantamento fotográfico com drone para averiguar o estado de conservação das fachadas, janelas, beirais, telhados e chaminés. Além da averiguação das condições, também foi realizado um escaneamento de diferentes pontos da fachada, em uma parceria com a fábrica de tintas Coral, com a finalidade de estabelecer o padrão adequado de tinta para o conjunto, a título de diminuir o tempo de execução interna da tinta, o desperdício e a falta de padrão do material, assim os funcionários da pintura não demandariam tempo em preparo de mistura de tinta, como a época do cassino, pois estava criada no catálogo da loja de tinta mais próxima a cor “Fachada do Quitandinha”.

A última intervenção mais pronunciada ocorreu entre os anos de 2010 e 2011, e em 2017, o Condomínio do Edifício Hotel Quitandinha foi comunicado pelo INEPAC sobre a necessidade da pintura e conservação das fachadas internas e externas de todo o complexo, sendo o prazo estabelecido pelo órgão patrimonial até 28 de abril 2018, para o início dos trabalhos e apresentação de um cronograma, que foi apresentado, e somente na assembleia de janeiro de 2019, aprovado pelos moradores para a repintura total do complexo.
