AVALIAÇÃO DE PATOLOGIAS DOS SISTEMAS PREDIAIS EM EDIFICAÇÕES HISTÓRICAS TOMBADAS - ESTUDO DE CASO: CASA DO BARÃO DO RIO BRANCO

RESUMO

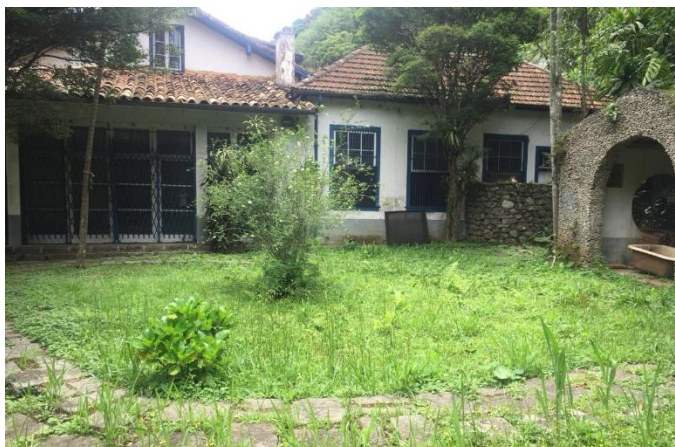
Uma das principais mudanças significativa para o sistema hidráulico foi o aterramento da piscina (Figura 2) que estava inserida na parte externa.

Figura 2 – Piscina aterrada

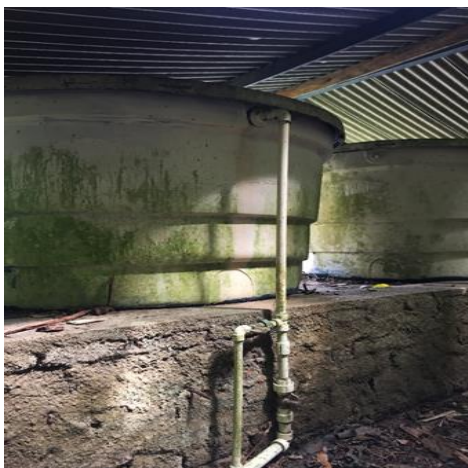
Iniciou-se a análise pelos reservatórios, que ficam alocadas em uma região mais alta do terreno, onde a água chega na edificação por gravidade com pressão o suficiente para abastecer os mesmos. Seguindo o percurso da água observa-se diversas anomalias, tais como: presença de lodo (Figura 3); tubulações aparentes expostas as intemperes e solicitações mecânicas; angulações inapropriadas das tubulações e o aparecimento de vegetação no encanamento que compromete o fluxo da água, conforme apresentado na Figura 3.

Figura 3 – Caixa d'água com presença de lodo

Instalação hidráulica		
Elementos	Patologias identificadas	Provável solução
Caixa d'água	Lodo Água infectada	Substituição do reservatório
Barrilete	Elemento não identificado	-
Coluna	Exposta a intempéries Angulações impróprias	Substituição das colunas de distribuição
Ramal e sub-ramal	componente não identificado	-
Peça de Utilização	Desgaste Deficiência no desempenho	Substituição das peças

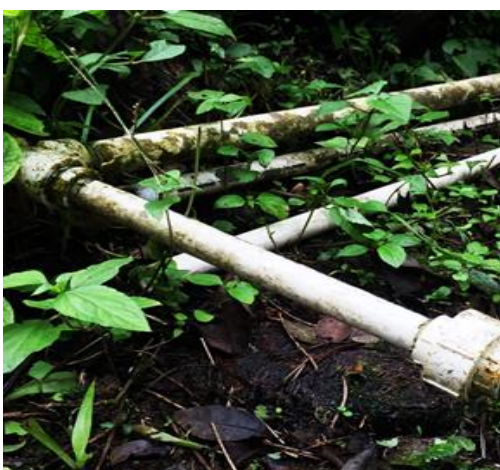
Figura 4 – Encanamento exposto ao tempo, solicitações mecânicas e angulações inapropriadas

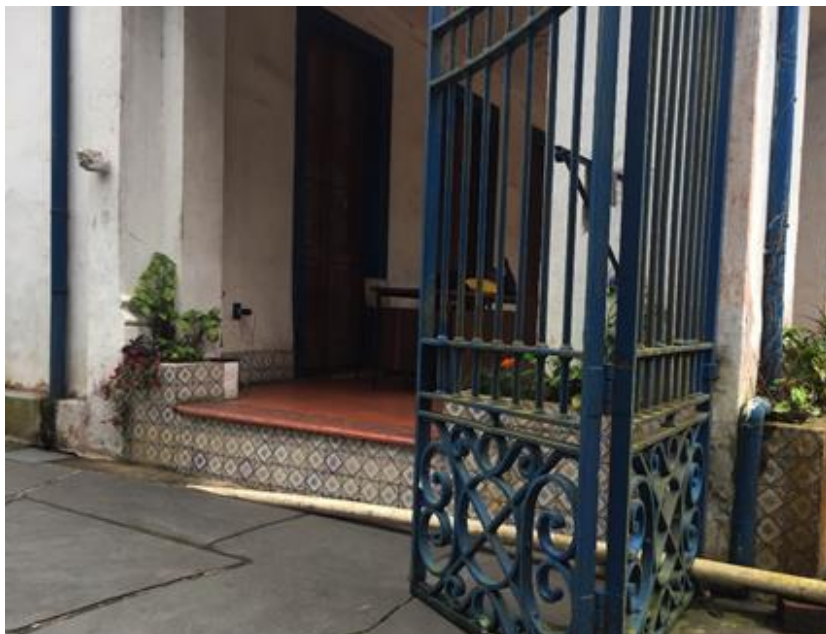
Pode-se constatar também, patologias recorrentes nas instalações de esgotos, porém não foi possível identificar o trajeto da instalação e onde se encontram as caixas de inspeção e de gordura. O único indício que encontrado foi a instalação improvisada do encanamento (Figura 6) na área externa exposto a intempéries.

Figura 6 – Tubulação de esgoto improvisado exposto a intempéries

Instalação sanitária		
Elementos	Patologias identificadas	Provável solução
Encanamento (Sub-ramais)	Exposto a intempéries Instalações improvisadas	Substituição das tubulações
Ramais de descarga (RD) esgotos (RE)	Elemento não identificado	-
Bacia sanitária (BS)	Degradação do material cerâmico	Substituição da peça

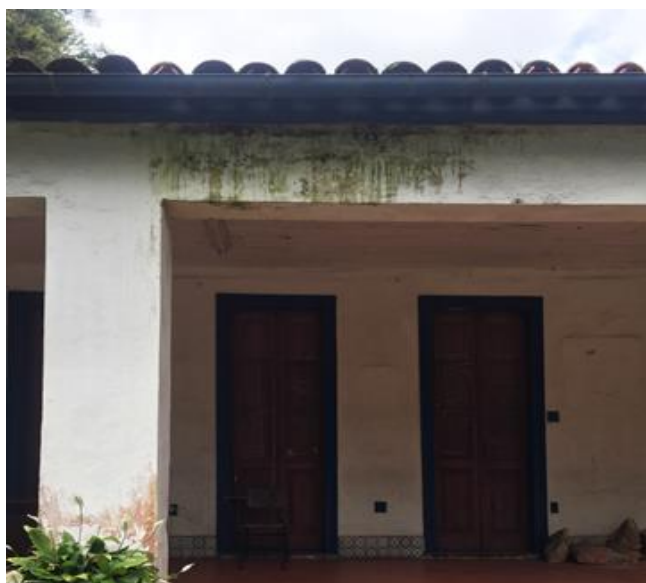
A instalação de águas pluviais (SAP) também apresenta falhas, e algumas delas colocam em risco a vida útil dos elementos que compõem o sistema edificado. Uma patologia de grande notoriedade na edificação é a infiltração provenientes da água da chuva, presente tanto na parte externa (Figura 7) quanto na interna, um dano que favorece a deterioração da construção e por consequência ocasiona a presença de umidade, fungos e bactérias. Além disso, as partes constituintes do sistema de captação apresentam corrosão (Figura 8), entupimento e ainda descarrega as águas pluviais em locais impróprios.

Figura 7 – Infiltração presente na fachada da edificação

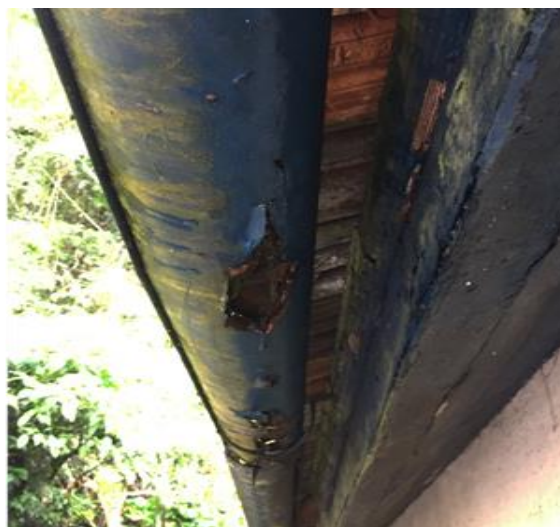
Figura 8 – Anomalias na calha de captação de águas pluviais
