PLANEJAMENTO E CONTROLE DE OBRAS DE RESTAURAÇÃO: ESTUDO DE CASO DA IGREJA SANTO ANTÔNIO DE GLAURA

Nesse cenário, o presente trabalho visa avaliar o processo de planejamento e controle de obras de restauração através de um estudo de caso da Igreja Santo Antônio de Glaura.

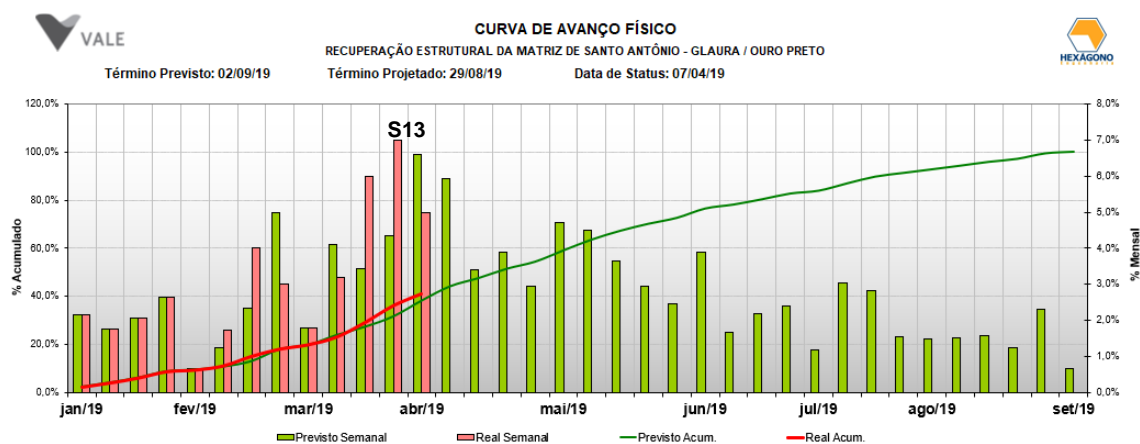
Figura 5 - Curva S de avanço físico da obra.

O cronograma realizado no planejamento é atualizado constantemente com a alimentação de datas reais iniciais e finais das atividades. Assim, foi possível extrair o gráfico de avanço físico ou curva S da obra (Figura 5), que, de forma rápida, permite visualizar os avanços físicos em modo comparativo do planejado com o realizado.

Através deste gráfico pode-se analisar o avanço do projeto como um todo ou de uma semana específica, por exemplo. Destaca-se a semana 13, em abril de 2019. Nesta semana, a obra se encontra aquém do previsto semanal, mas de um modo global, o real acumulado (40%) está além do previsto acumulado (38,1%).

Diversos obstáculos foram encontrados ao longo da obra estudada e, mesmo com estas adversidades enfrentadas, em parâmetros físicos para o mês de abril foi verificado um avanço 2,9% maior do que o planejado para o mesmo período e os custos foram menores do que o esperado. Seguindo as previsões, a obra tende a ser entregue antes do prazo estipulado e com a margem de lucro acima do planejado.

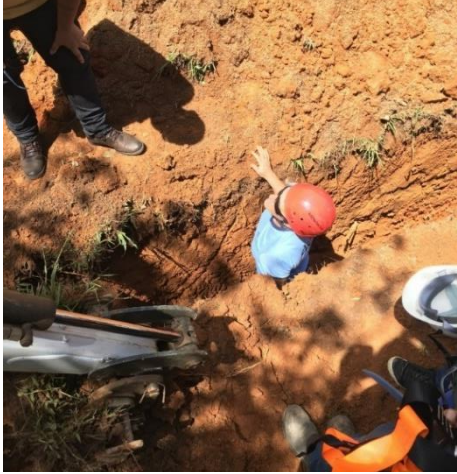
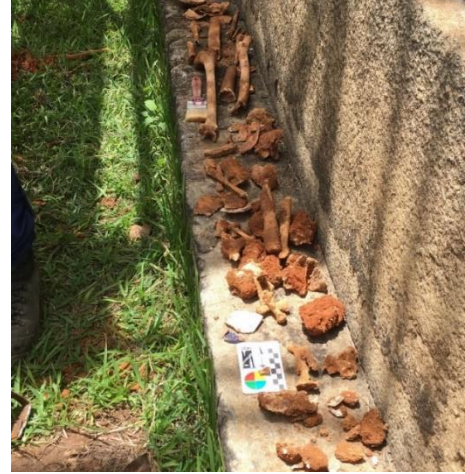
Figura 7 - Acompanhamento arqueológico em abertura de dreno profundo na Igreja Santo Antônio de Glaura: a) arqueóloga inspecionando o local; e b) Ossadas encontradas.

Em trabalho realizado na Igreja Santo Antônio de Glaura (Ouro Preto – MG), Eliany comenta que encontrou vestígios arqueológicos nas laterais da igreja, como pode ser visto na Figura 7. As escavações pararam até que ela pudesse analisar e cadastrar as ossadas, que foram devolvidas para a paróquia fazer um novo enterramento. A obra não precisou ser paralisada, somente as escavações. Assim, o cronograma da obra teve que ser adaptado por alguns dias, mas não foi necessária nenhuma mudança que atrasasse o avanço físico.
