MANUTENÇÃO EM PRÉDIOS PÚBLICOS: ESTUDO DE CASO DA UNIVERSIDADE FEDERAL DE OURO PRETO

Neste contexto, o presente trabalho tem como objeto de estudo o atual edifício da Escola de Minas (EM), pertencente à Universidade Federal de Ouro Preto (UFOP), inaugurado em 1995. Este trabalho apresenta o estado de conservação do edifício principal da EM e alguns dos fatores que levaram a esse estado. Através de entrevistas com as partes interessadas no projeto e manutenção da edificação, buscou-se traçar um histórico das decisões tomadas e seus impactos na vida útil dos diversos sistemas.

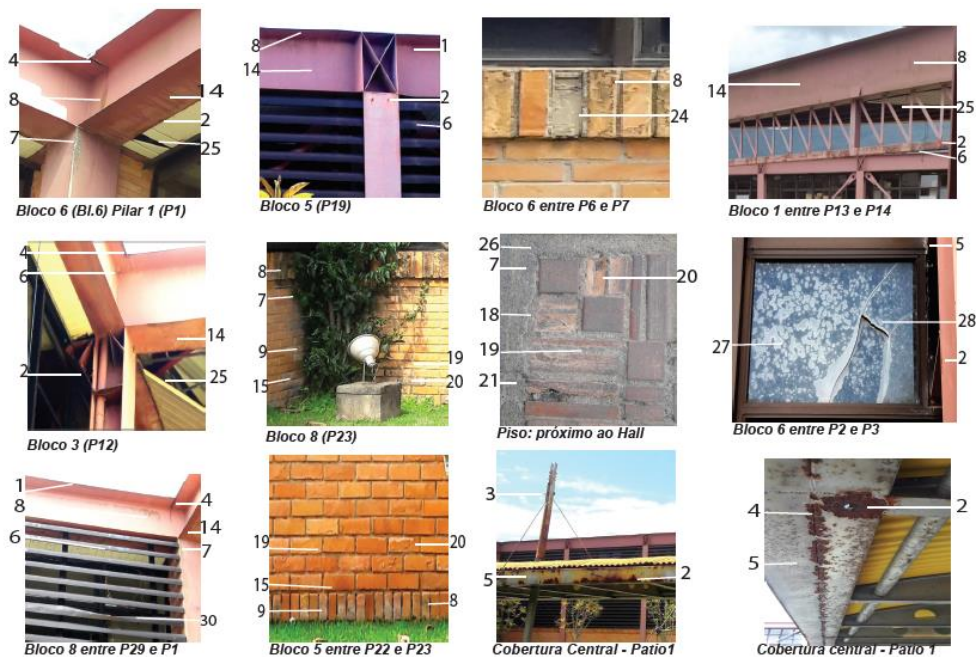
Figura 3 - Algumas patologias identificadas no pátio principal da EM

Figura 4. De modo geral, observa-se que o prédio apresenta falta de manutenção e limpeza; falhas provenientes de projeto e erros de execução e fabricação dos perfis metálicos. Nota-se que a maioria dos danos ali encontrados é causada pela exposição às intempéries, principalmente à umidade.

As patologias com maior incidência são manchas de percolação, seguida por bolores, corrosão metálica, flambagem da estrutura, umidade ascendente, erosão e descascamento dos tijolos e desgaste da película de vidro. As causas das patologias também podem ser atribuídas à inadequação ou falta de manutenção e de limpeza, como foi observado: acúmulo de sujeira com fezes de pombos e ambientes propícios a proliferação de corrosões, bolores e lodos.
