## PARA UMA CONSERVAÇÃO SUSTENTÁVEL DO PATRIMÔNIO CONSTRUÍDO COM TERRA. O CASO DA CASA DEL MARQUÉS, YAVI, PROVÍNCIA DE JUJUY, ARGENTINA

### **1.1 A “Casa do Marquês” e sua historia**

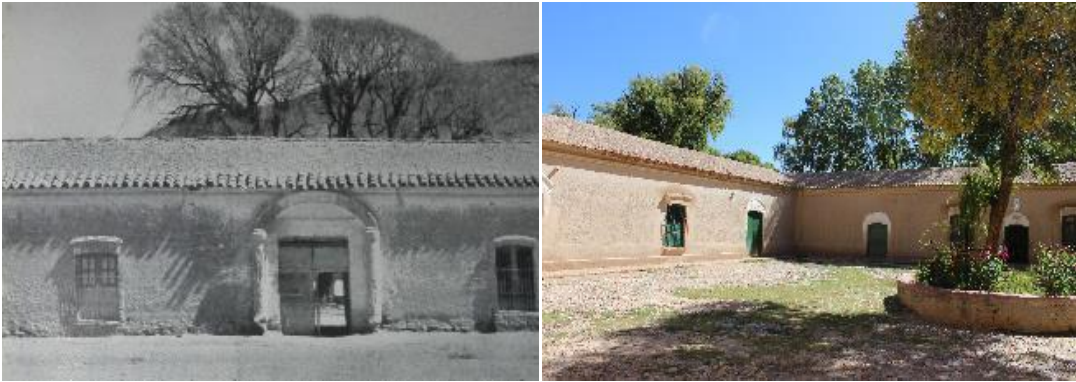
**Figura 2 a e b – Fotografias da frente e do piso da casa**

O edifício tem uma superfície total de 818 m<sup>2</sup>, com um piso quadrado de 40 m de lado, com um pátio interno também quadrado e de 30 m de lado (Figura 2 a e b). O edifício foi historicamente isento, sem outros edifícios com terraço, e faz parte de um complexo arquitetônico que inclui a Capela de Yavi, também um Monumento Histórico Nacional. A totalidade dos recintos são comunicados diretamente com o pátio, que atua como um espaço organizador, tendo sua entrada principal na fachada leste.

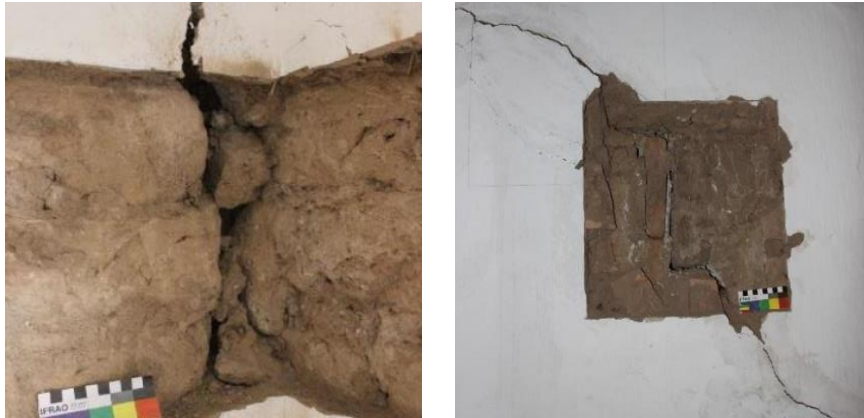
**Figura 4 a e b – Exemplos de danos estruturais em paredes e arcos**

Em relação aos danos estruturais, foi registrada a existência de rachaduras nos encontros com paredes (principalmente na fachada leste, onde atingiam até 7 cm de largura) (Figura 4 a); a reconstrução de arcos adicionando materiais de características diferentes sem travamento adequado (Figura 4 b); e fissuras causadas pela ausência de uma ligação entre as paredes e o telhado. No decorrer dos trabalhos, foi detectada a existência de uma viga acorrentada de concreto armado com seção de 35 x 50 cm na coroação da totalidade das paredes, e que teria sido adicionada na primeira restauração na década de 1950 (Figura 5 a). Essa viga, em vez de consolidar o edifício, contribuiu para o aumento de seus danos.

A proposta estrutural foi direcionada para a consolidação das fragilidades que surgem nos encontros das paredes e dos arcos através da colocação de chaves de madeira, restituição da fábrica de adobe e injeção de lama nas fissuras. Paralelamente, é incorporada uma viga de madeira que substitui a viga encadeado de concreto armado, melhorando o comportamento estrutural e vinculando as paredes de maneira sólida à estrutura do telhado. Por fim, a intervenção é concluída com um envelope das paredes com cordas, de acordo com as recomendações do regulamento peruano (MVCyS, 2017), que também contribui para o reforço dos arcos. Nesse sentido, é importante enfatizar a possibilidade de trabalhar com técnicas e conhecimentos locais, incorporando ao mesmo tempo soluções compatíveis e que não alterem a natureza construtiva dos edifícios. Isso, no final, aponta para a sustentabilidade da intervenção em andamento.

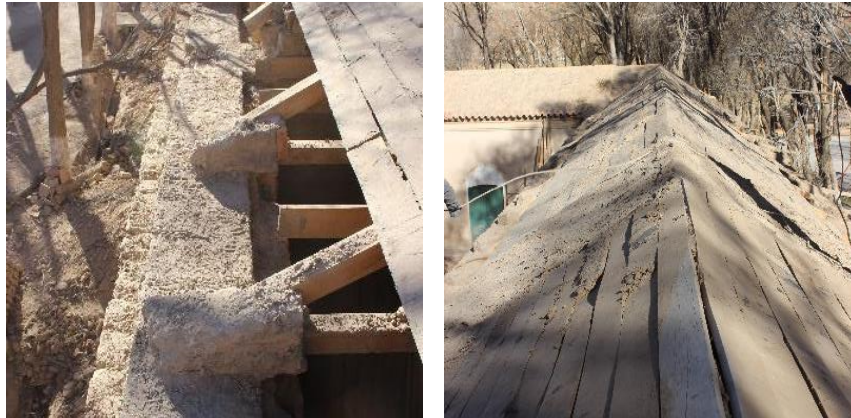
**Figura 5 a e b – Efeitos sobre a autenticidade da casa**

Também devem ser consideradas as numerosas mudanças e incorporações de magnitude diferente que alteram significativamente a autenticidade do Bem, dificultando sua correta leitura histórica. Dentre eles, podemos destacar como a mais significativa a mudança na estrutura dos telhados (cana por tábuas de madeira) e tetos (cana por metais) (Figura 5 b), e a alteração morfológica que as cornijas no perímetro externo apresentam.

De acordo com os critérios para a elaboração do diagnóstico, a proposta e o projeto executivo favorecem a consolidação da integridade estrutural e construtiva do Bem em termos de sustentabilidade e manutenção de seus valores históricos e sociais. Nesse sentido, foi estabelecida a necessidade de remediar as alterações geradas por intervenções anteriores, por exemplo, em relação à viga de encadeamento de concreto armado.

A recuperação das características técnicas do telhado da casa, recuperando totalmente o sistema de construção, é um dos aspectos centrais do projeto. Isso implica restabelecer a cofragem perdida que suporta o teto de lama, substituindo as tábuas de madeira colocadas nas intervenções para reutilizar as canas, o que melhora a aderência do material na cobertura. Ao mesmo tempo, a palha será colocada sobre a cana e nas bordas dos beirais, neste último caso, trançados como costumava ser feito historicamente. A cobertura da lama será realizada recuperando as características tradicionais, sem a adição de materiais estranhos, como cimento.
