ANÁLISE DA EFICIÊNCIA DO NITRATO DE PRATA NA IDENTIFICAÇÃO DA FRENTE DE CLORETOS EM CONCRETOS

INTRODUÇÃO

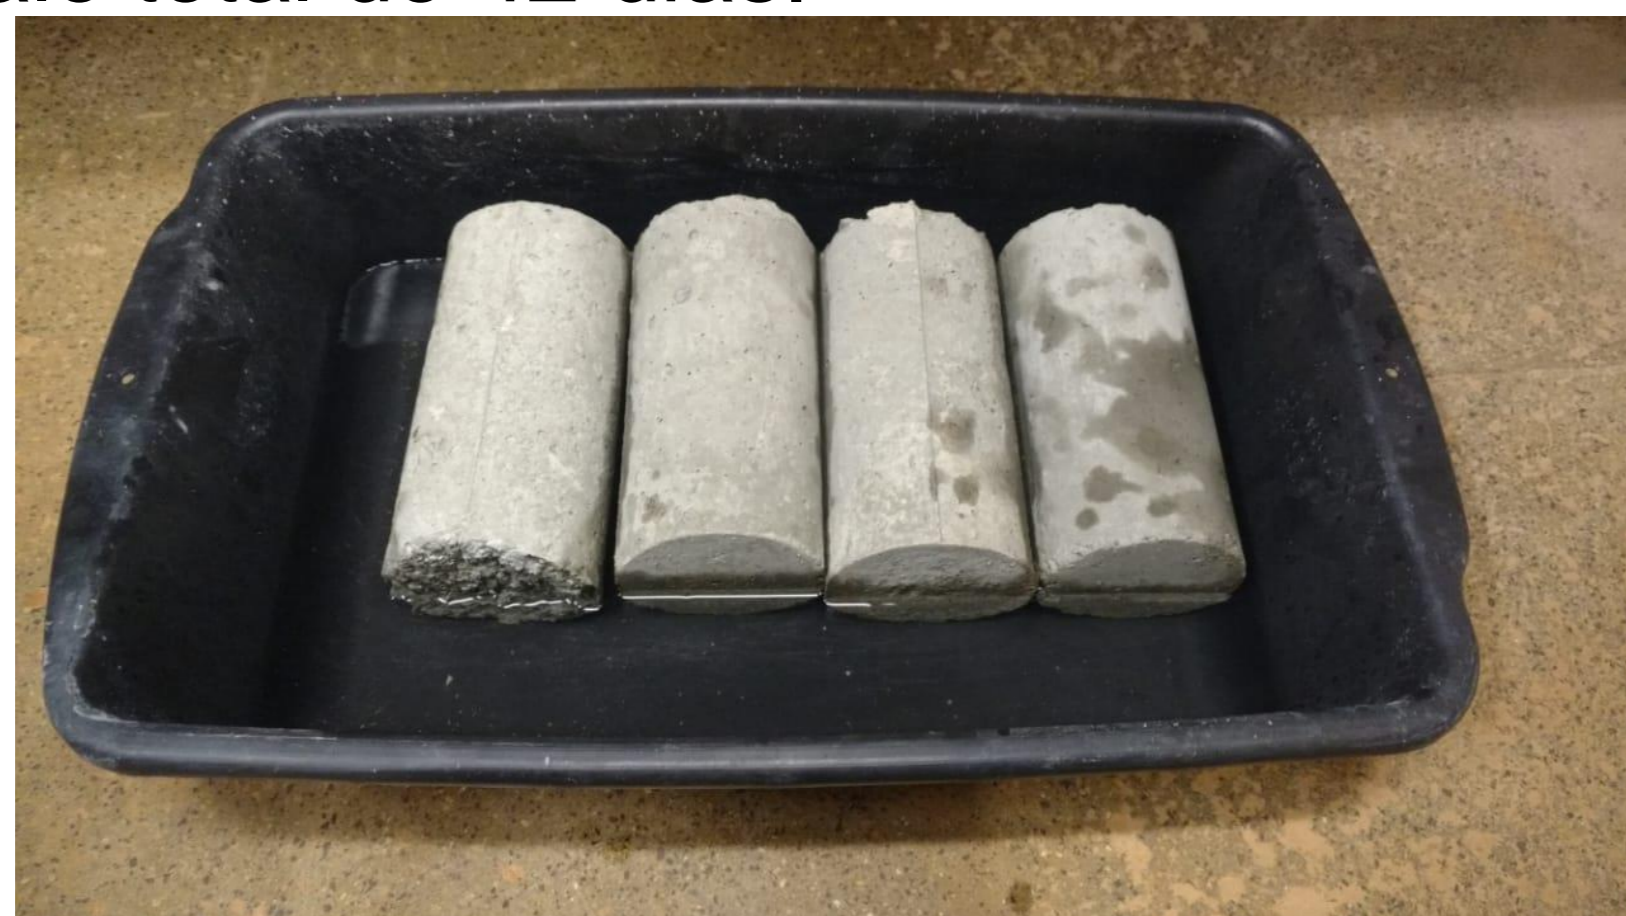
Os CPs foram desmoldados e submetidos a ciclos de molhagem e secagem, onde no ciclo de molhagem eram deixados os CPs em uma solução de água e sal (NaCl), com uma concentração de 10% de sal em relação a massa de água por um intervalo total de 42 dias.

Imagem 1 – Ciclo de molhagem

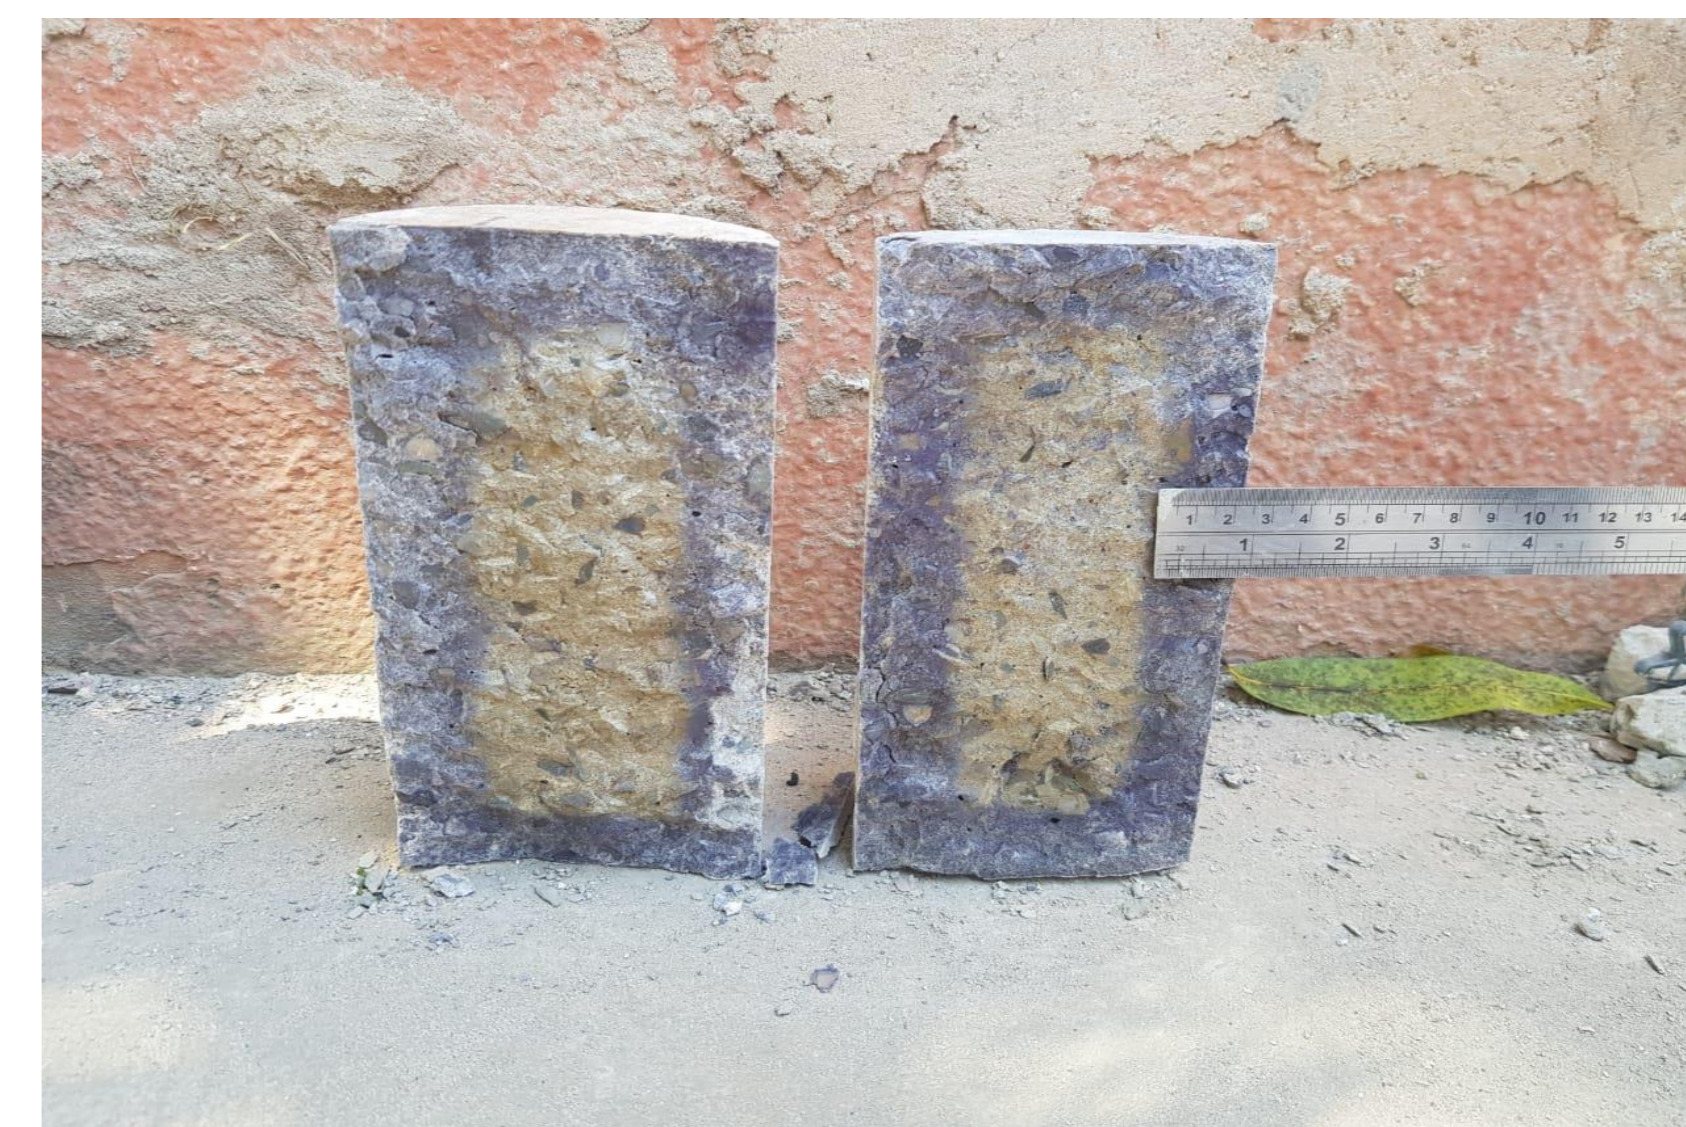
Após as medições foi verificado que os corpos de prova se apresentavam com uma frente de penetração de cloreto média de 2cm em suas laterais, podendo ser explicado pelo fato dos mesmos terem sido expostos ao mesmo método de molhagem, com a mesma quantidade de água e NaCl .

Imagem 2 – Medição da frente de penetração do cloreto

A partir disto os CPs foram ensaiados a tração por compressão diametral segundo a NBR ABNT 7222 em uma prensa hidráulica. O ensaio foi realizado com o intuito de facilitar a visualização da penetração de cloretos e não para determinar a resistência a tração. O próximo passo foi a aspersão do reagente nos CPs, numa solução composta de água com nitrato de prata (AgNO_3) em concentração de 0,1N. Após reação eram feitas três medidas com o auxílio de uma régua metálica e o resultado era a média aritmética.

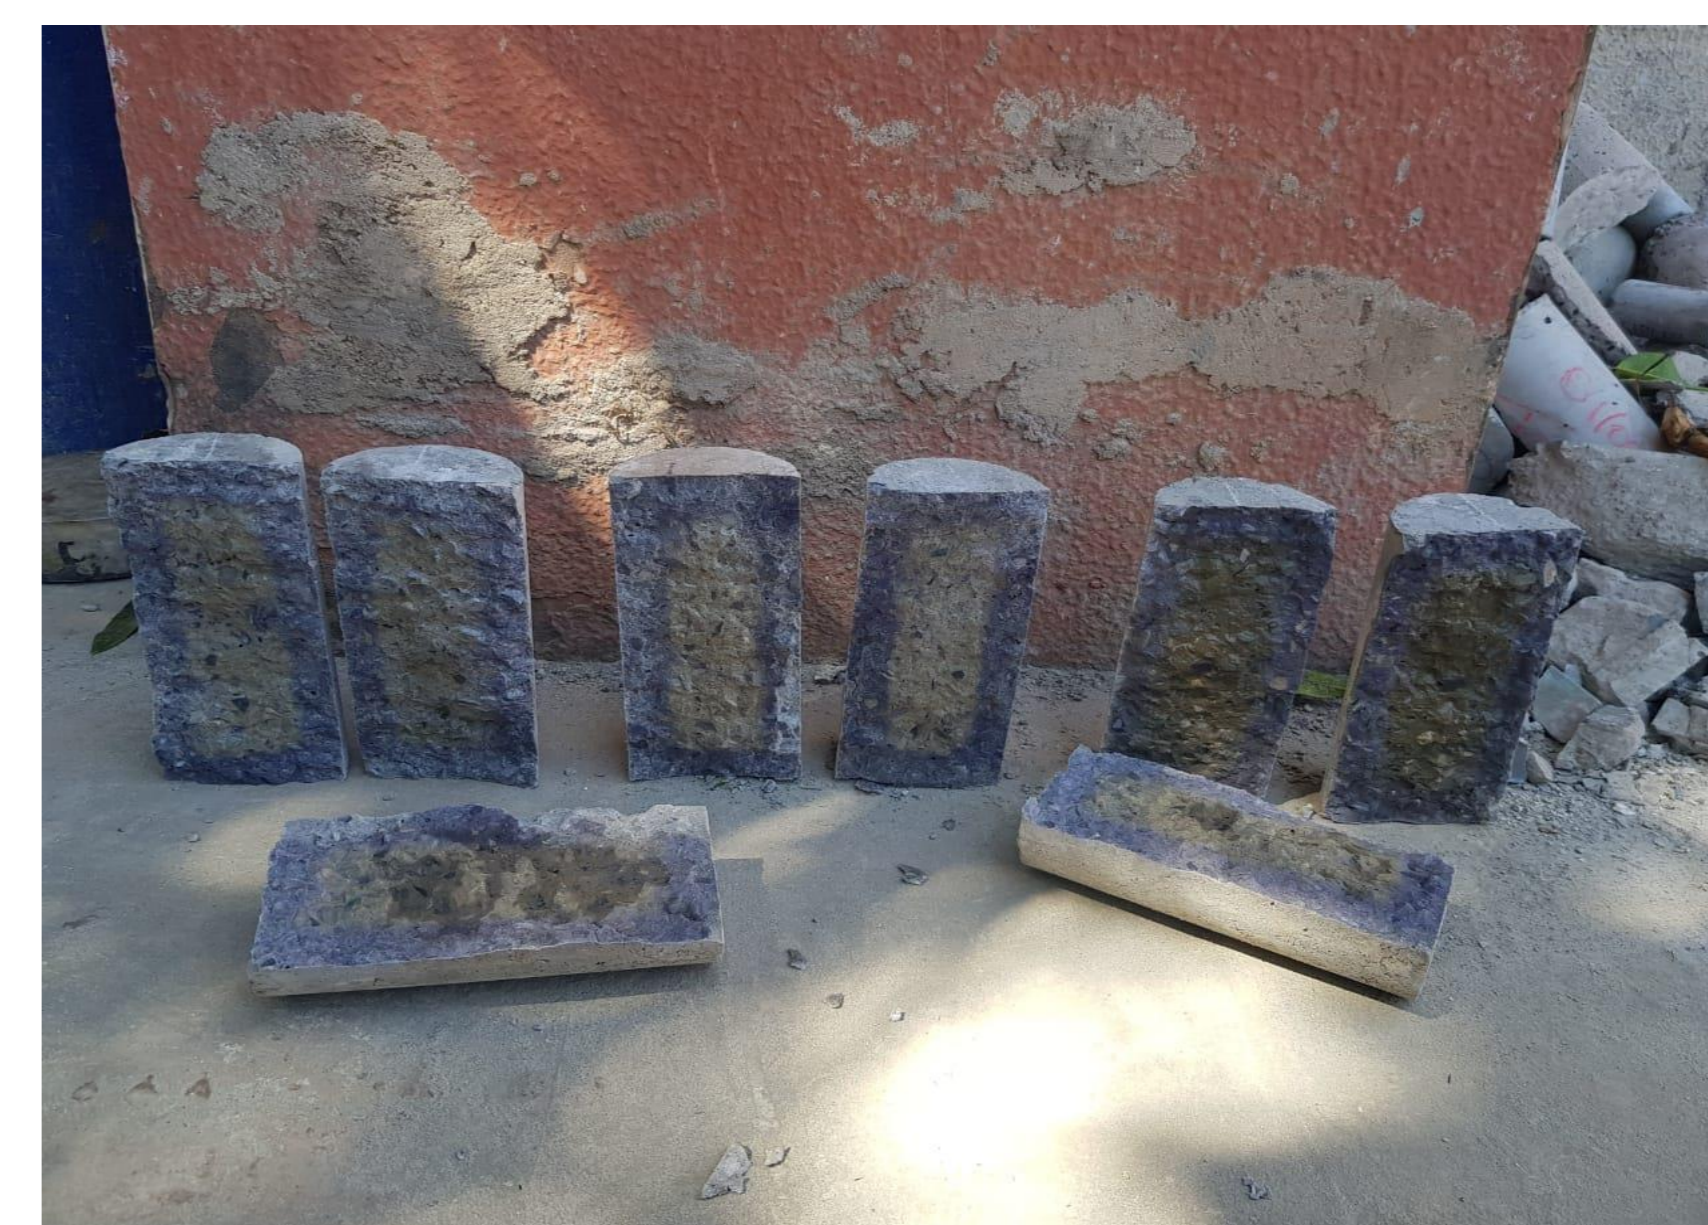
Imagem 3 – Aparência dos corpos de prova após a aspersão do nitrato de prata

Tendo em vista que o objetivo desse trabalho é verificar a efetividade do método colorimétrico por aspersão de Nitrato de Prata para verificação da penetração de íons cloretos em concreto armado, pode-se afirmar que o método é eficaz para a identificação do avanço de cloretos no concreto, pois a variação de coloração facilita a identificação do avanço.
