CORRELAÇÃO ENTRE TÉCNICAS NÃO-DESTRUTIVAS PARA AVALIAÇÃO QUALI-QUANTITATIVA DA INTEGRIDADE EM CONCRETOS ESTRUTURAIS EM SALVADOR

O objetivo do trabalho visa a aplicação de duas técnicas não-destrutivas para avaliação quali-quantitativa da integridade dos elementos estruturais em concreto armado de uma edificação situada na região litorânea de Salvador.

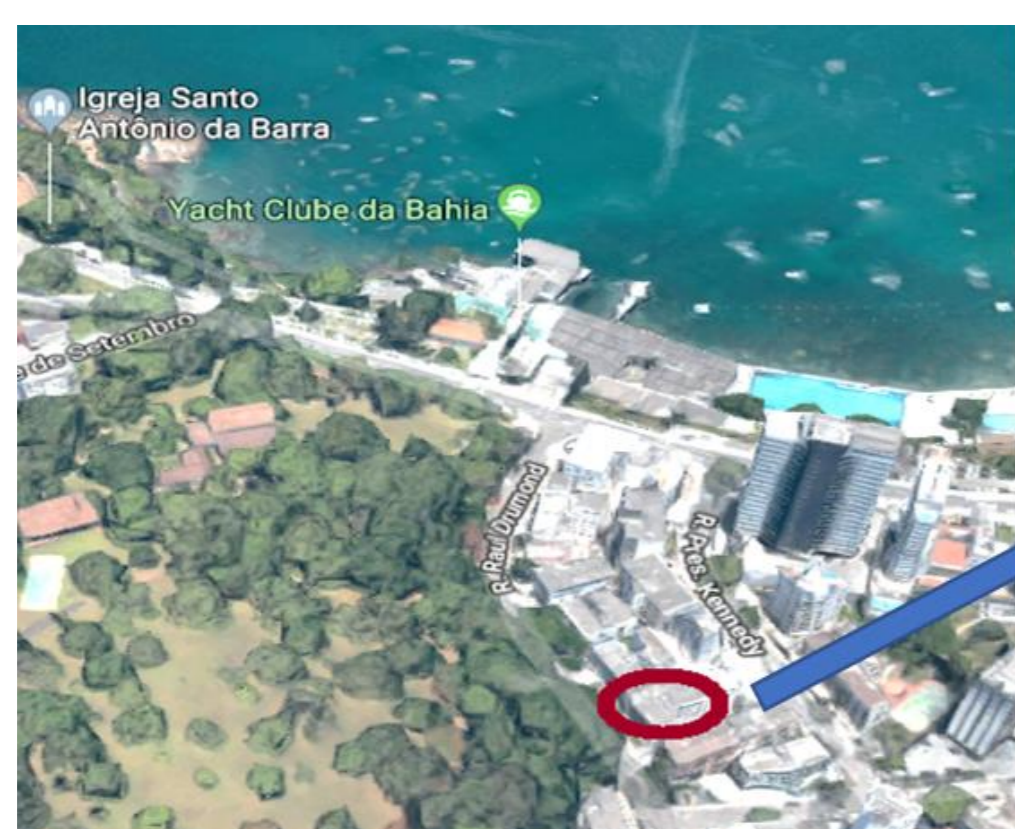
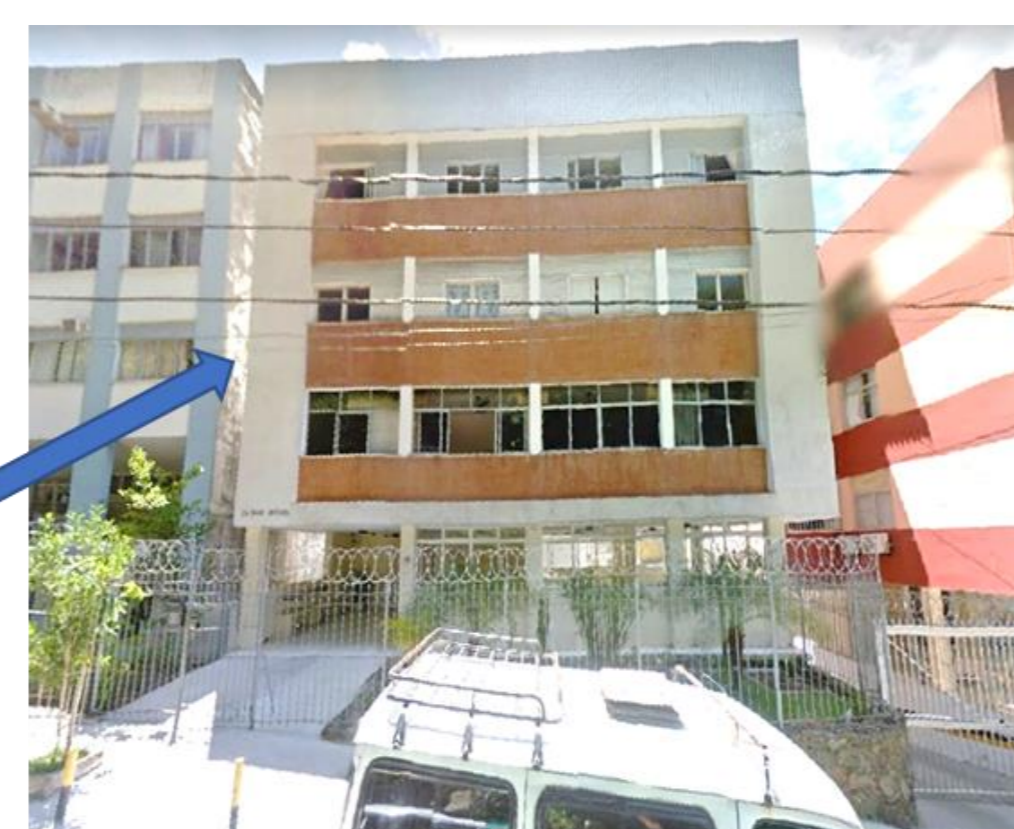
1. Caracterização da Edificação

- Características:** Edificação situada a 80 metros do mar. O prédio foi construído há cerca de 40 anos e possui cinco pavimentos, sendo um pavimento garagem, térreo e três pavimentos superiores.
- Ensaio Esclerometria** - Modelo MTK- 1015 -> ABNT NBR 7584:2012. Após o preparo da superfície dos pilares mediante polimento e remoção da poeira superficial, foi delimitada uma área uniforme para a realização do ensaio em duas faces opostas dos pilares 1, 2, 4, 5, 6, 8 e 9.
- Ensaio Resistividade Elétrica Superficial** - Modelo PROCEQ – PUNDIT Lab -> NBR 8802/2013 e manual técnico do fabricante. Selecionados os pontos centrais dos pilares entre as alturas 1,2 m e 1,5 m, com cerca de 7 pontos de monitoramento a cada 5 cm.

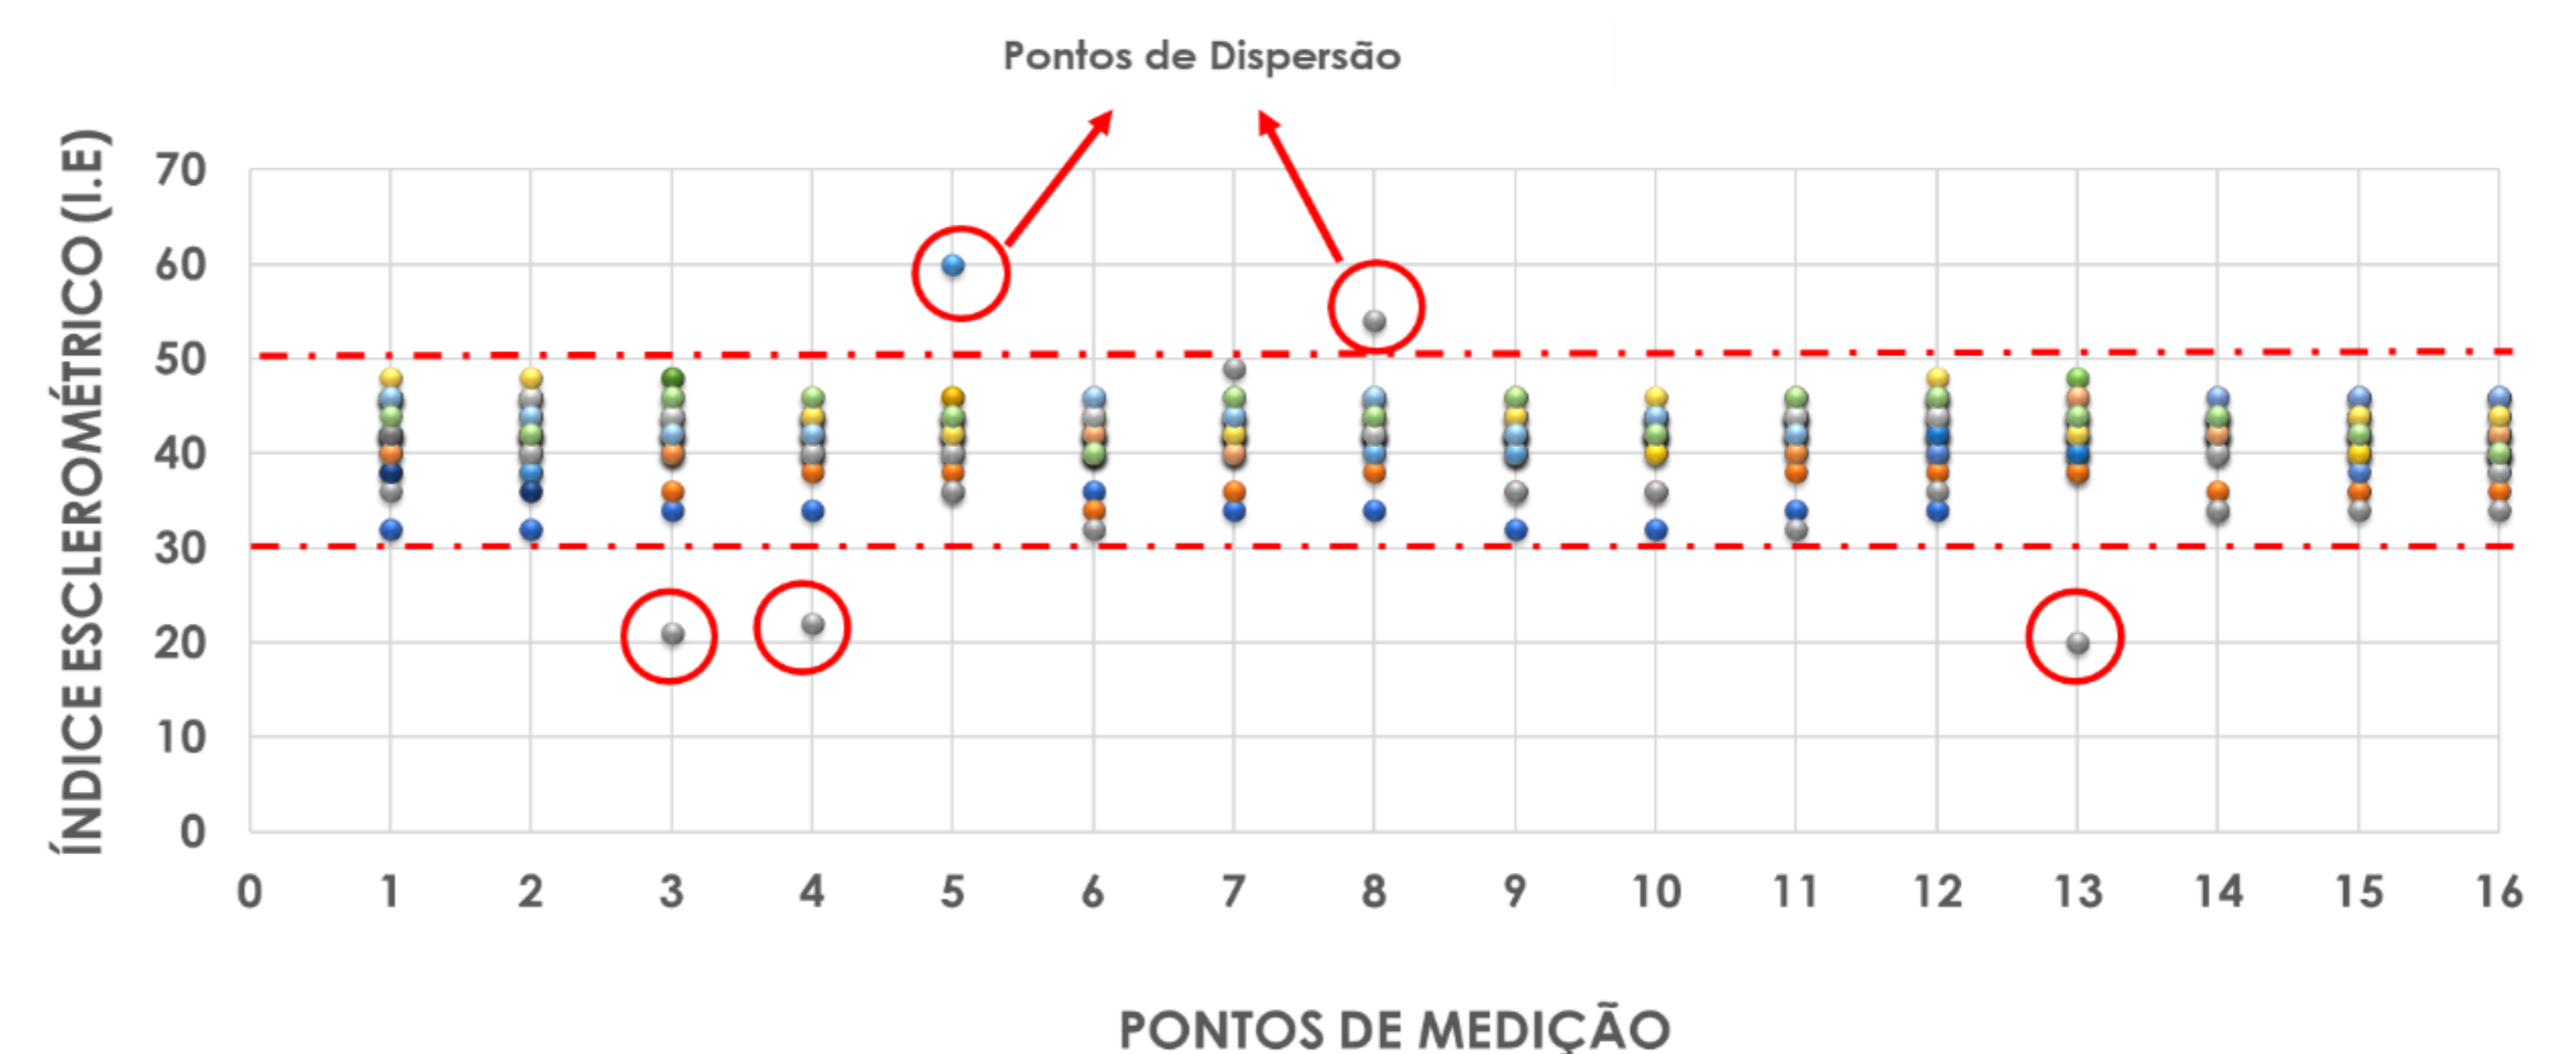
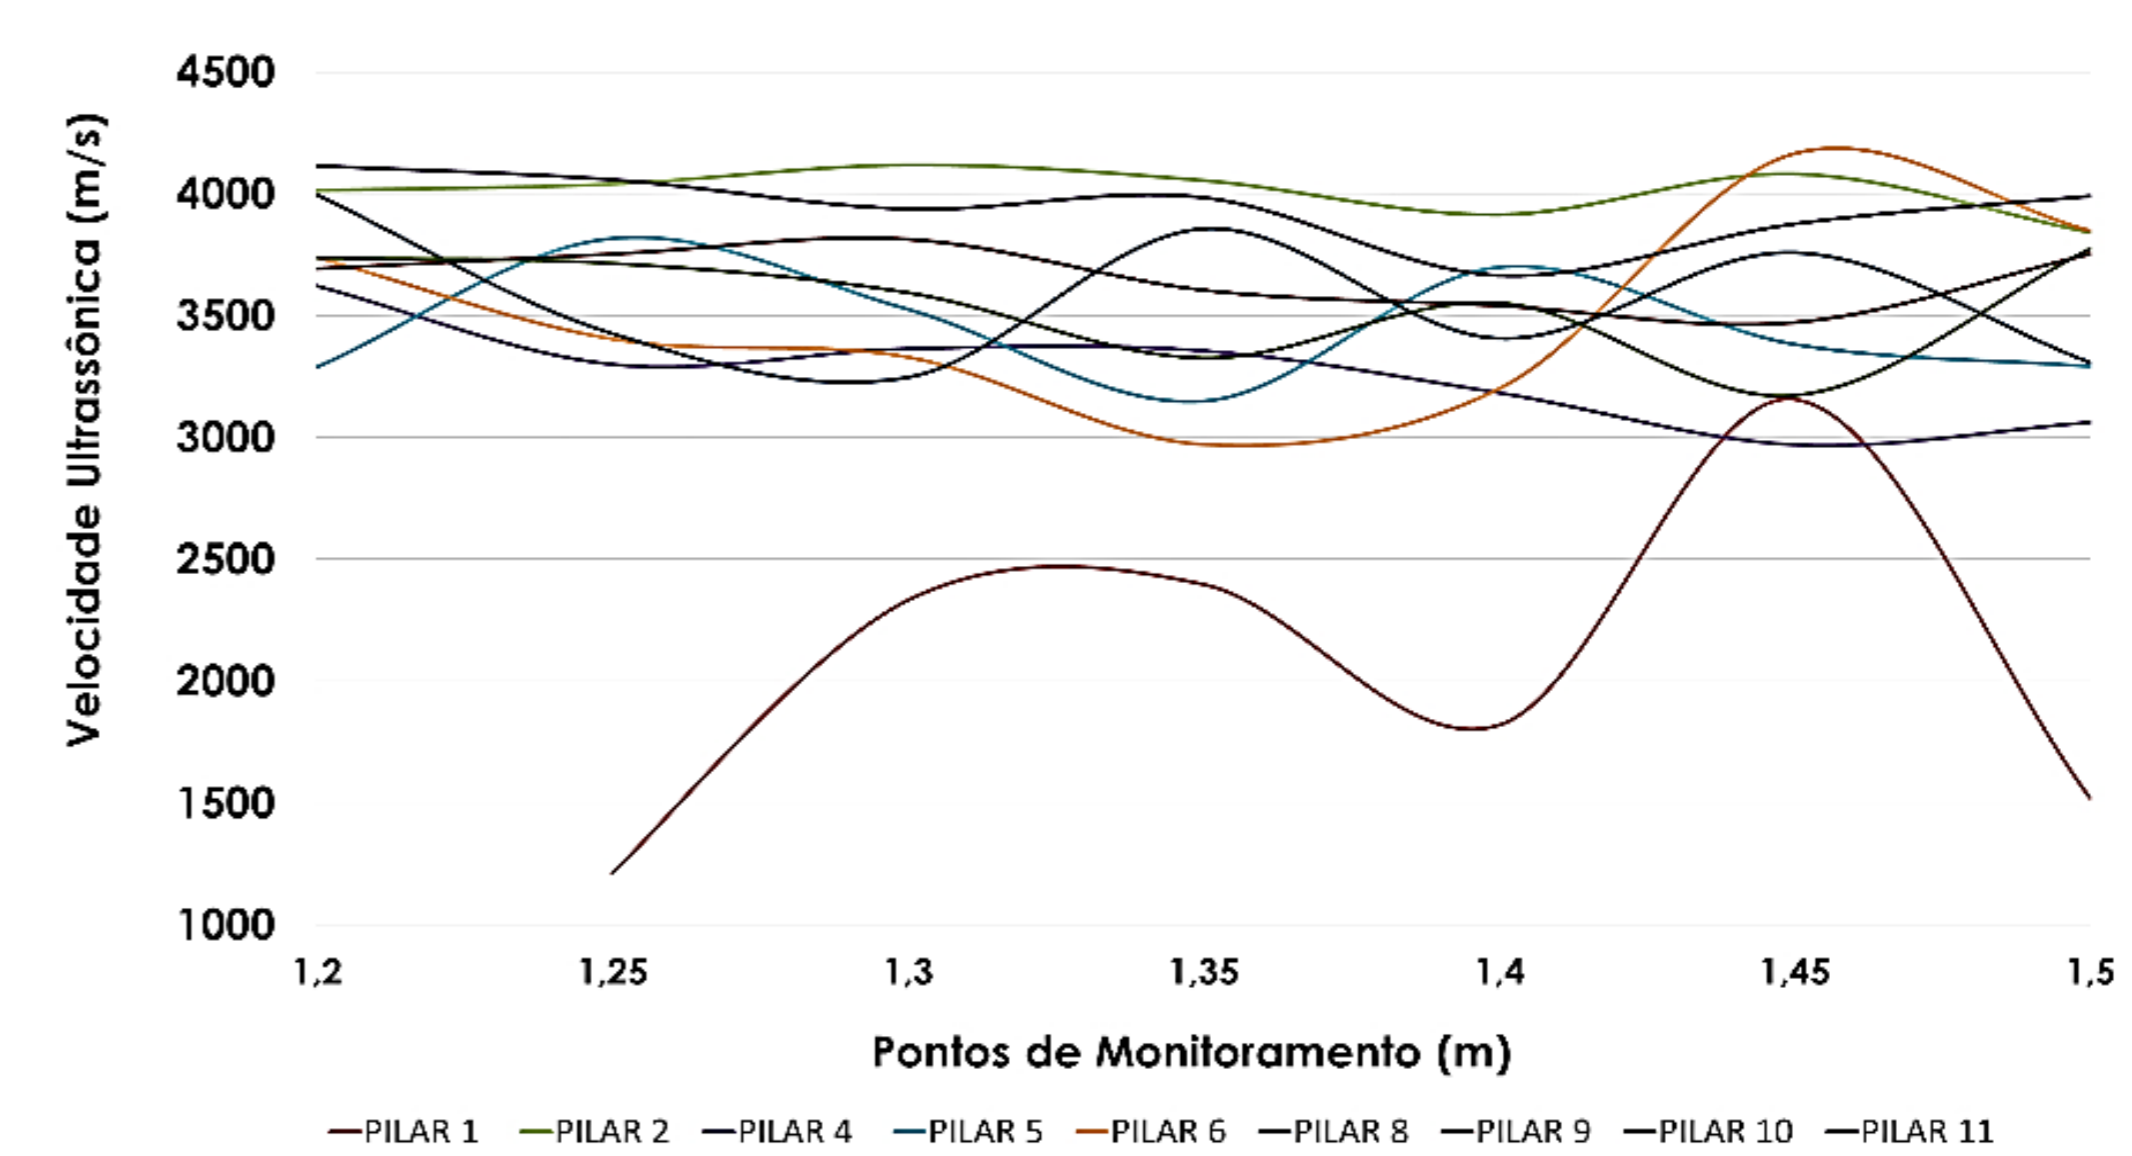
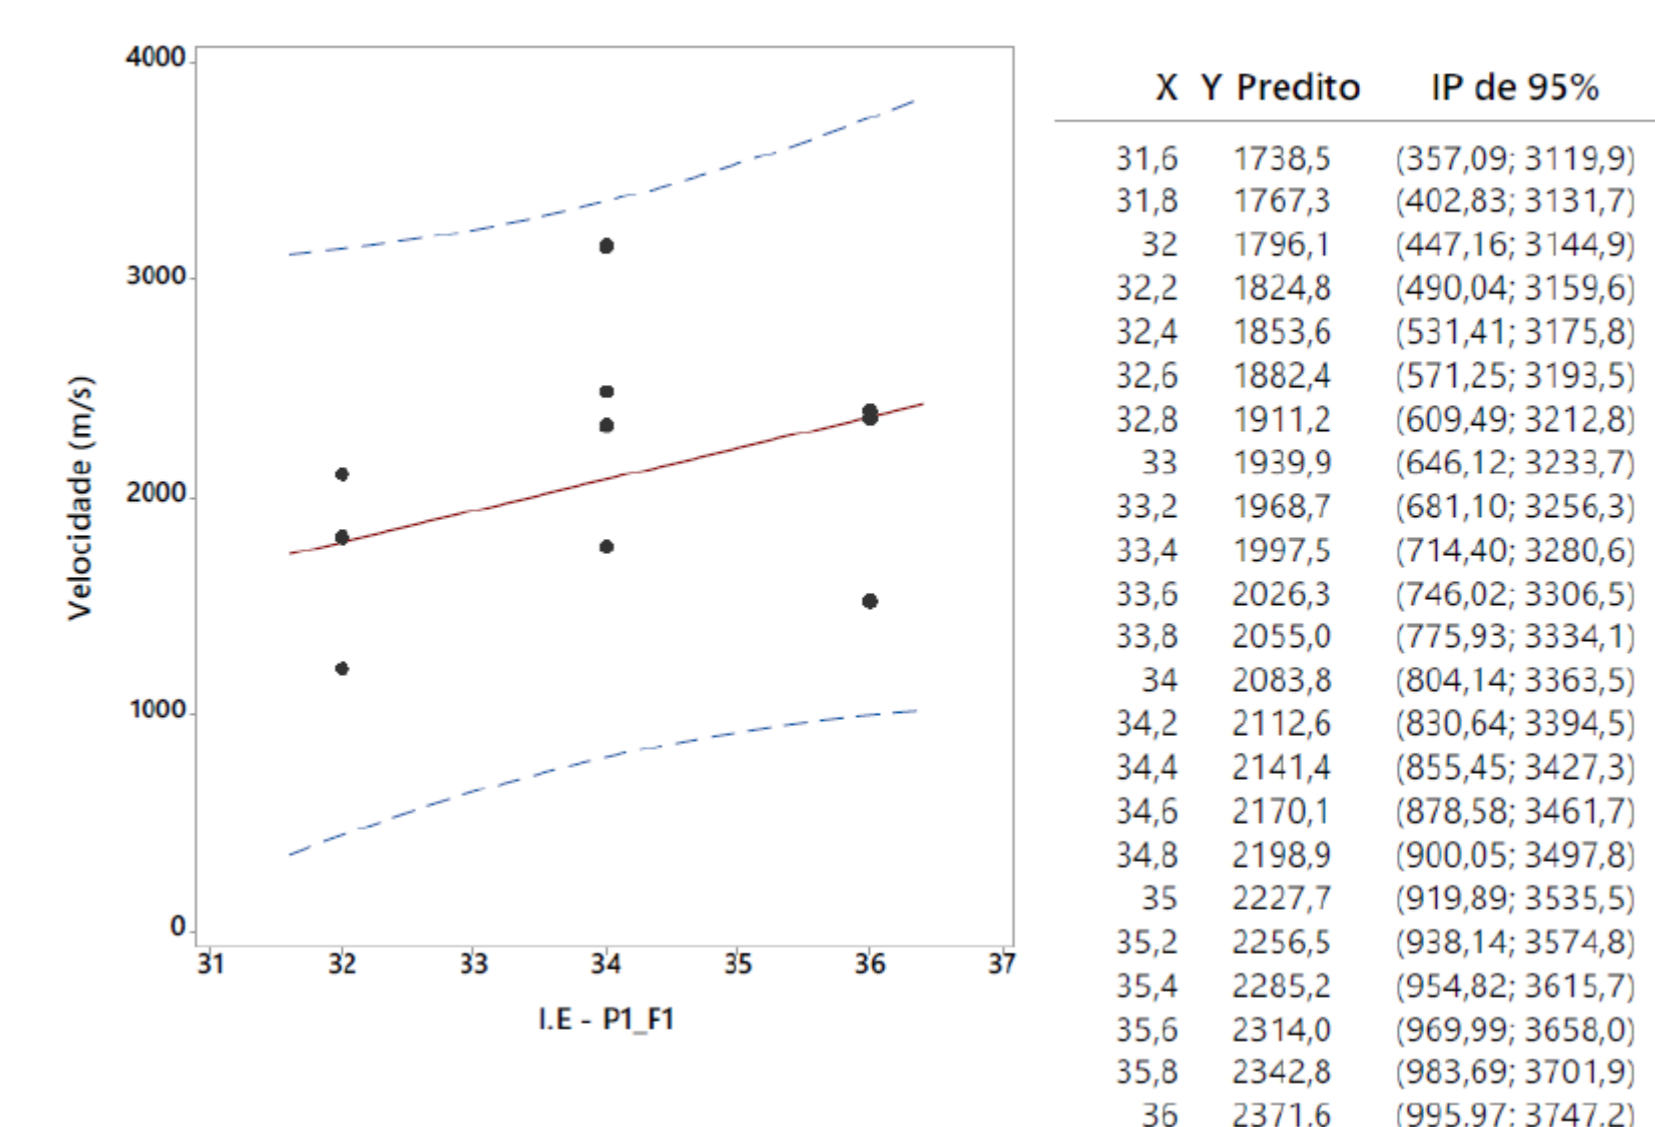
Regressão de ULTRASSOM P1 vs I.E - P1 FACE 1

- ✓ **Esclerometria** - Observou-se que os valores convertidos se encontram na faixa entre 32 a 51 MPa (desv. padrão – 6,6 a 7,5 MPa), o que permite inferir, em média, uma boa qualidade das estruturas avaliadas. O pilar 1 foi o de menor medida esclerométrica, com valores de 32 e 34 MPa.
- ✓ **Ultrassom** – Todos os pilares, exceto o pilar 1, apresentaram valores entre 3.000 e 4.000 m/s, estabelecidos entre grau bom à ótimo. O pilar 1 apresentou maior grau de deterioração, face à maior exposição ao ambiente agressivo.
- ✓ Para o pilar 1 obteve-se um **índice de predição de 95%** entre as faces analisadas com valores entre 1.700 e 2300 m/s de velocidade ultrassônica e resistência mecânica de 31 a 36 MPa.
