PATOLOGIAS DO CONCRETO ARMADO DE BACIAS DE EFLUENTES: ESTUDO DE CASO EM SALVADOR/BA

**NUNES, Uelder da Silva (1); COELHO, Vinícius Almeida (2); BARBOSA,
Luanne Bastos de Britto (3); CERQUEIRA, Milena Borges dos Santos (4);
SILVA, Francisco Gabriel Santos (5)**

- (1) Universidade Federal da Bahia, welder.nunes@hotmail.com
- (2) Universidade Federal da Bahia, mrvoelho@gmail.com
- (3) Universidade Federal da Bahia, lubastosb@gmail.com
- (4) Universidade Federal da Bahia, milena.bsc@gmail.com
- (5) Universidade Federal da Bahia, fgabriel.ufba@gmail.com

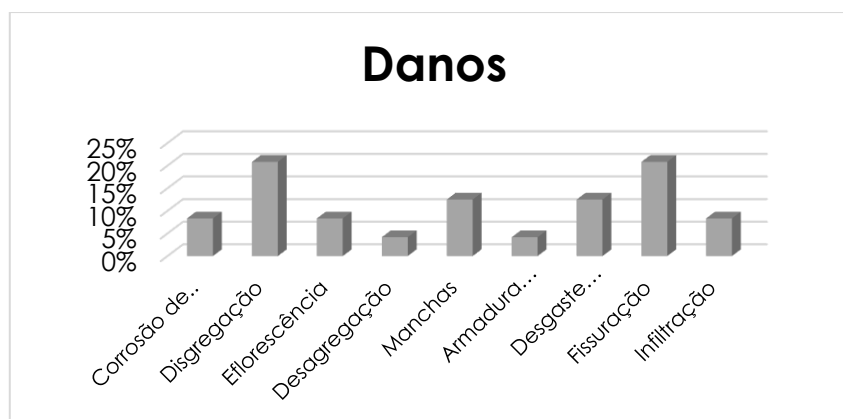
Gráfico 1 — Percentual de ocorrência de danos no Flotador

No Gráfico 1, na percentagem de danos do Flotador, nota-se que os danos “Fissuração” e “Disgregação” atingem cerca de 21% dos elementos estruturais inspecionados. A ocorrência de fissuração em sua estrutura, provavelmente, é devido à trabalhabilidade da estrutura, tendo em vista que este equipamento opera com cargas variáveis.

A vazão operacional varia constantemente, com isto, o volume ocupado pelo efluente também sofre variação. Além disto, o Flotador é esvaziado em períodos programados para manutenção.

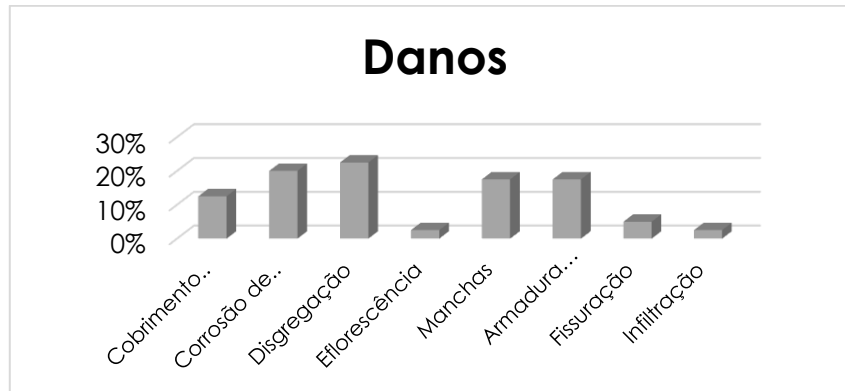
Gráfico 2 - Percentual de ocorrência de danos na BAC 2

No Gráfico 2, percentagem de danos da BAC 2, nota-se que os danos “Disgregação” e “Corrosão de armaduras” atingem cerca de 23% e 20%, respectivamente, dos elementos estruturais inspecionados.

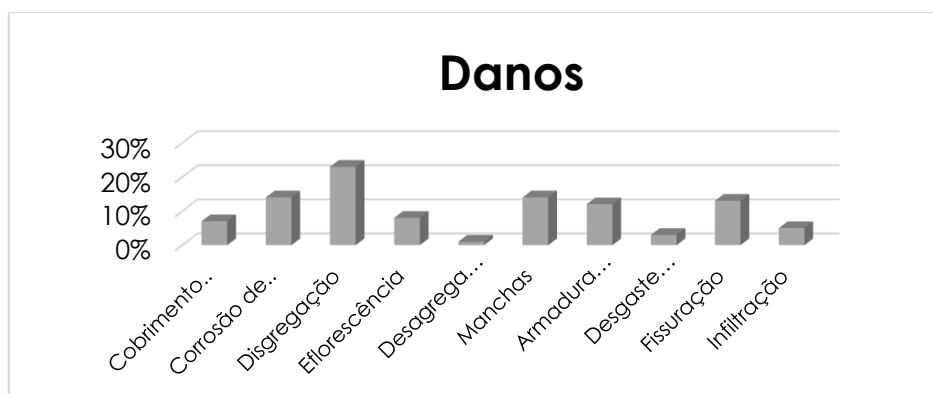
Gráfico 3 — Percentual total de ocorrência de danos nas estruturas em geral

No Gráfico 3, percentagem de danos gerais, nota-se que o dano “Disgregação” atinge cerca de 23% dos elementos estruturais inspecionados. A ocorrência desse dano é, na sua maioria, devido a manifestação de outras patologias.

Estas manifestações apareceram numa frequência bem próxima: corrosão de armadura (14%), fissuração (13%), armadura exposta (12%). Assim, a verificação de disgregação do concreto nas estruturas é mais recorrente, pois o não ou tardio cumprimento do plano de manutenção das estruturas, favorece o agravamento dos danos.

A ocorrência de corrosão de armaduras é devida ao insuficiente cobrimento das armaduras, tendo em vista que a norma referente ao cobrimento de peças estruturais da época de construção ser menos exigente que a norma atual, quanto à relação da durabilidade e os cobrimentos a serem utilizados.
