A ASSISTÊNCIA TÉCNICA COMO RECURSO PARA IDENTIFICAÇÃO DE MANIFESTAÇÕES PATOLÓGICAS: ESTUDO DE CASO EM HABITAÇÕES DE INTERESSE SOCIAL

SILVA, Maria De Lara Peixoto (1); PEREIRA, Amanda Peixoto (2); MORAIS, Gabriela Tenório (3)

(1) Universidade de Pernambuco, maria.de.lara.peixoto@gmail.com

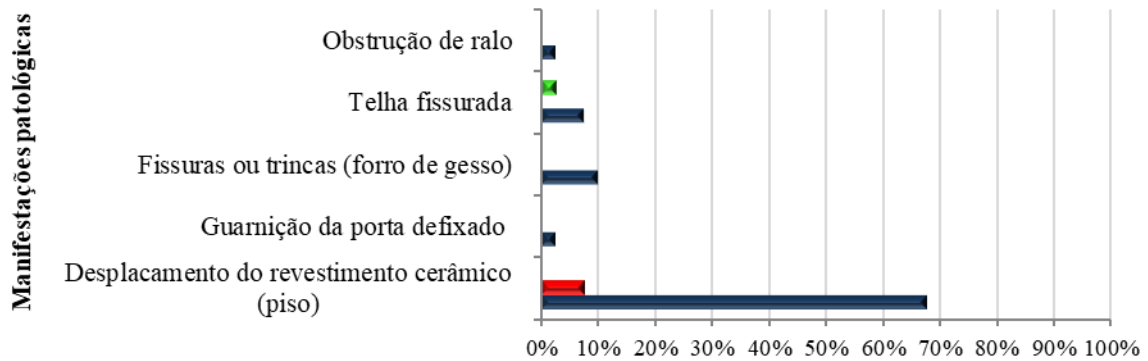
Figura 5 - Incidência dos problemas observados nos ambientes dos blocos selecionados.

Dos 40 problemas constatados nos ambientes dos blocos investigados, 30 estavam associados ao deslocamento do revestimento cerâmico de piso, correspondendo a um percentual de 75%, conforme demonstrado na Figura 5.

Deslocamento do revestimento cerâmico (piso)	Guarnição da porta defixado	Fissuras ou trincas (forro de gesso)	Telha fissurada	Obstrução de ralo
■ Pav4-BlocC	0,0%	0,0%	0,0%	2,5%	0,0%
■ Pav4-BlocB	7,5%	0,0%	0,0%	0,0%	0,0%
■ Pav4-BlocA	67,5%	2,5%	10,0%	7,5%	2,5%
