PATOLOGIAS E SUAS CAUSAS NO PATRIMÔNIO HISTÓRICO DO SÉC. XVIII: CAPELA DE SANTO ALEIXO – MAGÉ/RJ

MARCHON, Tainá (1); HORA, Isabella Mayara Abreu (2)

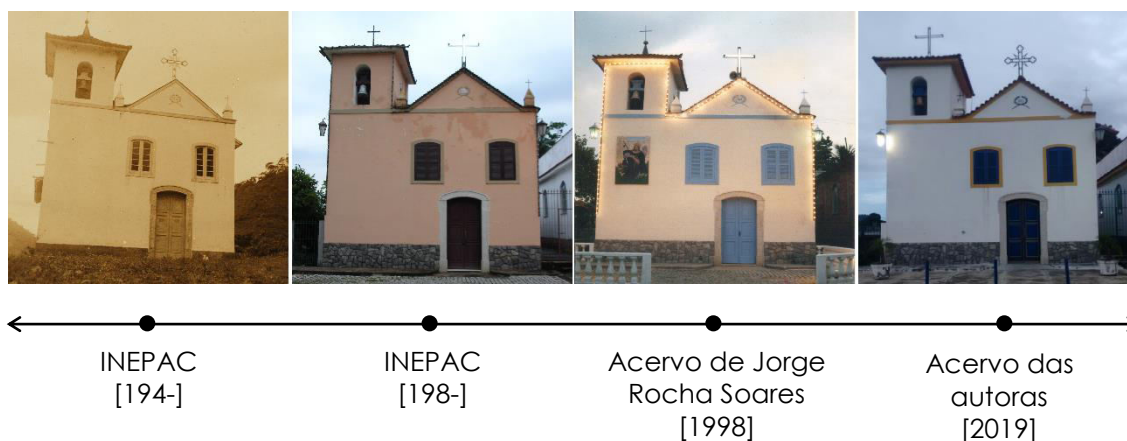
Figura 1 – Linha do tempo da Capela

abatido. Estas foram substituídas e inseridas folhas de veneziana na década de 1980. Ao longo dos últimos anos, houve variação na ordem cromática, representadas na Figura 1. A cobertura em laje de concreto armado foi acrescida na década de 1970 juntamente com a reforma do telhado com estrutura em madeira do tipo tesoura de linha suspensa e telha cerâmica romana com beirais.

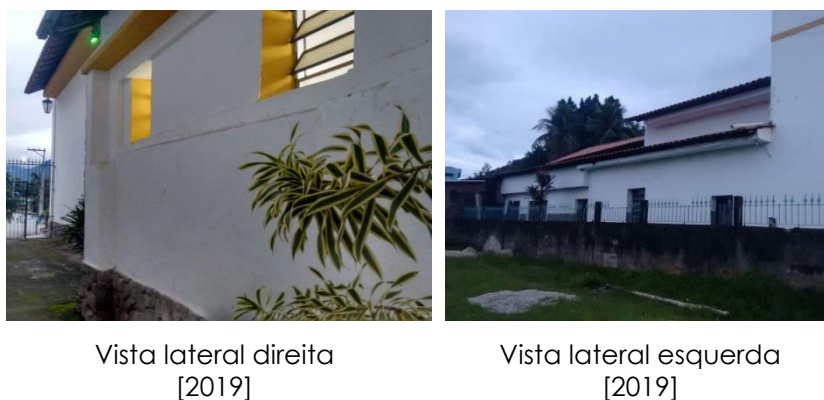
Figura 2 – Fachadas laterais do templo

A fachada posterior e as fachadas laterais do templo eram compostas por esquadrias em madeira que foram substituídas e hoje são componentes metálicos com fechamento em vidro, visto na Figura 2.

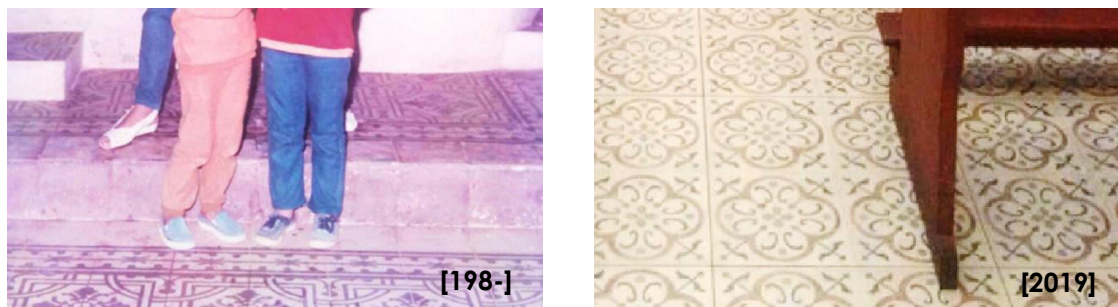
Figura 3 – Revestimento do piso original e atual, respectivamente

semelhante ao ladrilho hidráulico original, representado na Figura 3. Para o acesso a torre sineira, foi inserida uma escada metálica.
