AVALIAÇÃO DAS MANIFESTAÇÕES PATOLÓGICAS EM FACHADAS DE EDIFÍCIOS CENTENÁRIOS

Nesse artigo será apresentado um estudo das manifestações patológicas das fachadas de um Casarão, situado na rua Guaicurus, nº 471, no centro

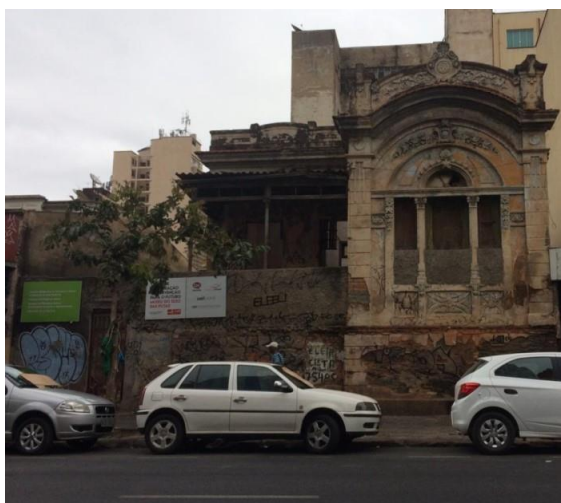
Figura 3 - Fachada Principal do Casarão

O levantamento fotográfico a seguir ocorreu na ocasião de uma série de visitas realizadas pelos autores, na Figura 3 pode-se observar a localização e a fachada principal para a rua Guaicurus, nº.471, no centro de Belo Horizonte, Minas Gerais. Além das imagens das manifestações patológicas encontradas serão apresentados os tipos, as causas e as soluções sustentáveis.
