ANÁLISE DE EXTERNALIDADES E CUSTOS SOCIAIS DE OPORTUNIDADE EM FUNÇÃO DA FALTA DE MANUTENÇÃO E RECUPERAÇÃO DE BENS URBANOS: CASO MIS-RJ

SANTOS, Bruno Lery (1); QUALHARINI, Eduardo Linhares (2)

CIRMARE 2020

V Congresso Internacional na "Recuperação,
Manutenção e Restauração de Edifícios"

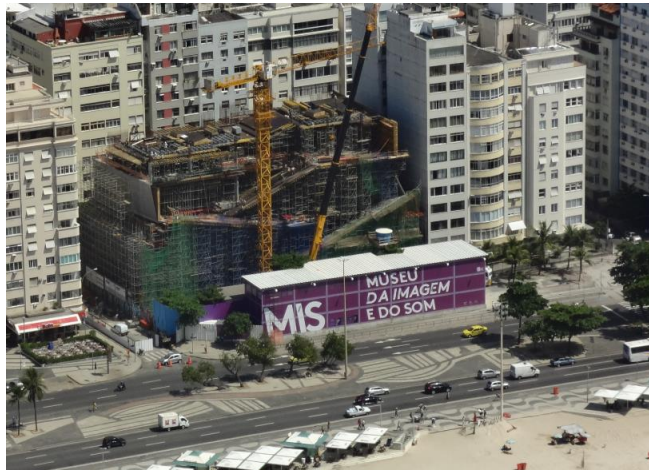
Imagem 1 – Edificação do novo Museu da Imagem e do Som em construção

O novo Museu da Imagem e do Som está localizado em um terreno de 1.200,00 m² na Avenida Atlântica, nº 3432 em Copacabana, no Rio de Janeiro, e tem área total construída de 9.500,00 m², divididos em 9 pavimentos na parte frontal e 16 nos fundos da edificação com altura máxima de 46,35m. A superestrutura foi construída em concreto armado e protendido de 50MPa de resistência com aplicação de proteção superficial hidrofugante, e encontra-se concluída desde 2014. A imagem 01, a seguir, é uma fotografia da edificação durante sua construção no ano de 2013 e ilustra bem as condições ambientais à que estão expostas a estrutura, esquadrias e equipamentos até então instalados.
