ANÁLISE DE BARRAS DE AÇO GALVANIZADAS A FRIO SUBMETIDAS À CORROSÃO

O presente trabalho tem como objetivo avaliar a técnica de galvanização a frio com spray a base de zinco das barras de aço de uma peça de concreto armado submetido a um ambiente agressivo tendo como principal agente danoso a corrosão por meio da ação de cloretos. Para tanto, utilizou-se do método de ingresso acelerado de cloretos com ciclos de umedecimento em solução de água e sal e secagem em estufa além da confecção de corpos de prova com maior porosidade com a intenção de acelerar o processo de corrosão. A avaliação da deterioração da armadura foi feita através do ensaio de potencial de corrosão de meia célula de cobre – sulfato de cobre com ponta porosa. Os resultados aferidos nas leituras de potencial elétrico após cada ciclo de ingresso de cloretos mostraram que as barras galvanizadas sofreram menos corrosão em comparação às barras não galvanizadas para o mesmo período de tempo evidenciando a grande influência deste tipo de proteção para as estruturas de concreto armado expostas a este tipo de agressividade.

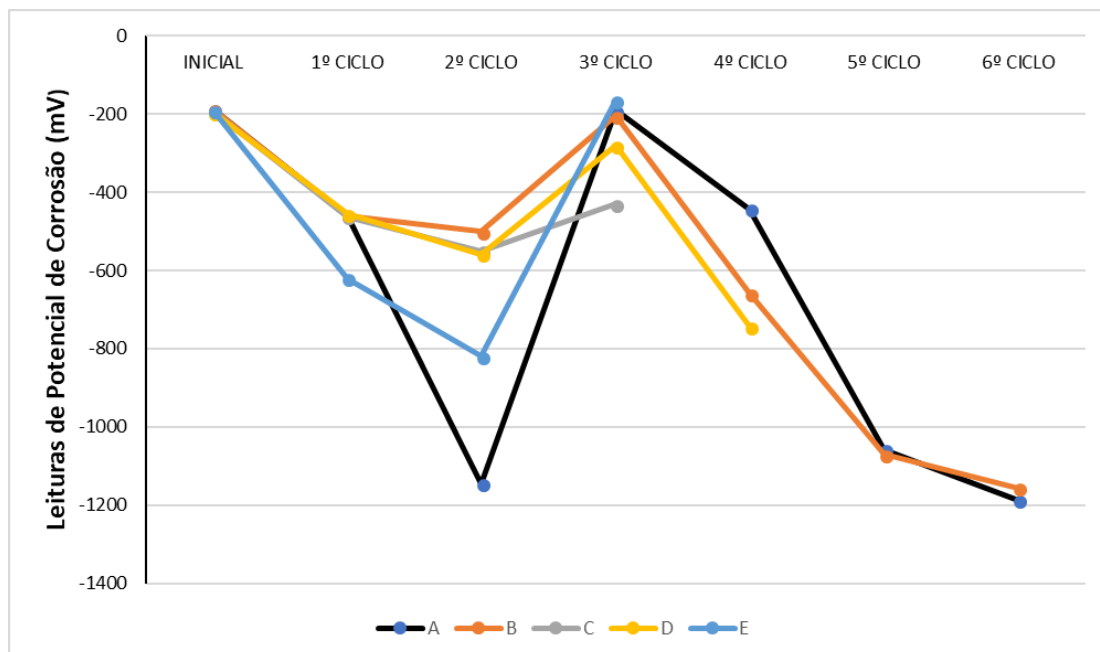
Gráfico 1 – Evolução do Processo Corrosivo em Barras Galvanizadas

Os resultados das medições do potencial de corrosão dos corpos de prova com aço galvanizado assim como os modelos comparativos de corpos de prova com barras de aço não galvanizadas serão apresentados nos Quadros 1 e 2, juntamente como a evolução gráfica do processo de corrosão de ambos os modelos ilustrados nos Gráficos 1 e 2.

A partir dos resultados apresentados graficamente é possível inferir que a proteção galvânica sofre o processo corrosivo antes das barras de aço elevando significativamente os resultados, até 72% maior, das leituras logo no final do segundo ciclo de corrosão. Entretanto para o mesmo intervalo de tempo de 3 semanas, as leituras de potencial de corrosão das barras galvanizadas eram em média até 45% menores do que os valores apresentados pelos modelos não galvanizados evidenciando a proteção destas armaduras.

No Gráfico 1 nota-se o comportamento do zinco como ânodo de sacrifício a partir do pico nas leituras de potencial de corrosão e no ciclo de ingresso de cloretos seguinte a probabilidade de corrosão caiu drasticamente evidenciando a conservação da armadura.
