ESTUDO DE ADEQUAÇÃO DAS INSTALAÇÕES ELÉTRICAS PARA EDIFICAÇÕES TOMBADAS UTILIZANDO PLATAFORMA BIM

RESUMO

Palavras-chave: Instalações elétricas especiais, Instalações elétricas em patrimônio histórico, Instalações em edificações tombadas.

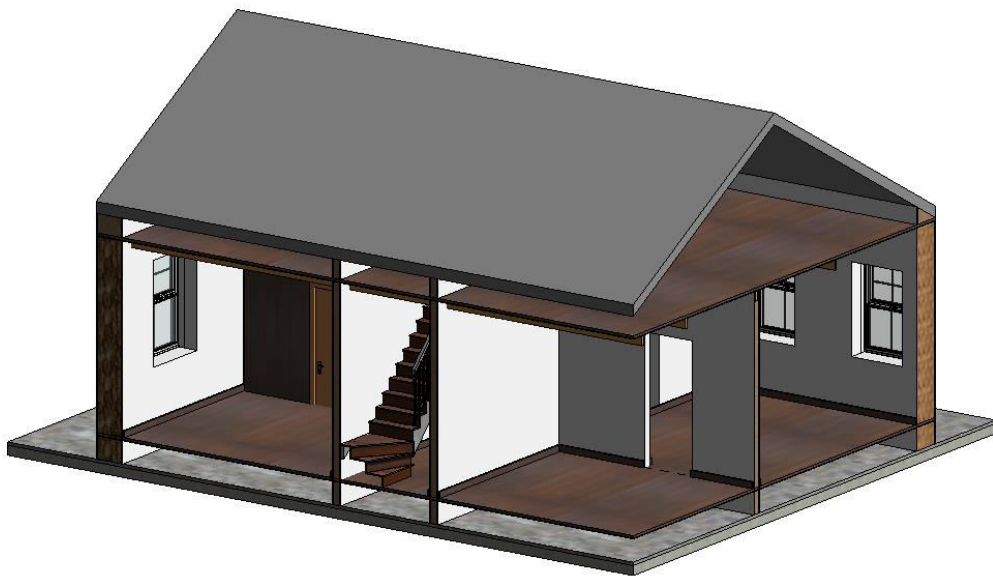
Figura 3 – Perspectiva em corte modelada em BIM

Atualmente, dos seis ambientes do pavimento térreo, cinco são destinados aos espaços expositivos, e o sexto ocupado pela administração. No pavimento superior, os dois ambientes existentes são utilizados como espaços expositivos. A Figura 3 representa uma perspectiva modelada do corte transversal da casa utilizando a plataforma BIM.
