APLICAÇÃO DO MIMAQ NA AVALIAÇÃO DA QUALIDADE DE PROJETOS DE REABILITAÇÃO DE EDIFÍCIOS: CASOS DE ESTUDO

Palavras-chave: Qualidade, Projetos de Reabilitação, MIMAQ, Vila Real.

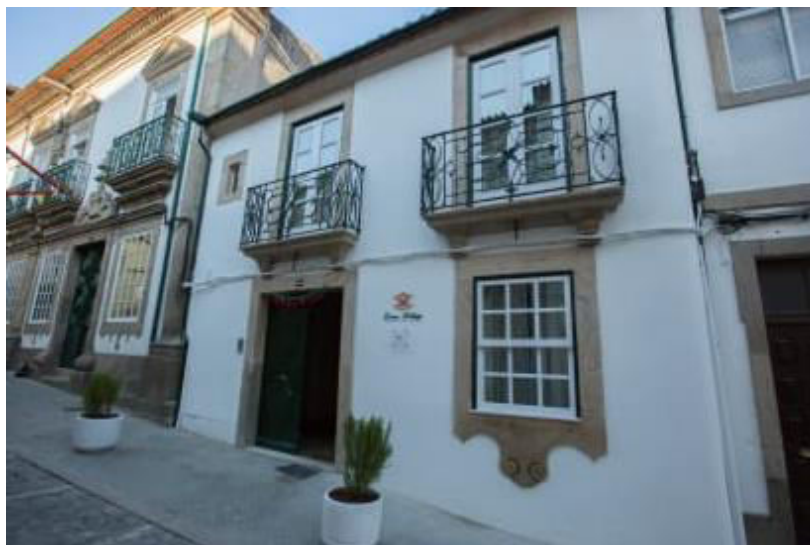
Figura 3– Caso de Estudo 1

Situado no Centro Histórico de Vila Real, o primeiro caso de estudo, é referente a um edifício reabilitado destinado ao setor de hotelaria, que se distingue pelo seu traçado arquitetónico, que foi mantido intacto unindo o antigo e o moderno (Figura 3). O imóvel tem mais de 300 anos e

O edifício formado por rés-de-chão e um andar, com paredes exteriores em alvenaria de pedra, de dimensões variadas, assente com argamassa. Parte da estrutura de pedra é visível em alguns segmentos, enquanto as outras partes são revestidas por camadas de argamassa de areia e cal e pintura. As divisões dos espaços interiores são feitas por paredes de tabique de madeira delgada e estreita, com enchimento de palha e terra.

O pavimento térreo do edifício é constituído por terra batida, sobre a qual uma pequena parte é revestida por cantaria de granito, e a outra parte por um provável revestimento de areia e cal, enquanto o pavimento superior é executado em madeira com um sistema de vigas paralelas que estão apoiadas na alvenaria estrutural.

A estrutura da cobertura, tal como a do pavimento superior, é constituída por madeira. No que se refere à forma, trata-se de uma cobertura inclinada, constituída por um conjunto de vigas paralelas, onde estão apoiadas madres, varas e ripados que suportam o revestimento em telha cerâmica. Em algumas zonas o teto é em masseira, caracterizando-se como uma estrutura de madeira, constituída por vigotas, com ligações inclinadas às paredes e revestida por madeira.

Para o primeiro caso de estudo, os resultados foram favoráveis e a qualidade verificada, com a condição de correção de algumas falhas como por exemplo, a pormenorização da alteração de cargas na estrutura. O segundo caso de estudo, apresentou uma quantidade maior de falhas, não tendo a qualidade garantida e sendo designado para Análise Tipo II, que requer contratação de equipas especializadas e uma análise mais detalhada. Para o terceiro caso o resultado foi inconclusivo, uma vez que o procedimento de verificação não se aplica a edifícios em estado muito degradado ou em ruína, sendo redirecionado o projeto logo de início, para a Análise Tipo II.

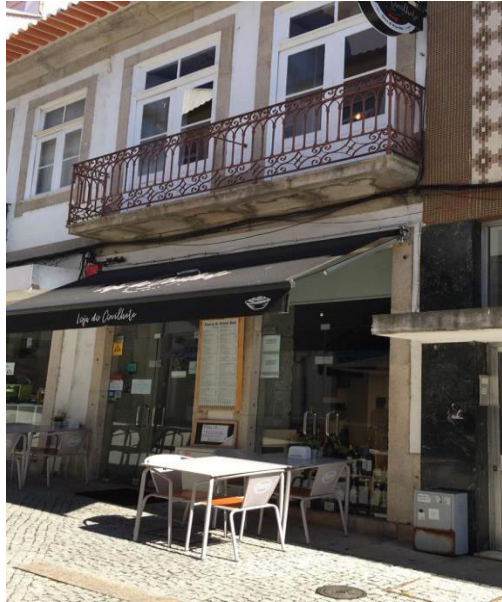
Figura 4– Caso de Estudo 2

O segundo caso de estudo é relativo a um edifício reabilitado localizado no Centro Histórico de Vila Real, constituído por dois pisos que se destinam à restauração. O imóvel, que inicialmente era exclusivamente para habitação, deu lugar, nos últimos anos, antes de ter ficado devoluto, a um

edifício de comércio e serviços, mais especificamente um talho e o respetivo escritório (Figura 4).

O edifício é composto por rés-de-chão e um andar em alvenaria de granito, com pedras de dimensões variadas ligadas por argamassa e tijolo maciço, ambos revestidos por camadas de argamassa de areia e cal, pintada nas paredes exteriores e interiores do piso superior. As paredes interiores do piso inferior são revestidas por ladrilhos cerâmicos. As divisões dos espaços interiores são feitas por paredes de tabique de madeira delgada e estreita com enchimento de palha e terra.

O pavimento térreo do edifício era constituído por terra batida e revestido por ladrilhos cerâmicos de cor cinza em toda sua extensão, enquanto o pavimento superior era em madeira com um sistema de vigas paralelas apoiadas na alvenaria estrutural.

No que se refere à cobertura, trata-se de uma estrutura inclinada, constituída por um conjunto de vigas, madres, varas e ripados de madeira que suportam o revestimento de telha cerâmica. Quanto ao revestimento do teto, no andar inferior, a estrutura de madeira encontrava-se revestida por gesso cartonado, enquanto o teto superior era em madeira.

A ligação entre os pisos era feita por uma escada constituída por uma estrutura em betão armado e revestida por ladrilhos cerâmicos. Esta localiza-se na lateral esquerda, na parte posterior do edifício e é caracterizada por dois lances entre os andares, sendo que no primeiro lance há a presença de um corrimão constituído pelo mesmo material da escada.

O segundo caso de estudo refere-se a um edifício com área aproximada de 220 m² que se encontrava degradado e não habitável. Assim, num hipotético processo de triagem, este projeto é encaminhado para a Análise Tipo I. Esta análise será feita em quatro etapas, utilizando o MIMAQ.
